**Artikel:** Il "nuovo" traforo del Monte Bianco

# Il «nuovo» traforo del Monte Bianco

Michele Tropiano (Direttore d'esercizio)  
Marco Bettelini (Lombardi SA)

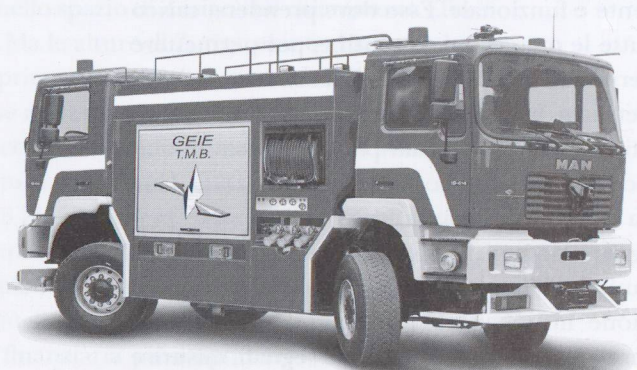
8 - Il maestoso Janus 4000, veicolo bifronte realizzato appositamente per il traforo del Monte Bianco
