Artikel: Il degrado delle costruzioni

Autor: Kaehr, Paolo

Il degrado delle costruzioni

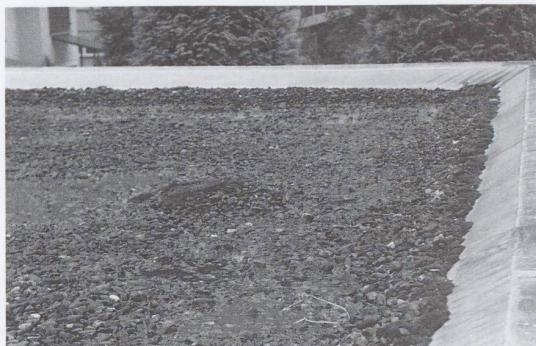
Fig. 2 – Il ritiro dimensionale dei tetti in PVC diffusi in Ticino dopo gli anni '70 è stato all'origine di sostituzioni premature di interi tetti piani. La ricerca AES ha dimostrato come la durata di vita media di una ventina di questi rivestimenti è stata attorno a 22 anni (Intervento dell'ISAAC al congresso International Conference on durabilità of Building Materials and Components, Lione 17-20 aprile 2005).

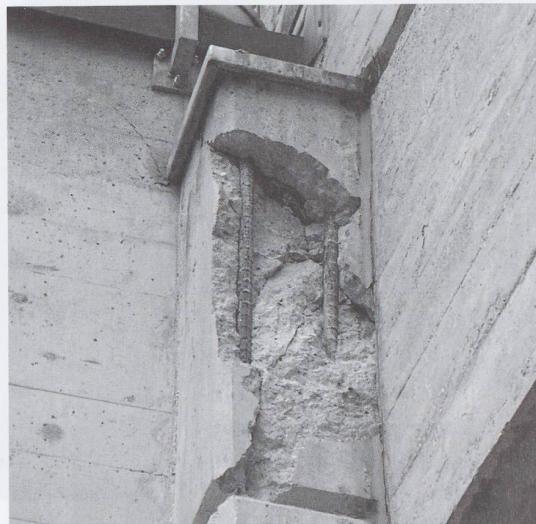
Fig. 3 – Il problema della carbonatazione del beton è il fenomeno che riduce la durata di vita prevista per questo materiale introdotto nella costruzione in quanto ritenuto più longevo di altri materiali tradizionali quali la muratura intonacata, p.es.

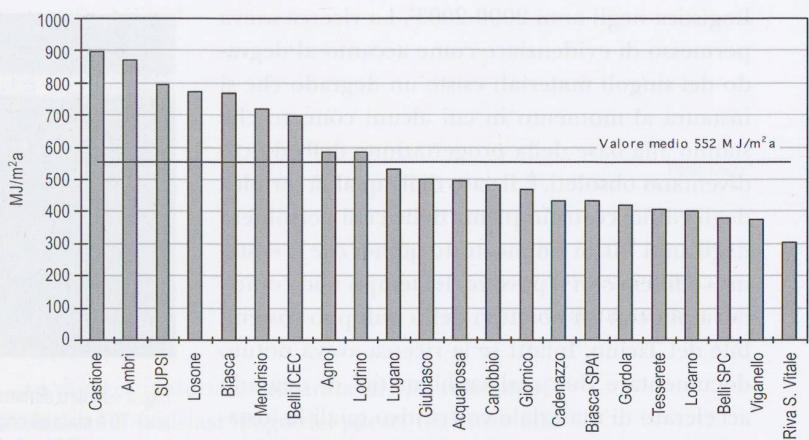
Fig. 4 – Evoluzione dell'indice E medio negli stabili analizzati in funzione dell'anno costruttivo. L'indice E oggi richiesto si situa attorno a valori pari a 120 MJ m^2 anno. In termini di consumo significa passare da ca 20 l di olio al m^2 /anno del 1970 agli attuali 4 l.

In generale l'indice E^6 medio degli stabili esaminati (ca. 40 edifici) si situava sopra 500 MJ al m^2 anno, valore molto alto che indica una bassa qualità energetica dell'involucro. Un edificio di questo tipo non corrisponde più ai concetti di sviluppo del Canton Ticino e neppure alla tecnica media di costruzione dei nostri giorni. Questi edifici devono quindi essere ricondotti a consumi molto inferiori e la necessità di intervento è urgente. Riteniamo quindi questo fenomeno più grave del degrado dei singoli materiali perché rende obsoleto in un tempo molto breve tutto il sistema «edificio» e non solo una sua parte.

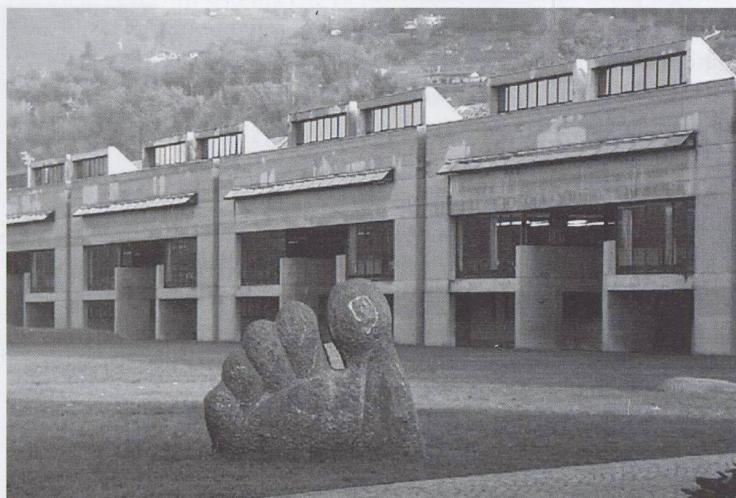
Fig. 5 – La scuola media di Morbio Inferiore, arch. Mario Botta: costruzione massiccia tradizionale

I tre gruppi si misero immediatamente al lavoro e quasi contemporaneamente sorse le scuole medie di Morbio Inferiore (gruppo Mario Botta, costruzione massiccia tradizionale), di Losone (gruppo Galfetti-Vacchini, costruzione prefabbricata in acciaio) e Giubiasco (gruppo Polinorm, prefabbricazione pesante). Ben si può capire come la situazione di emergenza obbligò il committente e gli architetti a restringere i criteri di progettazione a quelli ritenuti più importanti per una fase iniziale di costituzione di un patrimonio immobiliare che doveva anche avere un carattere simbolico di qualità per essere in sintonia con la nuova qualità dell'insegnamento. Altri criteri di progettazione furono messi in secondo piano: dai costi di manutenzione, al consumo energetico e alla durabilità della costruzione. Criteri che oggi sono per contro diventati prioritari.

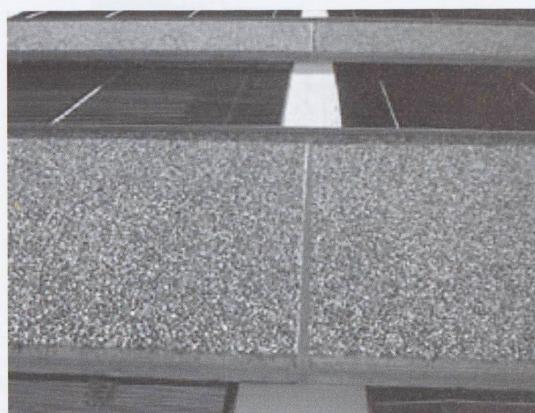
Fig. 7 – La scuola media di Giornico arch. P. Ceresa, costruita con il metodo della fabbricazione pesante

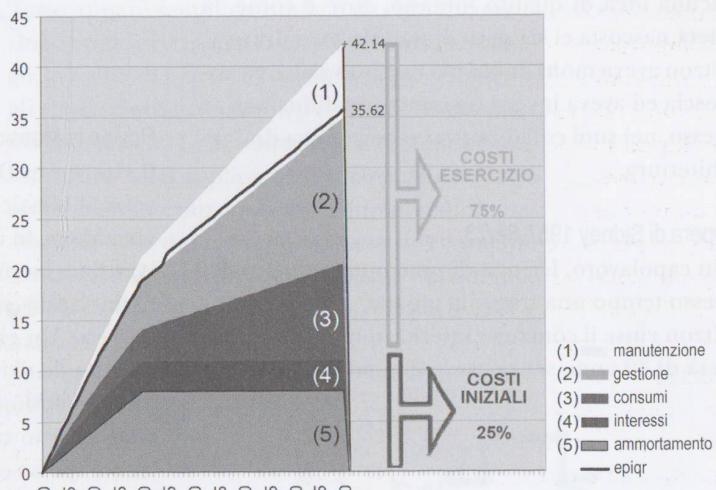
Fig. 9 – Evoluzione dei costi globali di un edificio (in mio Fr) in funzione degli anni di esercizio.

I costi relativi alla gestione, ai consumi energetici e alla manutenzione costituiscono la parte preponderante di un LCC calcolati su 60 anni di esercizio in quanto i costi relativi al finanziamento sono di molto inferiori

è la premessa per l'ottimizzazione dei costi globali dell'edificio (LCC: Life Cycle Cost)⁸ che di regola ben più importante del puro costo di costruzione. All'architetto è oggi richiesto un nuovo modo di considerare l'edificio: il suo lavoro non termina con la consegna delle chiavi al committente. I concetti di progettazione devono già considerare la fase dell'utilizzo e della dismissione per evitare che i benefici derivati da un buon progetto vengano annullati da problemi causati all'ambiente dallo smaltimento dei materiali e da costi di manutenzione troppo alti.
