Zeitschrift: Archi: rivista svizzera di architettura, ingegneria e urbanistica = Swiss

Artikel: Il degrado delle costruzioni

Il degrado delle costruzioni

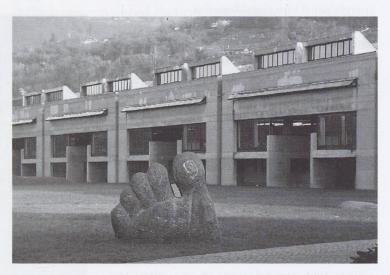
Fig. 5 – La scuola media di Morbio Inferiore, arch. Mario Botta: costruzione massiccia tradizionale

I tre gruppi si misero immediatamente al lavoro e quasi contemporaneamente sorsero le scuole medie di Morbio Inferiore (gruppo Mario Botta, costruzione massiccia tradizionale), di Losone (gruppo Galfetti-Vacchini, costruzione prefabbricata in acciaio) e Giubiasco (gruppo Polinorm, prefabbricazione pesante). Ben si può capire come la situazione di emergenza obbligò il committente e gli architetti a restringere i criteri di progettazione a quelli ritenuti più importanti per una fase iniziale di costituzione di un patrimonio immobiliare che doveva anche avere un carattere simbolico di qualità per essere in sintonia con la nuova qualità dell'insegnamento. Altri criteri di progettazione furono messi in secondo piano: dai costi di manutenzione, al consumo energetico e alla durabilità della costruzione. Criteri che oggi sono per contro diventati prioritari.

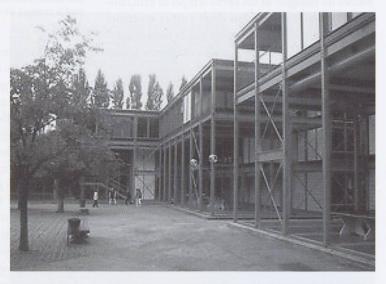
Fig. 6 – La scuola media di Losone degli architetti L.Galfetti e L.Vacchini: costruzione prefabbricata in acciaio
