Autor(en): **Guscetti, Giorgio**

Zeitschrift: **Archi : rivista svizzera di architettura, ingegneria e urbanistica =
Swiss review of architecture, engineering and urban planning**

Heft 2: **Trasformazioni nei nuclei antichi**

Due case a Quinto

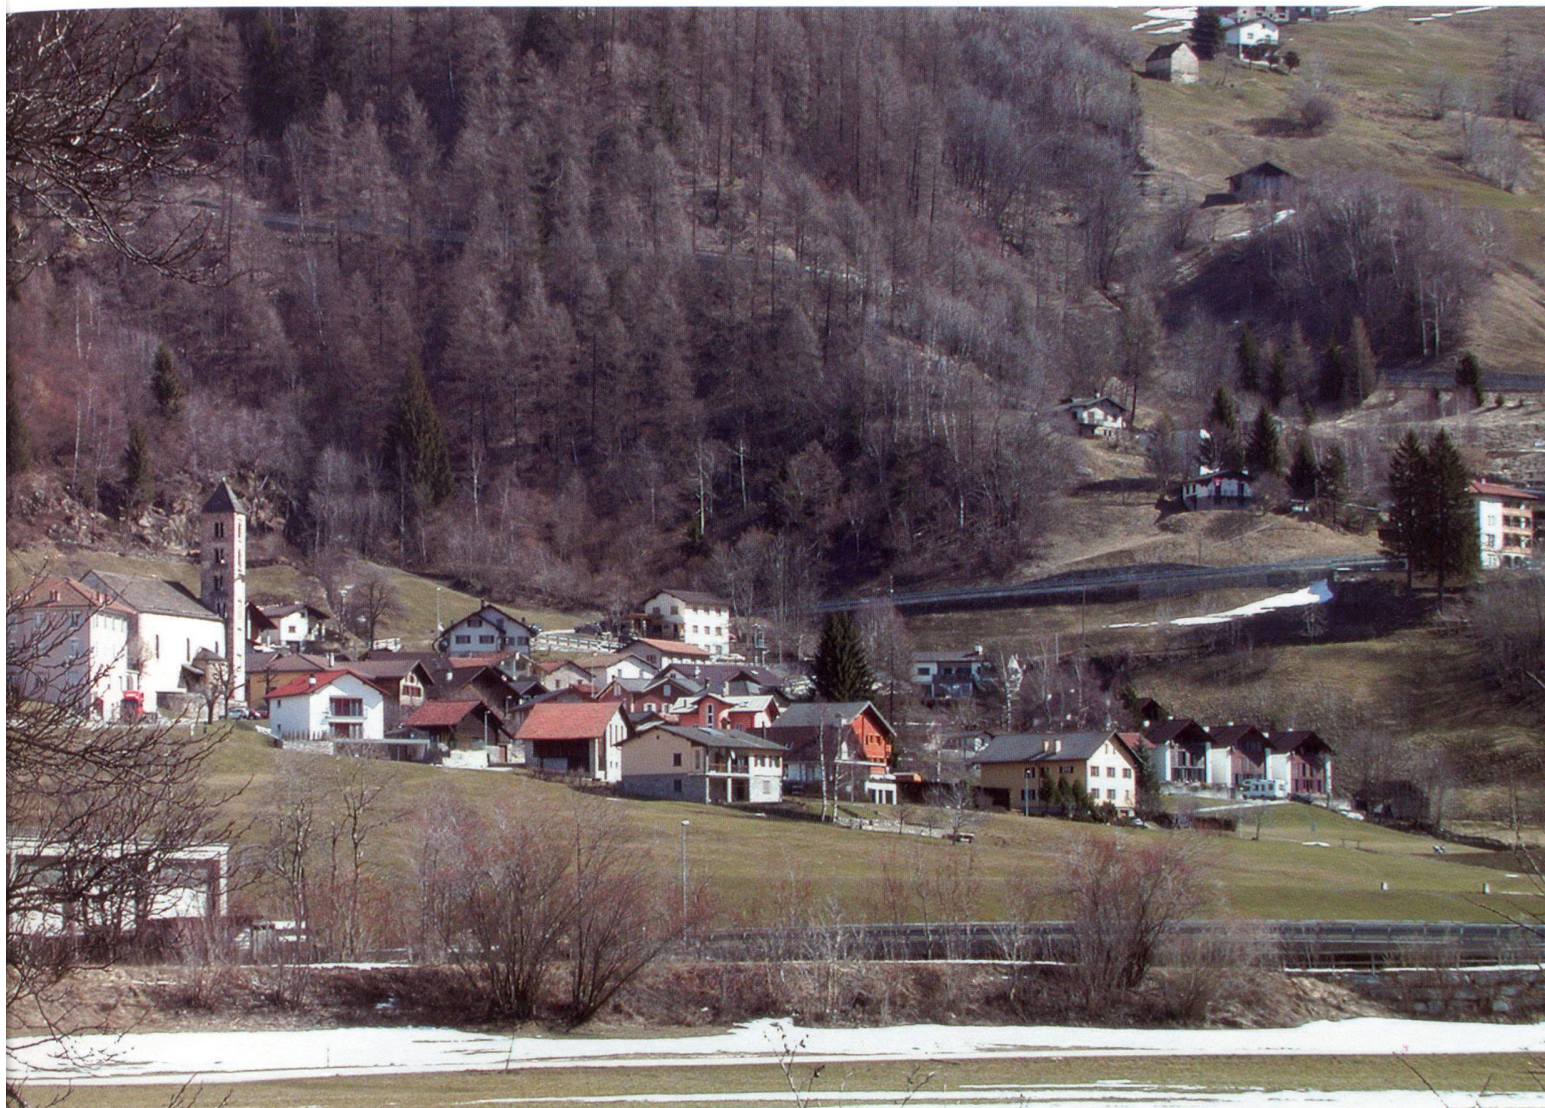
Edifici pubblicati
Edifici realizzati

- 1 Chiè di Bronzit, 1988
- 2 Casa Marconi, 2002
- 3 5 case, 1984
- 4 Casa Manzocchi, 2007
- 5 Casa Patriziale, 2011

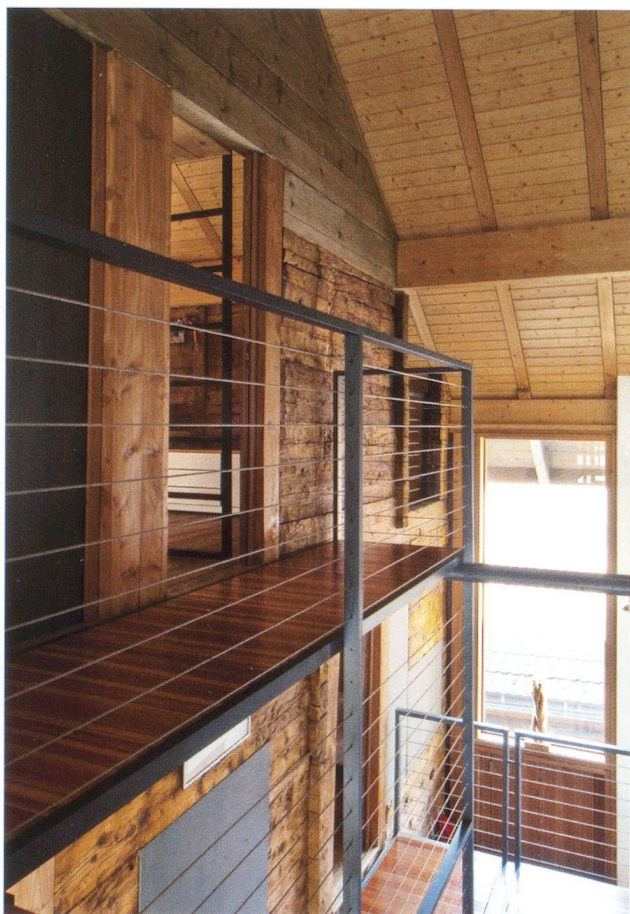
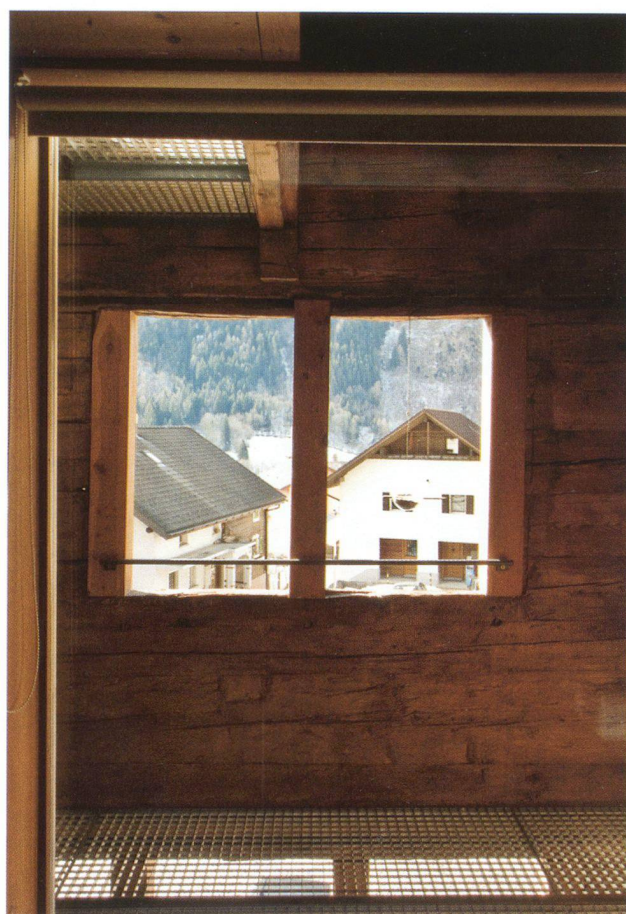
La casa risale al 1612, data rinvenuta durante il recupero del volume originario. Presenta le tipiche caratteristiche delle case rurali leventinesi con pianta a due vani in profondità, cantina e parte a monte (cucina) in muratura di pietra naturale, mentre la parte orientata a valle è costruita in legno. Le aperture si trovano in gran parte sul frontespizio e sono disposte in modo simmetrico. L'edificio ha subito numerose trasformazioni, alcune delle quali hanno danneggiato in modo irreparabile la struttura originaria della costruzione. All'inizio del 1900 l'intonacatura della parte in legno ha purtroppo comportato il taglio di parte delle legature della struttura «a castello», la modifica delle finestre, il cambiamento della struttura del tetto e la rimozione di alcune pareti interne. Un altro intervento importante di risanamento è stato eseguito nel 1958 con la demolizione di parte delle murature in pietra naturale e l'esecuzione di solette in calcestruzzo all'interno.

- la sistemazione della struttura in legno con il rifacimento del tetto nella sua forma originaria;
- la demolizione e ricostruzione delle murature dello zoccolo a sud e di parte della ex stalla nell'intenzione di recuperare le volumetrie preesistenti;

- l'inserimento all'interno del volume di un nuovo involucro destinato ad accogliere una casa unifamiliare. I materiali impiegati sono calcestruzzo, pannelli di legno e acciaio. Il metodo proposto nell'affrontare il tema è quello di favorire una lettura stratigrafica dei diversi interventi subiti dall'edificio nel tempo conservando le poche ma importanti parti originali della vecchia costruzione.
