**Heft:** 1: La conservazione e il rinnovo dei ponti

**Artikel:** L'estensione della vita utile dei ponti ad alto valore

# L'estensione della vita utile dei ponti ad alto valore culturale

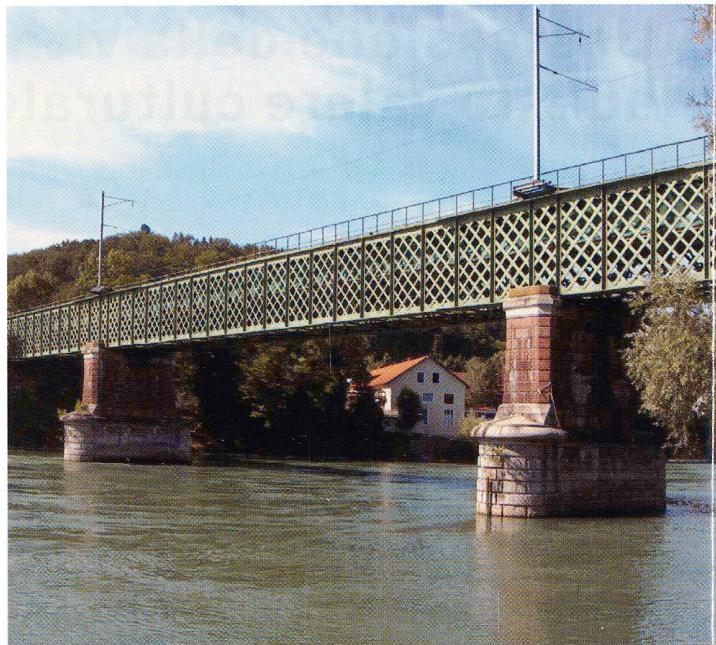
**Il ponte ferroviario sul Reno a Koblenz, AG**

È stato progettato dall'ingegnere ferroviario tedesco Robert Gerwig (1820-1885) e costruito nel 1858. Si tratta del più vecchio ponte ferroviario rivettato ancora in servizio nell'Europa continentale. La trave in ferro pudellato e rivettato è tipica delle strutture ferroviarie del XIX secolo in Europa centrale e il suo valore storico e culturale sono unanimemente riconosciuti (Brühwiler & Hirt, 2010). Nel 1999, il traffico ferroviario sul ponte è stato incrementato per accogliere quello dei treni metropolitani dell'area zurighese: ad un primo esame, infatti, la struttura del ponte era sicura e il suo esercizio estendibile al traffico passeggeri previsto (Keller et al., 1995). Di recente il ponte è stato nuovamente soggetto ad analisi in vista di un'estensione della sua vita utile ad altri 100 anni e considerando un ulteriore incremento di traffico passeggeri.

Sono state ulteriormente sottoposte a verifica la sicurezza strutturale e la fatica dell'oggetto. Ai fini di garantire la durabilità del ponte nel corso dei prossimi 100 anni, sono previste opere di riabilitazione che comprendono la sostituzione della via ferrata (entro il 2015), soluzione ben più efficace e economica della sostituzione integrale della struttura (opzione quest'ultima spesso scelta in tali situazioni).

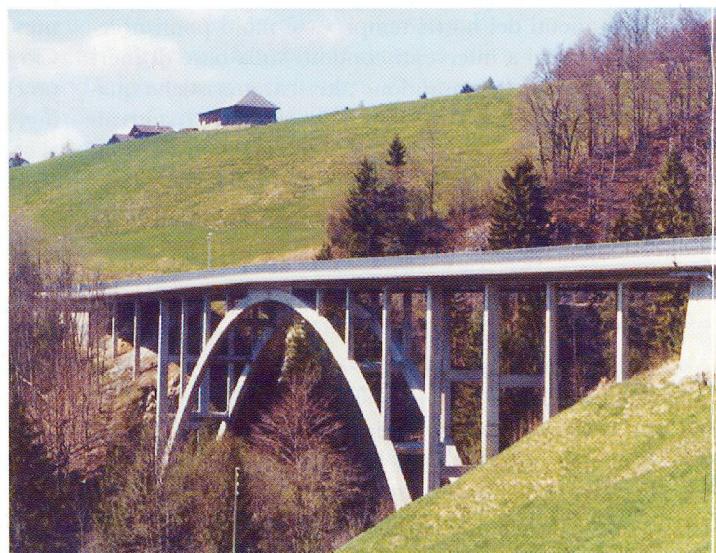
**Il ponte stradale di Javroz a Charmey, FR**

Nel 1950, Henri Gicot (1897-1982) ha progettato il ponte di Javroz per sostituire un ponte ad arco rivettato. Il disegno di questa struttura più snella della precedente è influenzato dai ponti ad arco di Sarrasin. Il suo valore culturale ed estetico è attribuito alla trasparenza e all'integrazione nel paesaggio. In seguito alla domanda del traffico in aumento, il ponte è stato allargato di più di 3 m. L'intervento, visibile, è stato realizzato tra il 1999 e il 2000. L'impalcato del ponte è stato allargato simmetricamente tramite piastre in aggetto e rinforzato tramite post-tensione esterna.

Per incrementarne la durabilità, i giunti di dilatazione Gerber sono stati rimossi con conseguente modifica del sistema statico della struttura.

Inoltre, sono stati ripristinati i danni da corrosione delle barre d'armatura e l'intera piastra d'impalcato è stata protetta tramite membrana impermeabile. Tutte le operazioni si sono svolte mantenendo sempre una corsia di marcia agibile. (Brühwiler, 2002). Il dimensionamento e i dettagli del cordolo dell'impalcato così allargato sono stati scelti in maniera tale da ottenere un equilibrio ottico tra la forza dell'arco e i cordoli, che rappresentano le linee di profilo caratteristiche del ponte. L'estetica della struttura è stata lievemente affinata.

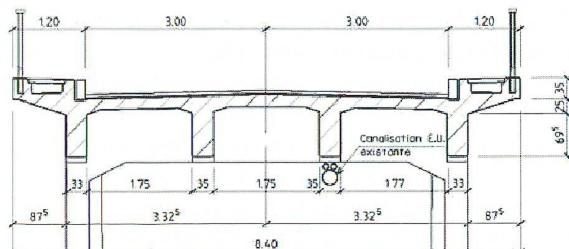
Sezione trasversale  
prima dell'adeguamento

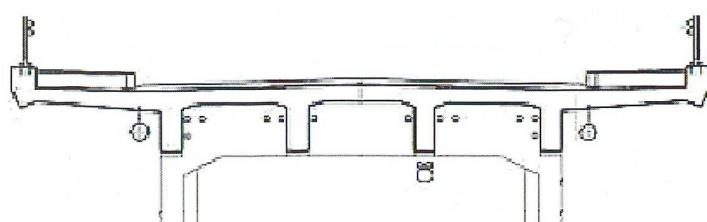
Sezione trasversale  
dopo l'allargamento

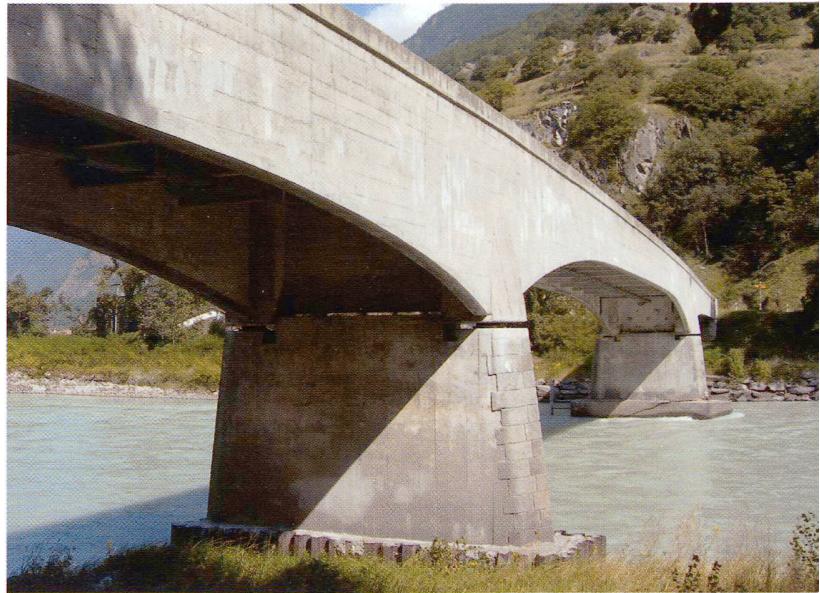
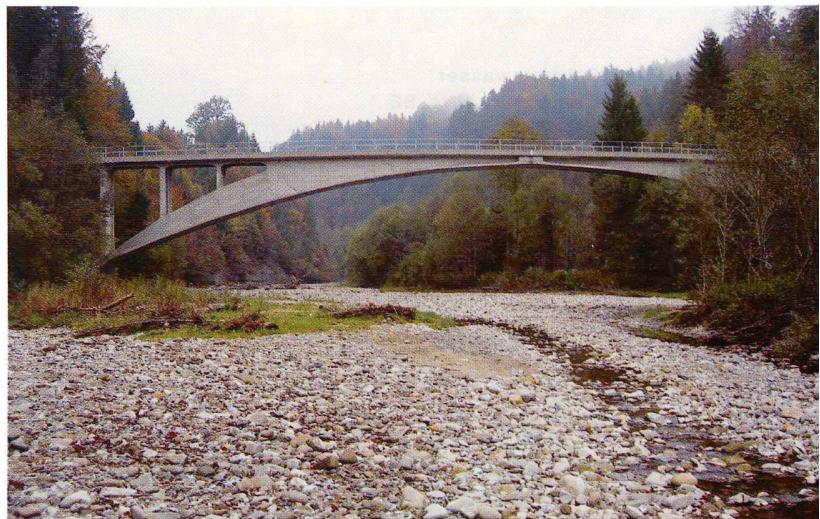
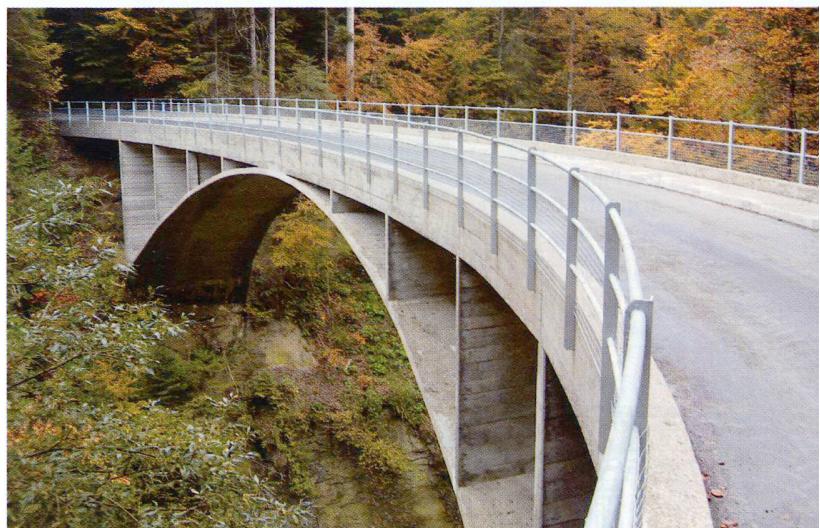
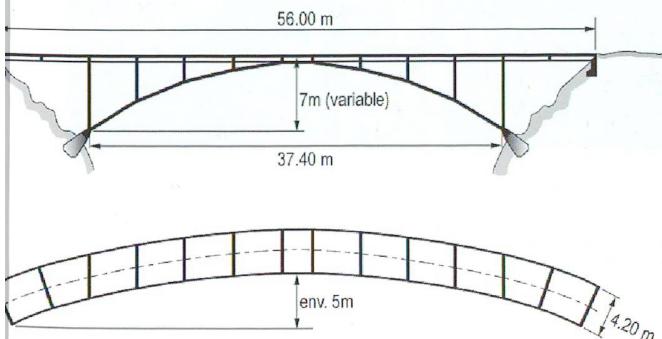
### I ponti Schwandbach e Rossgraben presso Schwarzenburg, BE

Nel 1933, Robert Maillart (1872-1940) ha progettato e realizzato due ponti molto vicini l'uno all'altro. Il ponte di Schwandbach è un arco ad impalcato irrigidito che sostiene una carreggiata in curva.

Il ponte di Rossgraben, con il suo arco di 82 m di luce, è secondo, quale ponte ad arco a tre cerniere a cassone aperto, come ampiezza, solo al famoso ponte di Salginatobel, anch'esso opera di Maillart. Entrambe le strutture in cemento armato rispondono positivamente in termini di comportamento sotto carico e di durabilità. Tuttavia, dopo 70 anni di esercizio, si è resa necessaria una manutenzione ai fini di ripristinarne la durabilità. Un esame dettagliato della struttura ha dimostrato che la capacità portante era sufficiente anche in vista di aumento del carico dovuto a traffico nel futuro. I lavori di ripristino effettuati nel 2005 hanno previsto il miglioramento del sistema di drenaggio, tramite la posa di una membrana impermeabile sulla piastra d'impalcato, mentre sono state ripristinate localmente le armature metalliche affette da corrosione e protette le superfici in calcestruzzo più esposte con un trattamento idrofugo (con impregnazione del calcestruzzo fino a 20 mm di spessore). Tale intervento conservativo a basso impatto e vantaggioso in termini di costi non ha comportato modifiche leggibili per la struttura.

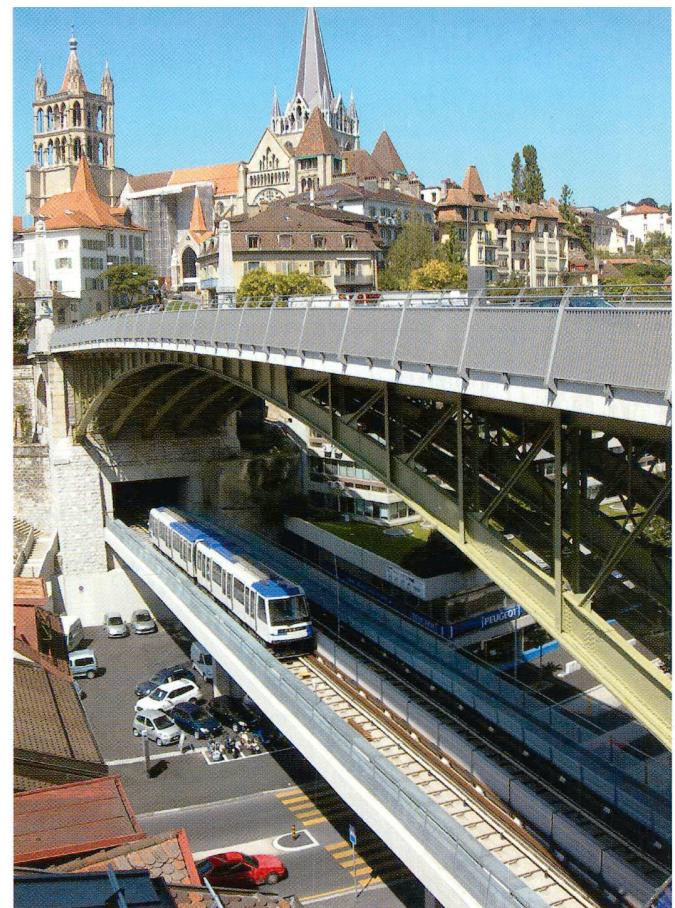
### Ponte della Bessières a Lausanne, VD

Il ponte stradale della Bessière si colloca nella parte storica della città di Losanna ed è stato progettato dal noto ingegnere ferroviario Jules Gaudard (1833-1917) e, per quanto riguarda il disegno dei dettagli, dall'architetto Eugène Jost (1865-1946). È stato costruito nel 1910 dall'«Atelier de construction mécanique» sito a Vevey. La struttura consta di 5 archi metallici di 81 m. di luce, posati su dei massicci piloni in blocchi di pietra. I lavori di restauro sono stati eseguiti nel 2003. Nel progetto di restauro sono stati ripristinati i danni da corrosione delle armature di rinforzo in acciaio della piastra d'impalcato in calcestruzzo, inoltre sono stati effettuati la sostituzione della membrana impermeabile dell'impalcato, il rinnovo dello strato protettivo anticorrosione delle strutture metalliche e il progetto e l'installazione di parapetti nuovi e più alti (Brühwiler & Guex, 2003). È stata attribuita un'attenzione particolare alla scelta dei colori e dei dettagli strutturali, con l'obiettivo di rispettare il carattere originale del ponte. Nel 2006 al ponte della Bessières è stato affiancato un nuovo ponte per la metropolitana. Quest'ultimo segue l'asse del ponte della Bessières e ne attraversa i piloni in pietra. In tal modo è stato realizzato un originale «bridge landscape» urbano.

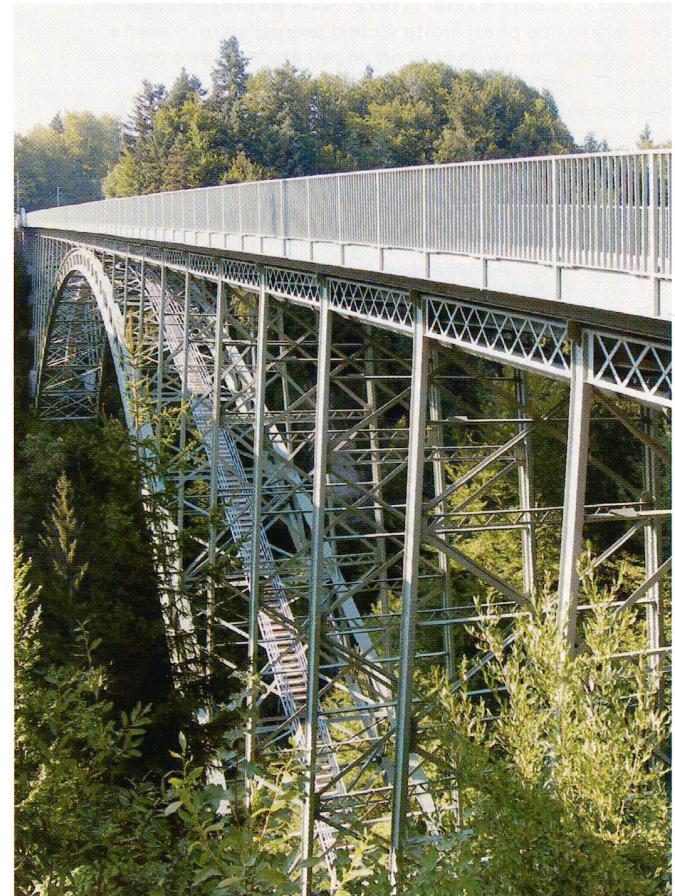
### Ponte Schwarzwasser

L'impalcato del ponte stradale di Schwarzwasser, costruito nel 1882, è stato ricostruito e ampliato nel 2005 per rispondere alle necessità dell'aumento di traffico. Con una luce di 112 m e la struttura rivettata ad arco, il ponte appartiene ai maggiori esempi del XIX secolo rimasti in Svizzera. Fu progettato dall'ingegnere di ponti svizzero Beat Gubser (1836-1882) e costruito dall'officina di costruzioni metalliche G.Ott & Cie di Berna. L'eleganza della struttura e la sua importanza come costruzione metallica ne giustificano l'alto valore culturale. Per approntare una più ampia superficie al traffico l'impalcato in calcestruzzo è stato sostituito con un impalcato più ampio a elementi prefabbricati. Un'analisi dettagliata della struttura in ferro pudellato e rivettato ha dimostrato che la capacità portante era garantita anche in proporzione ai carichi crescenti dovuti al traffico. Ai fini di incrementarla è stato rinforzato l'arco. Il carattere originale del ponte è stato mantenuto, pur essendo stato adattato alle necessità delle previsioni di traffico e la sua vita d'esercizio è stata notevolmente prolungata. Gli elementi d'impalcato prefabbricati hanno permesso un processo costruttivo rapido e un'interruzione di traffico molto limitata. Inoltre, l'intervento ha comportato dei costi molto più bassi di quelli stimati per l'integrale sostituzione del ponte.

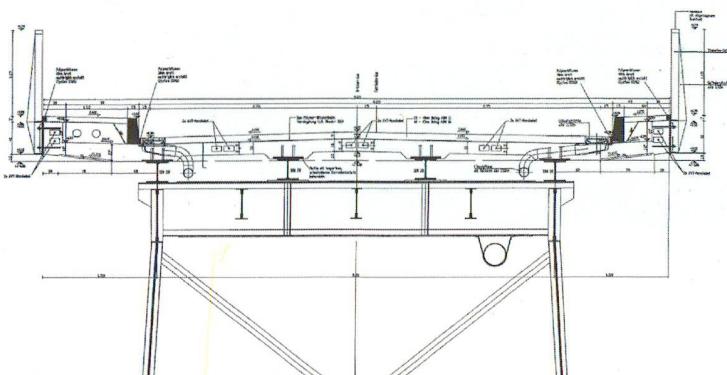
Sezione trasversale del ponte  
dopo l'adeguamento

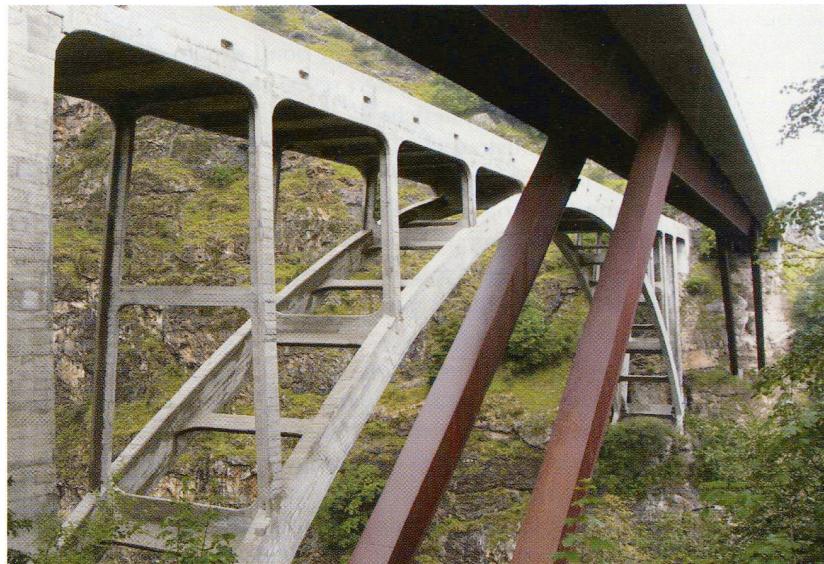
### Il ponte stradale di Gueuroz a Salvan, VS

Si tratta di una struttura ad arco di 99 m di luce costruita nel 1933. È il ponte più noto costruito da A. Sarrasin. Il ponte è caratterizzato da una struttura in calcestruzzo snella e ardita assemblata tramite montanti lineari a formare un arco leggero e una trave a U che ne fornisce la rigidità. Nel 1994 alla struttura di Sarrasin è affiancato un ponte parallelo misto in acciaio/calcestruzzo per rispondere alle esigenze del traffico in aumento. La struttura in cls ha esibito un degrado simile a quello riscontrato per il ponte di Dorénaz.

Il risanamento del 2005 ha seguito lo stesso concetto di base del manufatto precedente. Il ponte in calcestruzzo può essere utilizzato per servire una corsia di marcia durante i lavori di manutenzione del nuovo ponte.

Si può infine constatare anche in questo caso che l'intervento è minimale, rispetto all'identità originale del monumento da conservare; che la costruzione di un nuovo manufatto è una scelta determinata per gravare meno drasticamente sulla prima; che è riuscito l'accostamento tra le due strutture di generazione diversa.

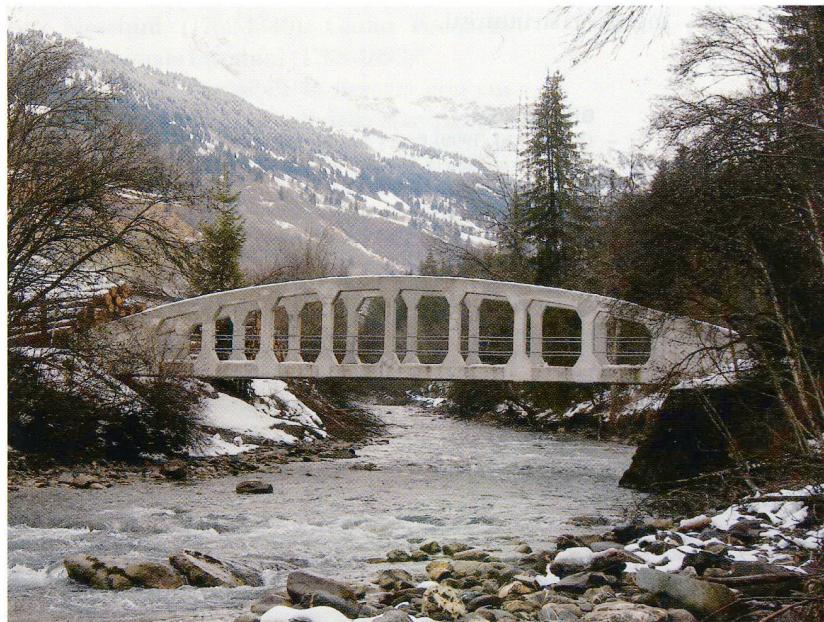
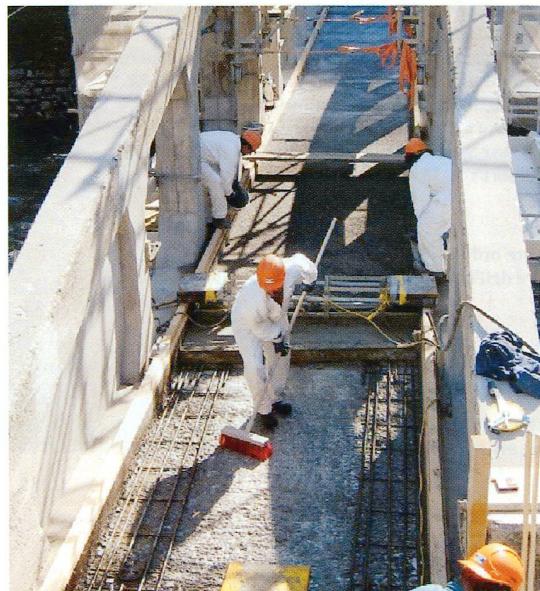
### Restauro funzionale e consolidamento del Ponte di Dalvazza a Luzein (GR)

Il ponte di Dalvazza a Luzein nei Grigioni è stato progettato e costruito nel 1924-25 dall'impresa di costruzioni Hartmann & Co di St. Moritz. Tale ponte, ad arco a via inferiore, a prima vista insignificante, è invece di grande interesse per l'uso insolito della struttura in calcestruzzo armato di tipo Vierendeel, dal nome dell'ingegnere belga Arthur Vierendeel (1852-1940) che ne sviluppò il sistema strutturale nel XIX° secolo.

Il ponte versava in cattive condizioni, la piastra d'impalcato e i montanti dell'arco necessitavano di una restauro e di un consolidamento per accogliere il traffico futuro previsto per il paese montano di Luzein. Il restauro ha contemplato l'uso di UHPFRC (Ultra High Performance Fiber Reinforced Concrete calcestruzzo fibrorinforzato ad altissime prestazioni).

Questo materiale ha fornito al contempo il rinforzo meccanico della struttura e una bassa permeabilità del materiale, per prevenirne gli attacchi da parte di sostanze dannose come l'acqua e i cloridi. L'intervento di restauro è stato realizzato dallo studio di ingegneria Conzett, Bronzini, Gartmann AG di Chur (GR) ed eseguito nel 2008 in collaborazione con la ditta Holcim.

Questo è consistito nella stesura di uno strato di UHPFRC armato, ossia l'armatura ordinaria con barre d'acciaio è stata predisposta prima della stesura del UHPFRC con il preciso obiettivo di incrementare la durata della struttura e di ripristinarne la sicurezza. L'UHPFRC fresco fabbricato secondo una composizione disponibile sul mercato edilizio svizzero è stato prodotto in un vicino impianto con calcestruzzo pronto all'impiego e trasportato in cantiere.

Sull'UHPFRC prima della presa è stata distribuito materiale inerte tale da fornire la ruvidezza del selciato per la normale aderenza durante lo scorrimento del traffico stradale.
