# La faccia del calcestruzzo

**Christian Paglia**

Direttore Istituto materiali  
e costruzioni, SUPSI

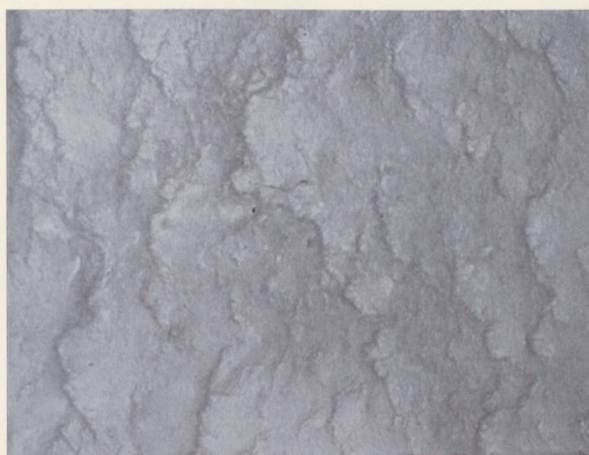
- 1 Strutture superficiali su elementi gettati con calcestruzzo autocompattante. Foto SUPSI
- 2 Macropori su superficie esterna obliqua di un cordolo di ponte. Foto SUPSI
- 3 Calcestruzzo parzialmente dilavato della pellicola cementizia ed esposizione degli aggregati rocciosi. Foto SUPSI
- 4 Struttura a facciavista con la presenza delle nervature dei casseri. Foto SUPSI
- 5 Riproduzione struttura ad assi dei casseri originari e chiusura pori. Foto SUPSI
- 6 Parte bassa, restauro con malta riproducendo aggregati rocciosi; parte alta, restauro con malta convenzionale. Foto SUPSI
