# Il "nuovo" traforo del Monte Bianco

Autor(en): **Tropiano, Michele / Bettelini, Marco**

Michele Tropiano (Direttore d'esercizio)  
Marco Bettelini (Lombardi SA)

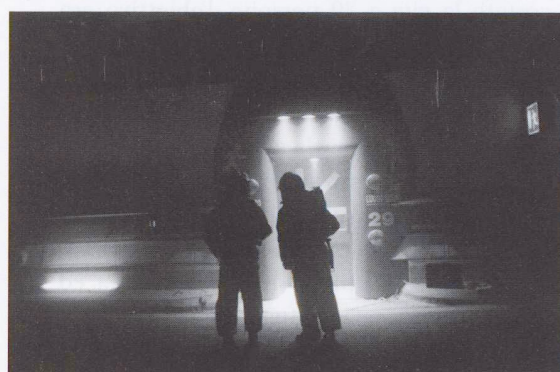
4 – Ingresso di un luogo sicuro, fotografato in presenza di fumo denso
