Lorenzo Felder
 testo Vincent Mangeat*
 foto Pino Brioschi

Ristrutturazione di una banca, Lugano

RISTRUTTURAZIONE BANQUE DE DÉPÔTS ET DE GESTION, PIAZZA RIFORMA 3, LUGANO

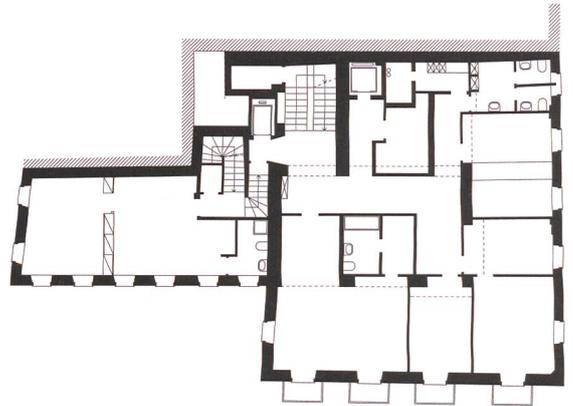
Pianta piano tipo, situazione prima dell'intervento

vuoto polmonare, nel corso del tempo, hanno costruito locali di servizio, e ancora dei locali di servizio... Ancora più grave, la pleura era stata perforata. Sapete, quella membrana che avvolge il centro. Il centro vuoto della corte «ventilata» attorno alla quale sono disposte le sale. L'edificio era quindi una domus, una casa, un palazzo con le sale attorno a una corte. Un vuoto circondato da un pieno. Un vuoto... sempre tanto fragile che lo si vuole colonizzare.

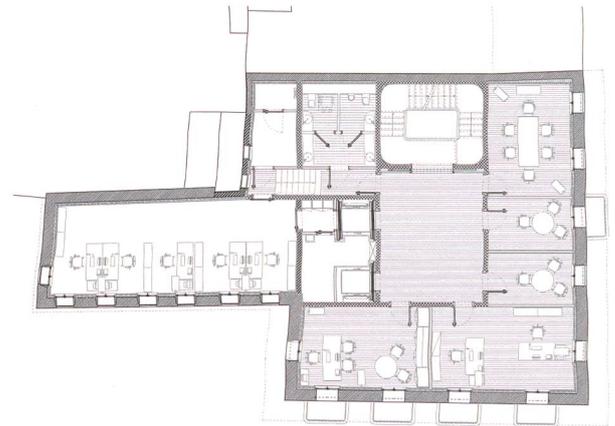
Pianta piano tipo

Nel centro, vuoto e liberato, l'architetto fa, gli uni sugli altri, degli ampi pianerottoli che segnano l'elegante «percorso della scala» che si snoda attorno a una colonna di luce zenitale.

Nel progetto tutto ritorna in modo chiaro, leggibile, visibile, evidente. L'unità tematica dell'attività bancaria potrà svolgersi nuovamente sviluppandosi dal vuoto centrale verso la periferia delle sale delimitate dalla bella facciata di Giuseppe Pagani.
