Artikel: Bericht über die Sicherung der Ruine Schenkenberg durch den Aarg. Heimatschutz im Herbst 1931

Bericht über die Sicherung der Ruine Schenkenberg durch den Aarg. Heimatschutz im Herbst 1931.

Von G. Grossen.

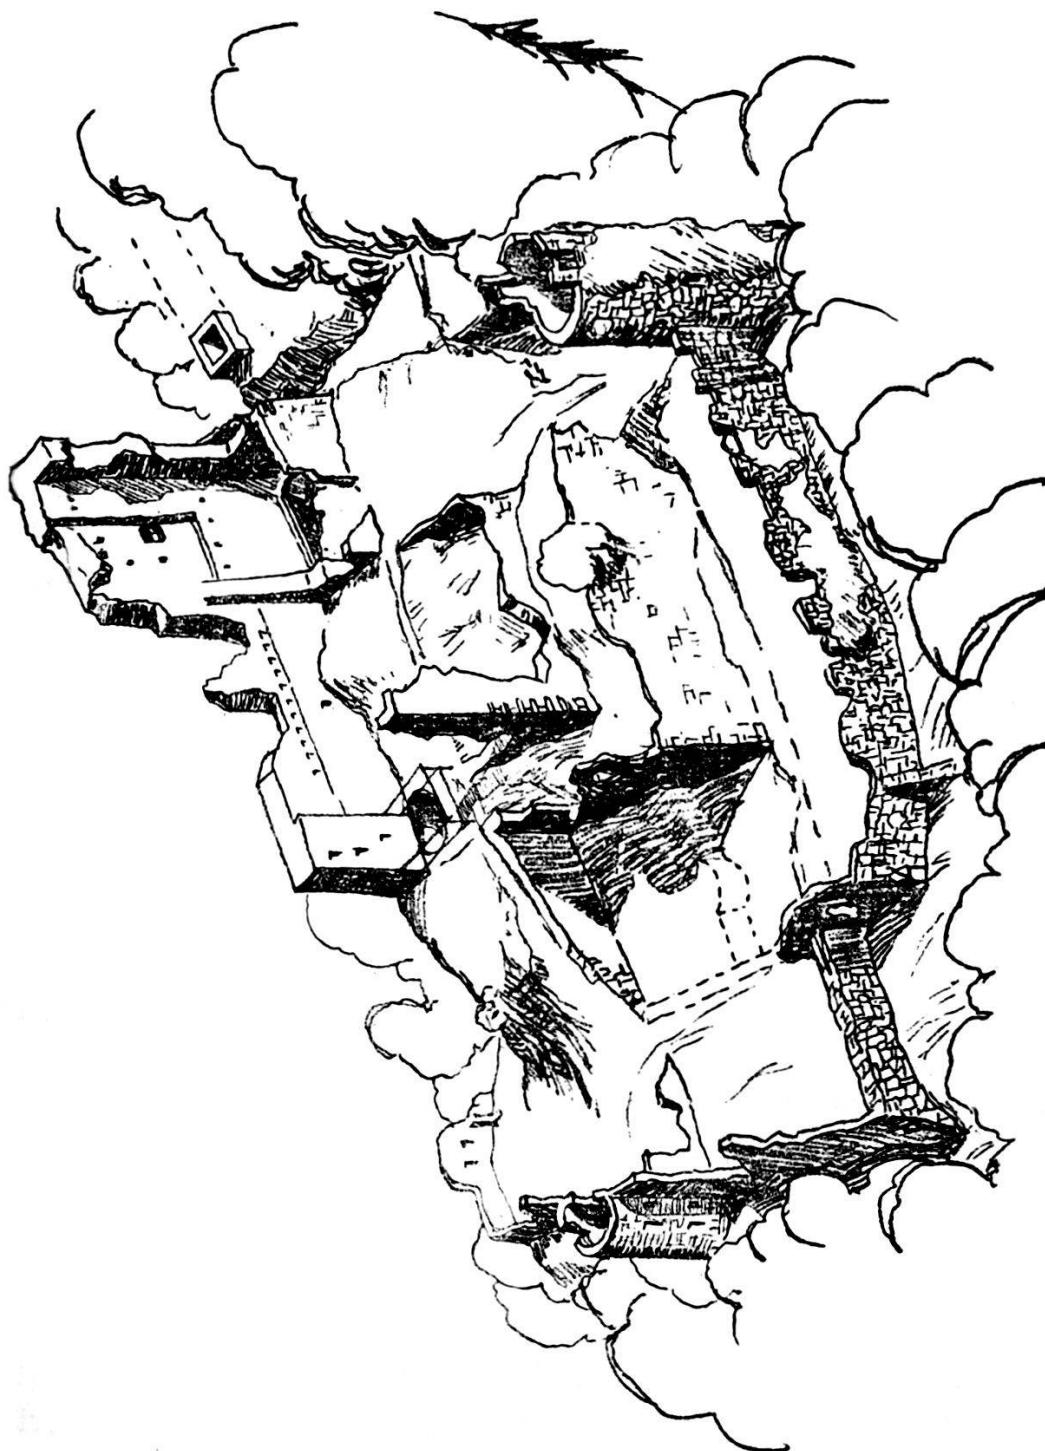
Schenkenberg im heutigen Zustand aus der Vogelperspektive.

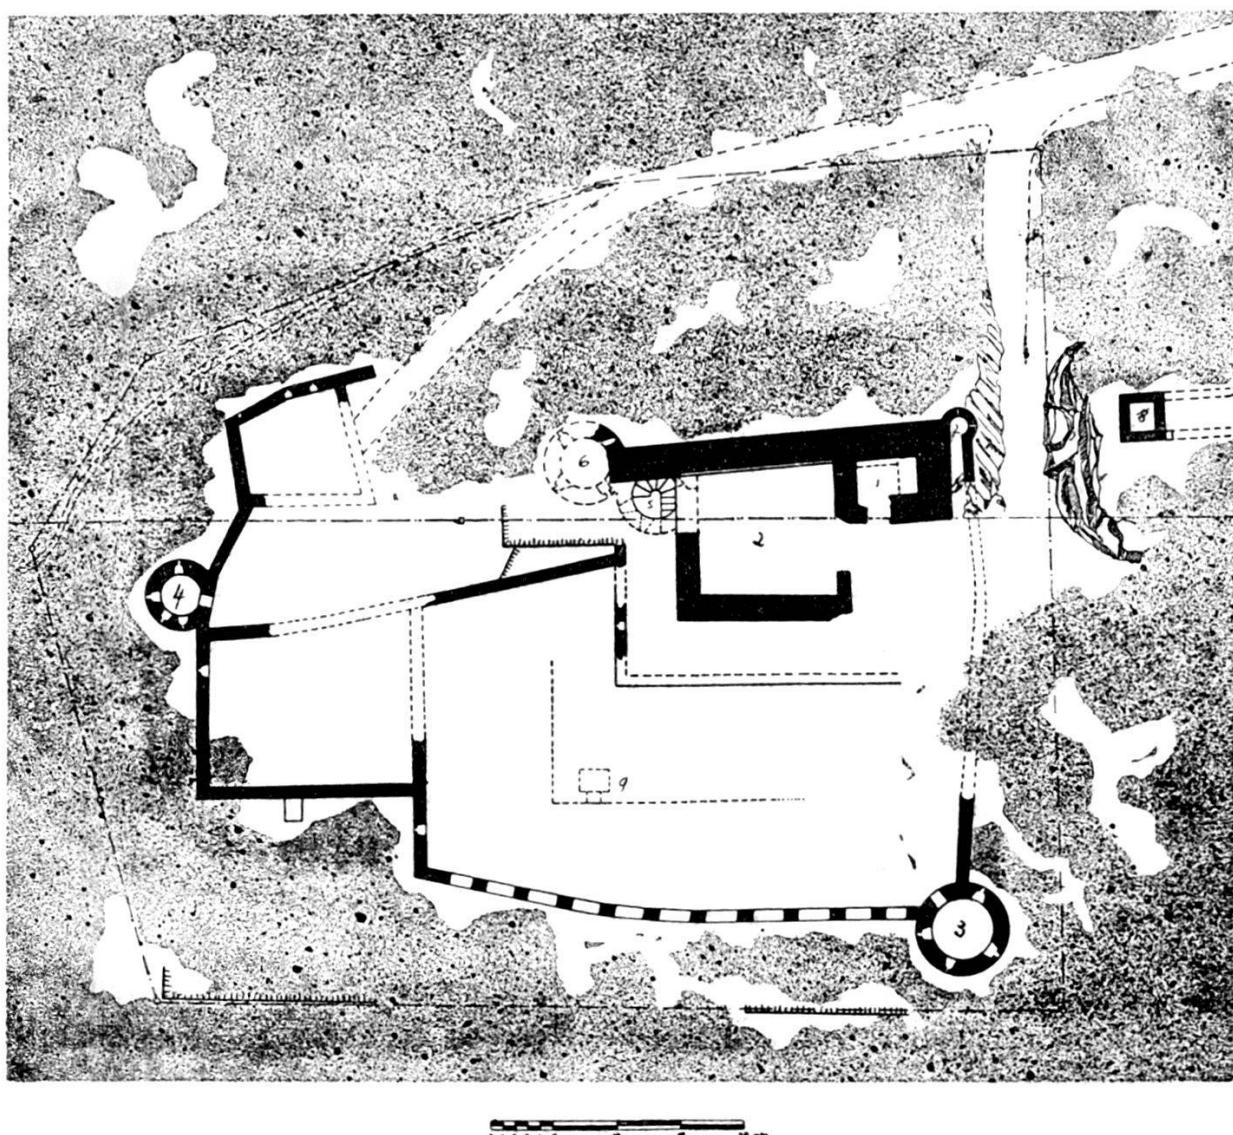
Grundriss des Schenkenbergs nach den neuen Aufnahmen.

| 1. Bergfried. | 4. Westl. Rundturm. | 7. Grabensicherung. |
| 2. Palas. | 5. Wendeltreppe. | 8. Gratsicherung. |
| 3. Südwestl. Rundturm. | 6. Nördl. Rundturm. | 9. Brunnen. |

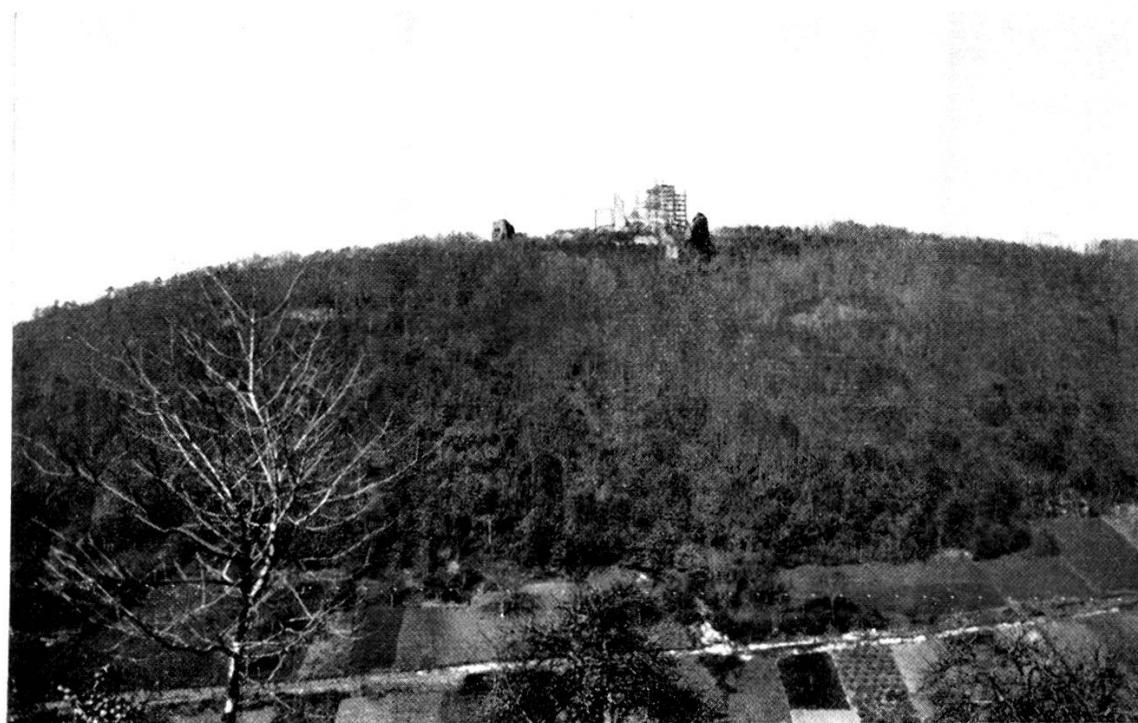
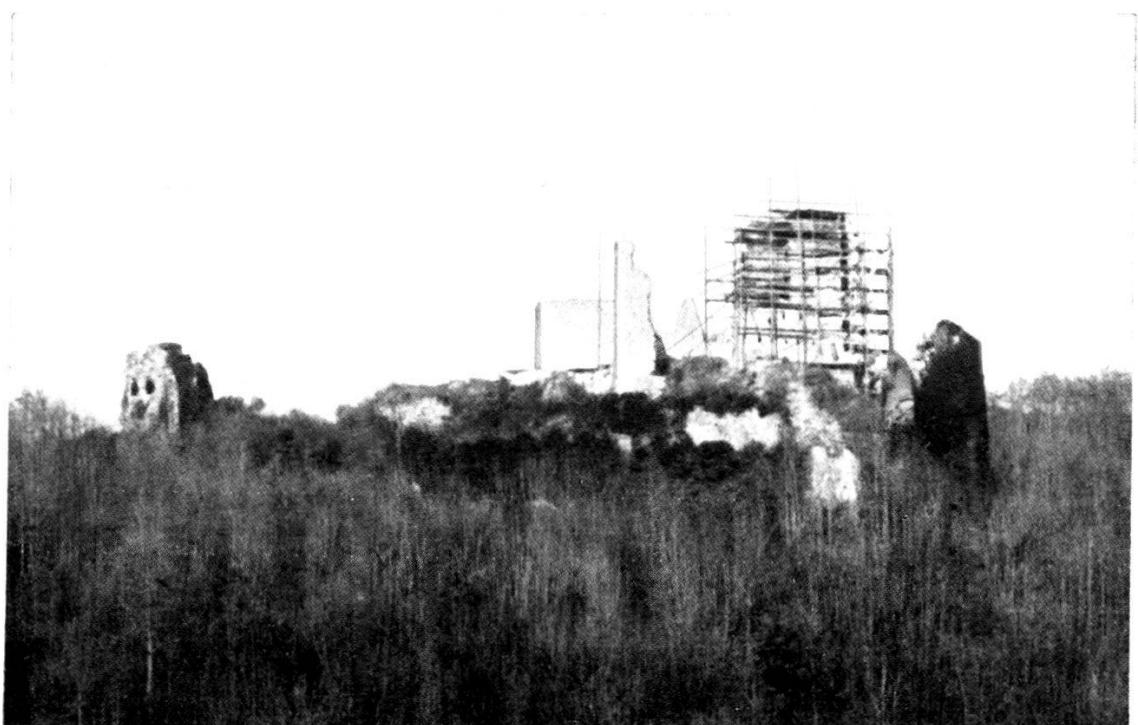
Tafel I.

Der Schenkenberg im Gerüst während der Sicherungsarbeiten.

Eingerüsten bis zur Spitze, Materialaufzug erstellen vom Burggraben bis 2 m unter der Spitze, 32 m hoch; Wegschaffen des schlecht gewordenen Mörtels, Ausfüllen der Fugen mit Mörtel: auf 1000 l gewaschener Sand, aus einer Grube bei Niederlenz, 250 kg Portlandzement und 40 l gelöschter Weißkalk. Ausmauern der Löcher, Verbinden der Futtermauer mit der äußern Mauer durch Rund-eisenklammern, Ausfüllen des Zwischenraumes mit Mörtel und Steinen.

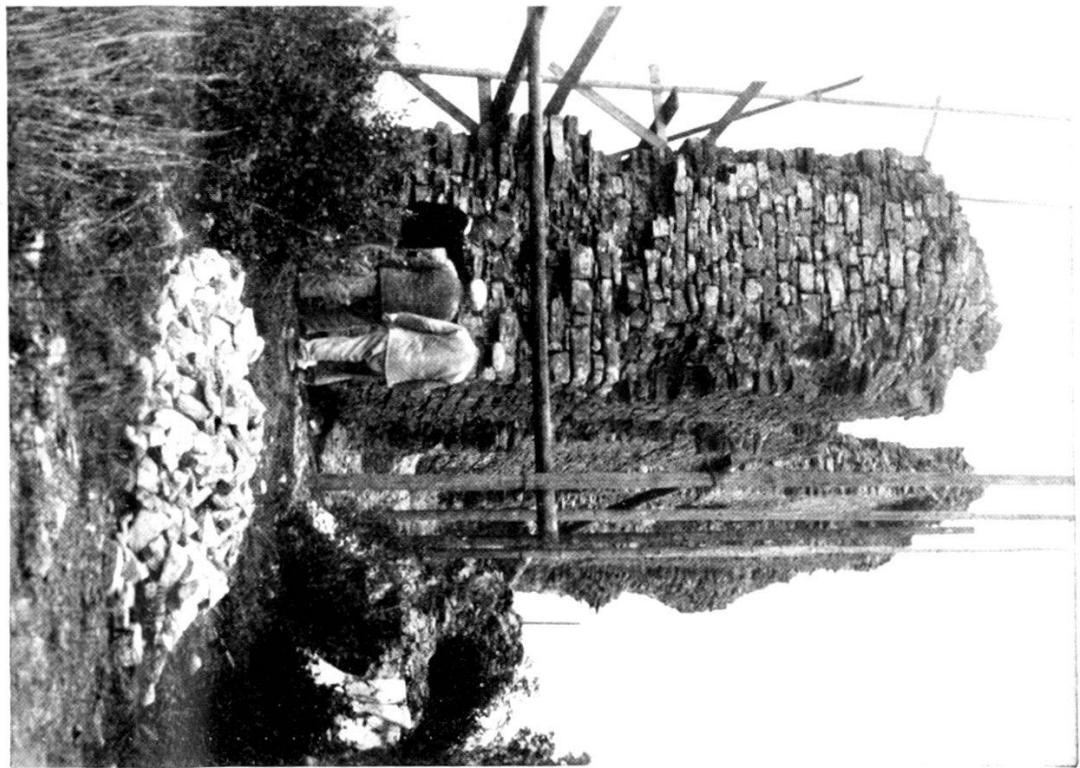
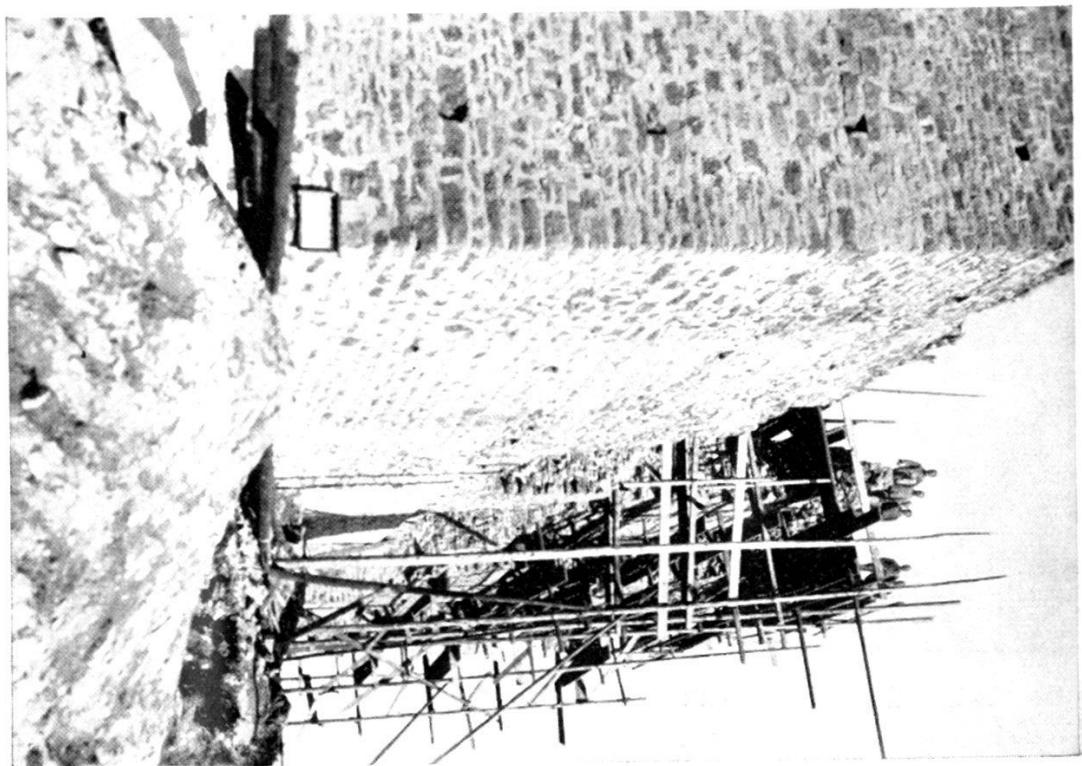
Die stark zerfallene Nordmauer wurde auf der Außenseite vom Fundament aus (gewachsener Felsen) auf zirka 3 m Höhe abgetragen und wieder aufgemauert. Der so reparierte Mantel misst zirka 45—50 m². Auch auf der inneren Seite musste das Mauerwerk stark ergänzt werden.

Das Weßende der Nordmanner (Palas) vor und nach den Sicherungsarbeiten.

Die westliche Stirnseite ist ebenfalls zu einem großen Teil neu ausgemauert.

Der in der Nordmauer, ungefähr in der Mitte, erhaltene Mauerzahn wurde seitlich ausgemauert und oben gut abgedichtet. Die bestrittene Fensteröffnung wurde zugemauert. Sämtliche Sichtflächen des Mauerwerkes wurden ausgebessert und die Fugen mit Mörtel ausgefüllt. Die horizontale Abdeckung des westlichen Teils der Nordmauer wurde mit Mörtel und Erde ausgeführt.

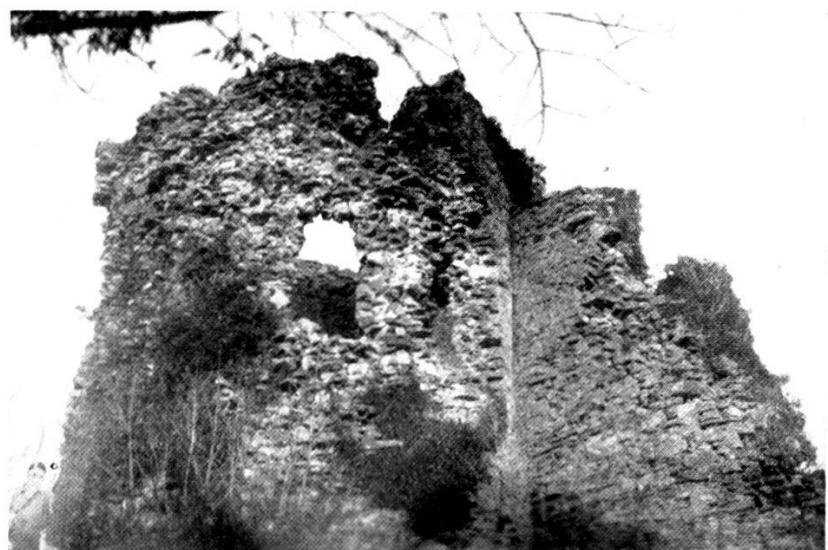
Tafel III.

Der sehr gefährdete Westturm, der noch gesichert werden sollte.

Mit weiteren zirka fr. 5000.— könnte die Renovation, soweit sie heute als erforderlich betrachtet wird, beendigt werden. Als dringendste Arbeit muß die Ausmauerung der Westseite des Westturmes bezeichnet werden, welcher zusammenzubrechen droht.

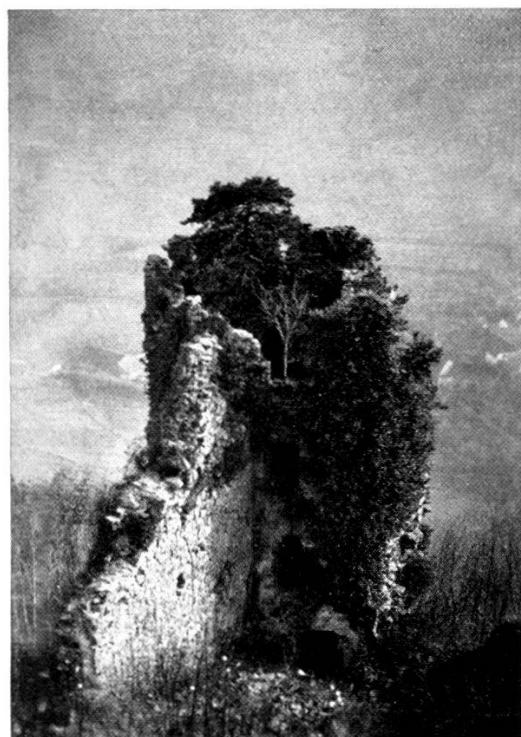
Westlich war das Mauerwerk sehr defekt, es wurde von unten herauf mit Mörtel neu aufgemauert. An der an den Rundturm anschließenden östlichen Festungsmauer und dem Rundturm überhaupt, konnten nicht alle Verbesserungen ausgeführt werden, wie dies wünschbar gewesen wäre, da die Geldmittel ausgingen.

Südostturm vor der Sicherung.

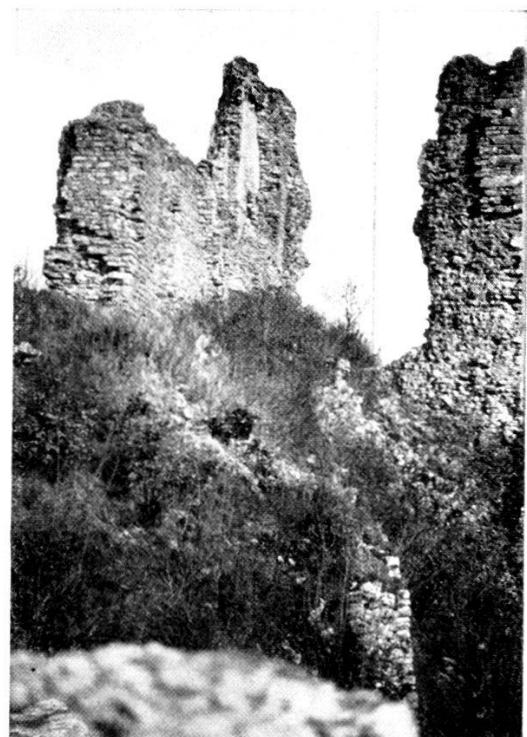
Die Mauern sind meistens aus kleinen Kalksteinplatten, welche an Ort und Stelle gebrochen wurden (Halsgraben), erstellt und nur mit wenig und schlechtem Mörtel zusammengehalten. Die nördliche Mauer des Bergfrieds erhielt durch die Berner eine zweite innere Futtermauer, welche mit der äußern gar nicht verbunden war. Fast alle Jahre fielen neue Partien der Mauern ein.

Palas und Bergfried vor der Sicherung.

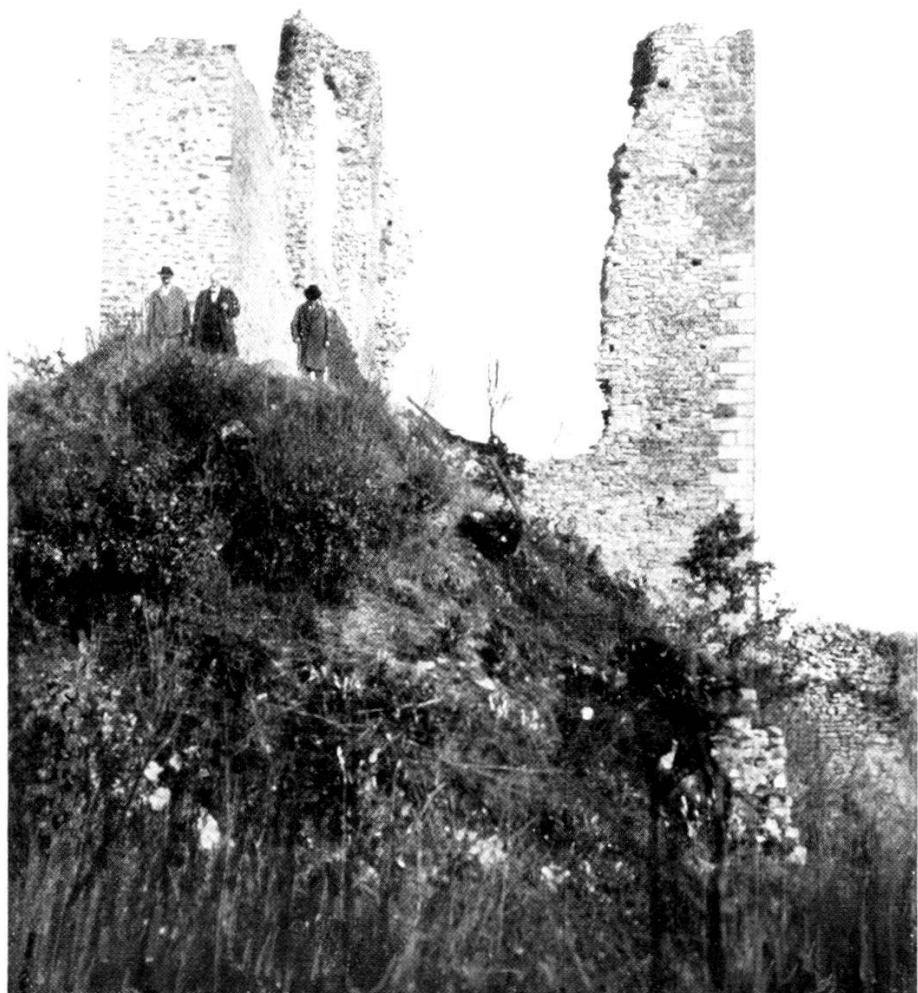
Tafel IV.

Palas und Bergfried im heutigen Zustande.
