**Artikel:** Die Ausgrabung der Burg Kindhausen 1936

Die Ausgrabung  
der Burg Kindhausen 1936

## Grabungsbericht.

Von K. H e i d - D i e t i k o n .

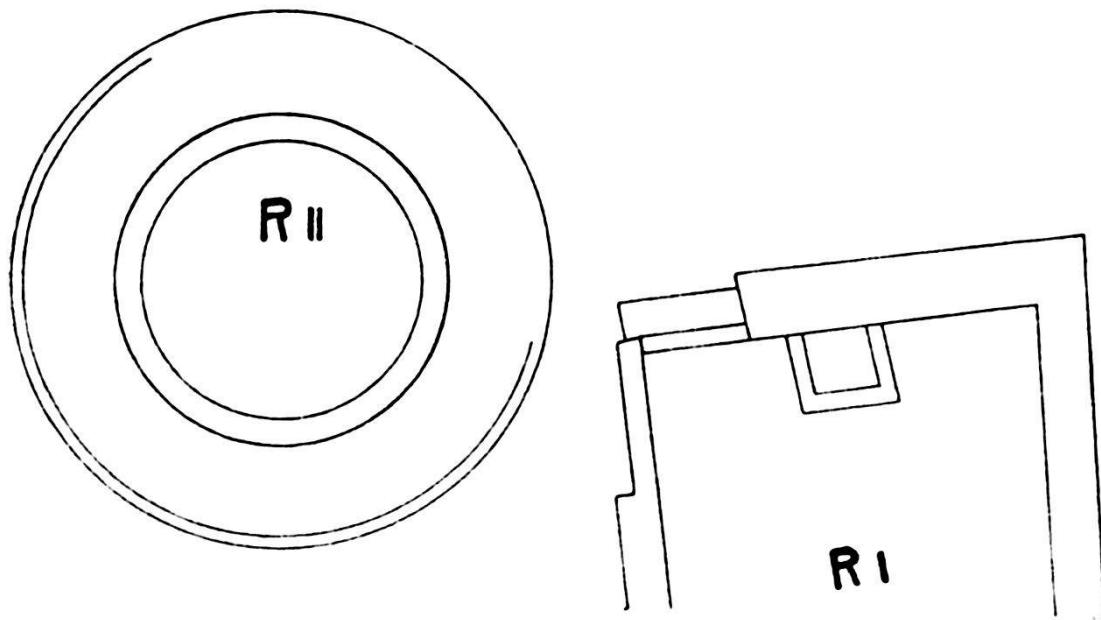
Plan der Burg.

Ca. 1 : 125.

einem Kamin genügend Wohnmöglichkeit bot. Der Turm hat einen innern Durchmesser von 4,10 m und 1,20 m dicke Mauern. Er ist beidseitig bis unter das Fundament ausgegraben worden, das jeweils 15—25 cm vorsteht. Sein Mauerwerk ist kompakt, d. h. ohne Füllwerk erstellt, wie dies sonst gewöhnlich der Fall ist. Große, öfters behauene Kalk- und Sandsteine, sowie Nagelfluhblöcke sind schichtenweise übereinander gelagert. Dieses Material findet sich im Moräenschutt der Umgebung. Tuffsteine wurden weniger verwendet. Schmale und längliche Steine sind als Bindeglieder zwischen die großen Blöcke eingefügt, lassen aber gleichwohl noch große Fugen bestehen. Zwei Gewölbesteine aus Sand- und Kalkstein vom Türsturz des Turmeinganges lagen im Bauschutt des Palas. Der Zutritt muß über eine Galerie vom Palas her in ein oberes Stockwerk des Turmes stattgefunden haben. Nach den üblichen Berechnungen hatte er eine Höhe von zirka 15 m mit einem Holzaufbau, um die Raumverhältnisse besser zu gestalten. Der Turm ist jetzt südlich bis zu 2 m neu aufgemauert, um einen gleichmäßig hohen Abschluß der Konservierung zu erhalten. Das alte und das neue Mauerwerk ist durch eine Ziegeleinlage getrennt.

Der Palas liegt 0,90 m südlich vom Turm entfernt, auf einem kleinen künstlich erweiterten Absatz des Bergkammes und 1,50 m tiefer als der Turm. Seine Auffstellung am Rande des Westhangs erübrigte weitere Wehranlagen. Zwischen beiden Gebäuden liegt bis zur Fundamenthöhe des Turmes noch der gewachsene Boden. Der Palas bildet im Grundriss ein leicht verschobenes Quadrat, von dessen Seiten eine vollständig, zwei in gefürzter Form erhalten sind, während die Westfront einem Bergsturz zum Opfer fiel. Die ganz erhaltene Ostfront hat eine Länge von 4,90 m mit 0,65 m dickem Mauerwerk. Durch den Bergsturz sind auch die Süd- und Nordfronten in ihrer Länge gekürzt und die Breite des Palas nur durch Berechnung der Breite des Absturzes zu ermitteln. Nach meiner Ansicht sind sie um zirka einen Meter verkürzt, waren also gleich lang wie die erhaltene Ostfront. Die Mauern sind wiederum kompakt erstellt, in der Technik aber verschieden von derjenigen des Turmes. Die verwendeten Steine sind viel kleiner und wurde der Tuffstein in vermehrtem Maße verwendet, hauptsächlich für die Errichtung eines Kamins, den Bergsturz und als Ecksteine. Die südliche Mauer ist ein typisches Beispiel für die Fischgrattechnik, indem auf eine Lage flach gelegter Steine, zwei Lagen spitz gegeneinander gestellte, längliche Steine vermauert wurden. Bei den anderen Mauern sind

die Steine unregelmäßig, oft auch schichtenweise gelagert. Das Fundament steht allgemein 0,15 m vor. Die Mauerstärke liegt zwischen 0,60 und 0,70 m. Die Türe liegt in der nördlichen Ecke der Ostfassade mit einer Breite von 1,30 m; ihr Anschlag ist noch erhalten. Die Tiefe der Türschwelle misst 0,65 m und besteht aus einer Kalksteinplatte, der nach Innen noch eine Reihe kleinerer Steine vorge stellt wurden. In der Mitte der östlichen Mauer wurden die Überreste eines Kamins von 1,20 m Länge und 1 m Breite freigelegt. Das Vorkommen eines Kamins bildete eine Überraschung, da solche bisher in unserer Gegend nicht bekannt waren. In der Ruine Schönenwerd lassen sich für den gleichen Zeitraum drei Öfen nachweisen. Das offene Kamin ist mit behauenen, länglichen Tuff-, Kalk- und Sandsteinen eingerahmt und innen mit einem Kalkmörtelboden versehen. Es war noch angefüllt mit Asche und Kohlenstücken. Der Anstieg des Kamins in die Mauer beginnt halbrund, schichtenweise ansteigend und steht außen vor.

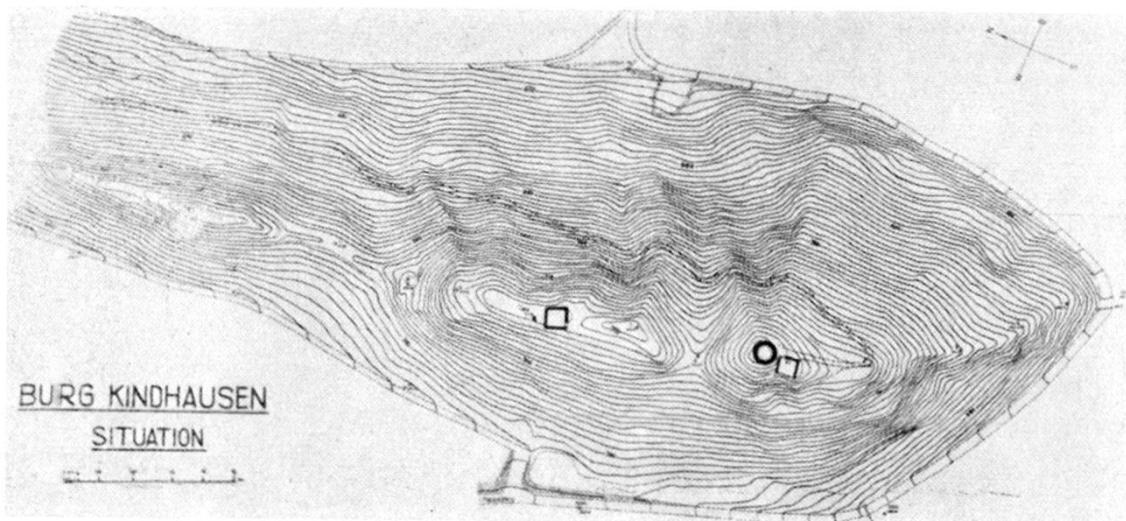
Abb. 1. Lageplan der Burg.

Dem Gelände angepaßt befindet sich die gesamte Burgenanlage in zwei Abschnitten auf dem Längsgrat mit einer tiefen Einsattelung in der Mitte. Auf dem höchsten Punkt 721 erstellten die unbekannten Erbauer die eigentliche Wehranlage aus dem Turm und Palas bestehend. Gegenüber auf einem tiefer gelegenen Plateau bauten sie ein Ökonomiegebäude, das aber wehrhaften Charakter hatte, ohne weitere künstliche Wehranlagen in seiner Umgebung.

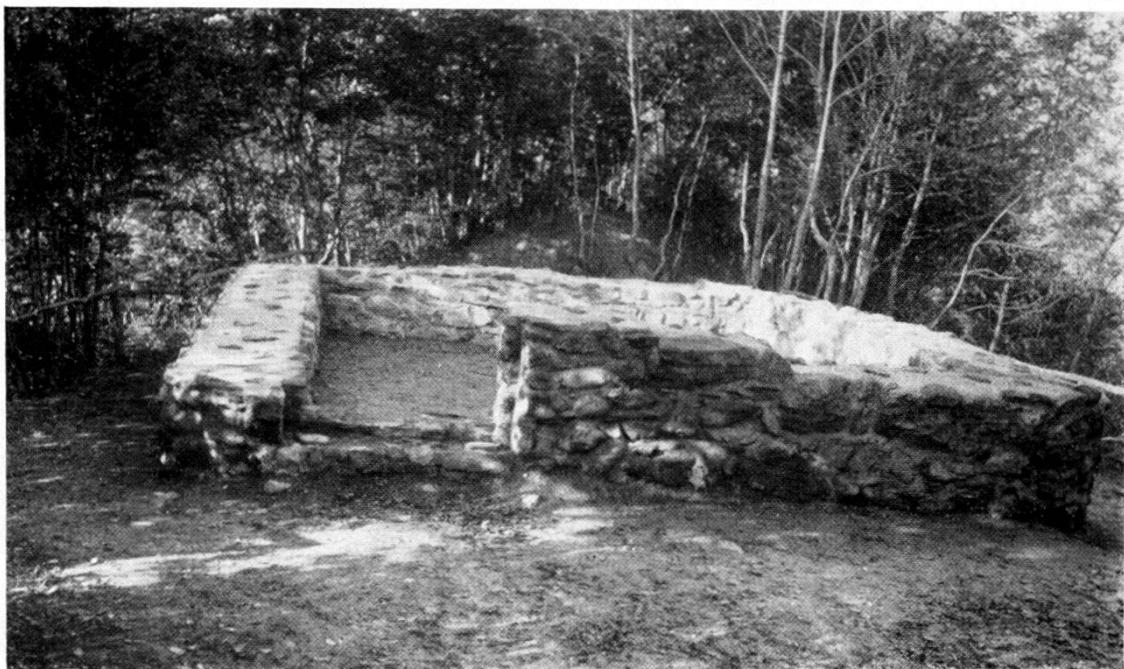
Abb. 6. Ökonomiegebäude.

früher sondiert wurde, ohne die Anlage zu beschädigen. So konnten wir ein Gebäude von beinahe quadratischem Grundriss freilegen, dessen innere Dimensionen südlich 4,90 m, nördlich 4,60 m, östlich 5,20 m und westlich 5,40 m sind. Die Mauerstärke beträgt durchgehend 0,90 m mit einem Fundamentvorsprung bis zu 0,10 m. Das Mauerwerk besteht aus sehr großen Steinen, sehr unregelmäßig gelagert, mit großen Mörtelfugen. Von ihm sind noch 0,10—0,70 m Höhe erhalten, die jetzt durch eine Ziegeleinlage getrennt, durchgehends bis 1 m Höhe neu aufgemauert worden sind. Die äußere Kante der westlichen Mauer ist durch einen Erdrutsch gebrochen, wie beim Palas, wo die Mauer vollständig abstürzte. Alle vier Ecken dieses Ökonomiegebäudes sind abgerundet, eine außergewöhnliche Bauweise, über die noch zu reden sein wird. Am westlichen Ende der südlichen Mauer lag die Türe, von der noch die 1 m lange und 0,60 m

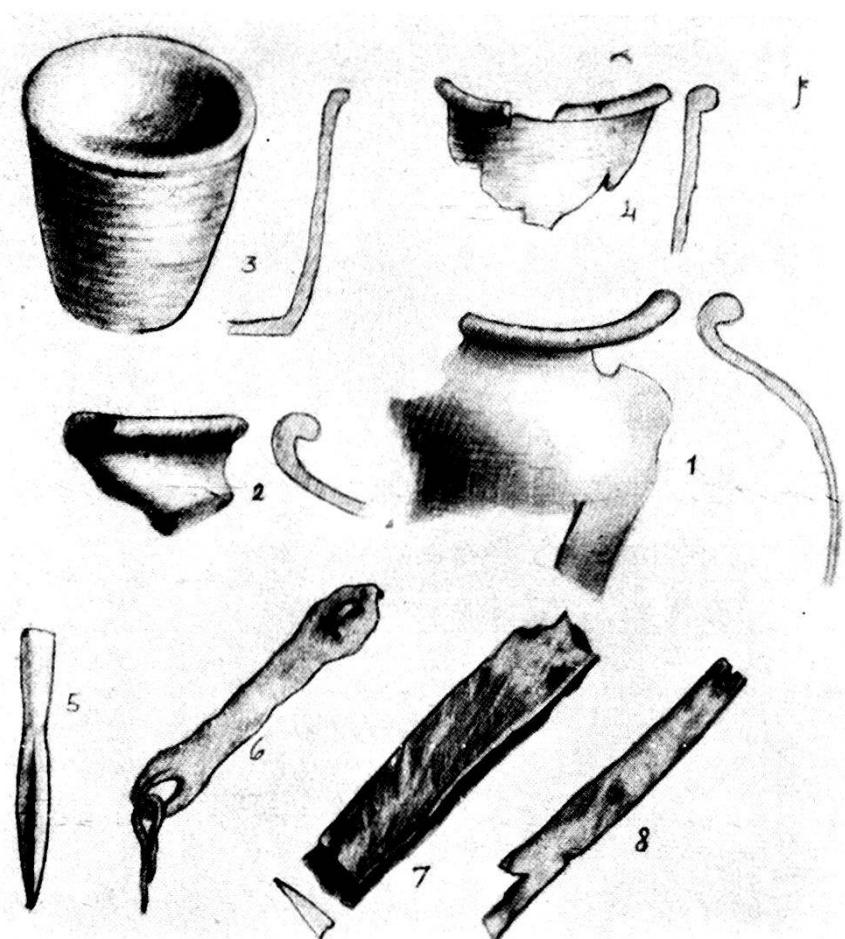
Abb. 7. Einzelfunde.

Randprofil eines Topfes Abb. 7/1. Fundort: Palas. Mündungsdurchmesser 13 cm. Wandstärke 0,30 cm.

Kugelige Form aus grauem Ton mit hartem Brand und unglasiert. Außen, unter dem kantigen Knollenrand, waagrechte Strichspuren von der Bearbeitung auf der Töpferscheibe. Im Innern auf Schulterhöhe zwei Reihen Fingereindrücke, ebenfalls von der Gestaltung herrührend. Ein Kennzeichen für die Töpfe dieser Zeit ist die

Randprofil eines Topfes Abb. 7/2. Fundort: Palas. Mündungsdurchmesser 14 cm. Wandstärke 0,50 cm.

Kugeliger Topf aus rotem Ton mit Glimmer und weichem Brand. Kurzer Hals mit lippenartigem, überhängendem Rand. Gleches Profil Schönenwerd Nr. 1029.

Becherkachel Abb. 7/3. Fundort: Ökonomiegebäude. Mündungsdurchmesser 11 cm. Bodendurchmesser 6 cm. Höhe 13,50 cm.

Unglasierte Becherkachel aus rotem Ton mit weichem Brand. Stumpfwinkliger Übergang Boden-Wandung. Der flache Rand ist nach innen abgerundet, nach außen vorstehend. Von 5 cm Höhe an ist die Kachel unregelmäßig schwach geriefelt. Innen liegen waagrechte Furchen von der Formgestaltung vor.

Becherkachelfragment Abb. 7/4. Fundort: Ökonomiegebäude. Mündungsdurchmesser 13 cm.

Kachelfragment aus rotem Ton mit weichem Brand. Außen ist es schwach geriefelt, innen vollständig eben gestrichen. Der starke Knollenrand hat kantigen Übergang zur innern Wandung.

Pfeileisen Abb. 7/5. Fundort: Turm. Gesamte Länge 10,70 cm.

Länge der Spitze 6,70 cm. Länge der Tülle 4 cm. Tüllendurchmesser 1,20 cm.

Schweres, lanzettförmiges Pfeileisen mit kantigem Mittelgrat, dessen Spitze beim Unprall abgebrochen ist. Es stammt vom Pfeil einer Armbrust. Die Datierung der eisernen Gegenstände kann sich nur auf längere Zeitmaße erstrecken, da sich deren Formen allgemein länger erhielten. Gegenstücke zu diesem Pfeileisen finden sich bei Schönenwerd auch, aber in beiden Brandschichten.

Verschluß von Türe oder Truhe Abb. 7/6. Fundort: Ökonomiegebäude. Länge 12,50 cm. Länge mit dem Splinten 16 cm.

Diese Verschlüsse finden sich überall, wo in Burgen Grabungen vorgenommen werden. Das 1,50 cm breite Blechband ist an beiden Enden elliptisch erweitert, wobei einseits der Splinten in ein größeres Loch eingehängt ist, anderseits der Verschlußhaken eingenietet und das Ende des Bandes nach oben umgestülpt ist.

Messerscheidenfragment aus Bronze Abb. 7/7. Fundort: Ökonomiegebäude. Erhaltene Länge 13,50 cm. Breite 3 cm. Der Rücken der Scheide ist durch Falten verbreitert und auf der Schneideseite sind die beiden Blechenden übereinandergepreßt.

Fragment eines Abzugbügels für Armbrust Abb. 7/8. Fundort: westlich des Ökonomiegebäudes. Länge 13,50 cm. Breite 1,50 cm.

Fragment eines Abzugbügels aus Knochenplatten, wie er später aus Eisen erstellt wurde. Zurechtgeschnittene Knochenplatten wurden mit Bronzestiften zusammengenietet, von denen noch ein Stück erhalten ist. Diese Bügel waren nur in der Zeit vor 1334 in Gebrauch, da Schönenwerd schon in der Brandschicht 1371 einen solchen aus Eisen ergab. Aus der Brandschicht 1334 liegt dort ein vollständig erhaltenes Exemplar aus Knochenplatten von 29 cm Länge vor.

Die Fragmente beider Kacheln wurden in der südöstlichen Ecke des Ökonomiegebäudes in einem Lehmnest gefunden. Sie waren sehr weich und nur mit großer Sorgfalt konnten sie soweit erhalten und zusammengesetzt werden, daß eine Kachel vollständig ergänzt werden konnte. Diese Becherkacheln weisen mit der Lehmschicht einen Ofen in diesem Gebäude nach. Ihre Gegenstücke finden sich bei Schönenwerd wiederum in der Brandschicht 1334.

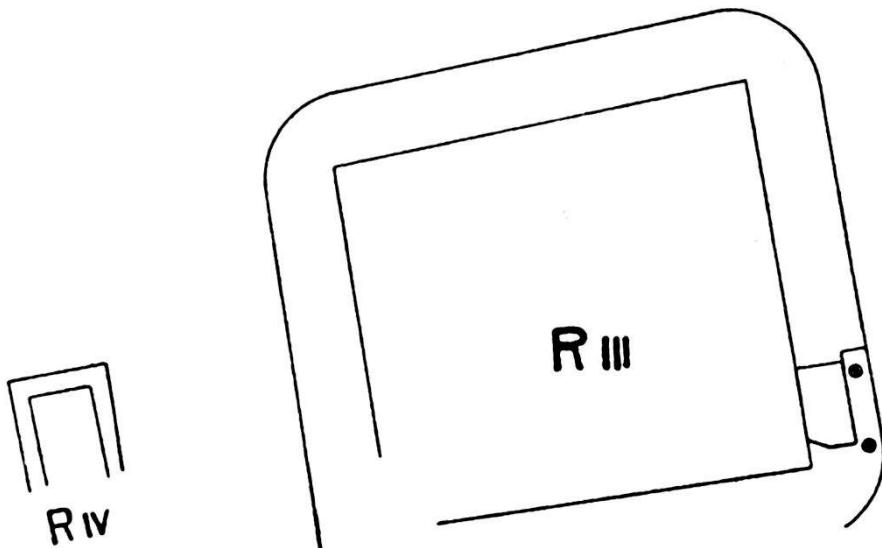
Plan des Ökonomiegebäudes.

Ca. 1 : 125.

breite Türschwelle vorhanden. Sie besteht aus einer großen Sandsteinplatte, der außen eine Mörtelvorlage als Verbreiterung vorgesetzt ist. Die Anschlüsse für das Türgestell sind in der untern Partie erhalten. Rechts wurde 0,20 m vom Anschlag entfernt ein Mörtelkegel von 0,20 m Durchmesser freigelegt, der als Lager für die Türe angesprochen werden darf. Ein gleicher Kegel wurde gegenüber konserviert, meiner Ansicht nach zu Unrecht, da beim Reinigen der Türschwelle ein ähnliches Gebilde herauspräpariert wurde.

Im Schnitt der Sondierung zeigte sich unter 0,20 m Humus 0,40 m Baufschutt mit großen Steinen und darunter nordwestlich eine rote Lehmschicht über der allgemeinen grauen. Eine Brandschicht lag nicht vor, wohl aber vereinzelte Kohlenstücke. Dieses Gebäude, das nicht befestigt war, ist also langsam zerfallen, wobei von den Bewohnern der Umgegend alle noch brauchbaren Gegenstände geraubt wurden. Dies erklärt auch die wenigen Funde, zwei Becherfacheln, einige Fragmente von Töpfen und eine bronzenen Messerscheide. Ihre Datierung nach dem Muster von Schönenwerd weist in die gleiche Zeit wie die Wehranlage. Die wenigen Flachziegelfragmente weisen wiederum auf diese Bedachungsart hin. Außerhalb der östlichen Mauer lagen unter der Humusschicht eine große Menge römischer Leisten- und Hohlziegel ohne Mörtelrückstände beisammen, während im Gebäude selbst keine zu finden waren.
