**Artikel:** Die Ausgrabung der Burg Kindhausen 1936

# Die Ausgrabung der Burg Kindhausen 1936

# Grabungsbericht.

Don K. Heid = Dietikon.

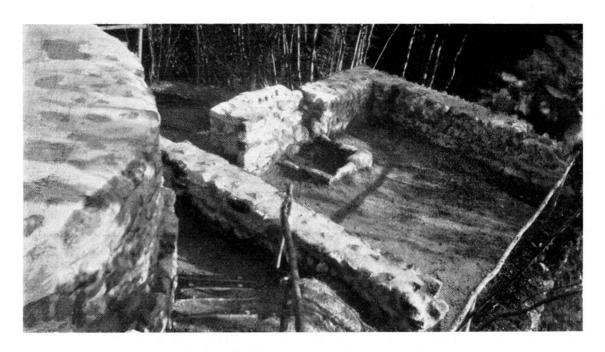
Abb. 5. Pallas.

die Steine unregelmäßig, oft auch schichtenweise gelagert. Das fundament steht allgemein 0,15 m vor. Die Mauerstärke liegt zwischen 0,60 und 0,70 m. Die Türe liegt in der nördlichen Ede der Oft= fassade mit einer Breite von 1,30 m; ihr Anschlag ist noch erhalten. Die Tiefe der Türschwelle mißt 0,65 m und besteht aus einer Kalksteinplatte, der nach Innen noch eine Reihe kleinerer Steine vorge= stellt wurden. In der Mitte der östlichen Mauer wurden die überreste eines Kamins von 1,20 m Länge und 1 m Breite freigelegt. Das Vorkommen eines Kamins bildete eine Überraschung, da solche bisher in unserer Gegend nicht bekannt waren. In der Ruine Schönenwerd lassen sich für den gleichen Zeitraum drei Ofen nachweisen. Das offene Kamin ist mit behauenen, länglichen Tuff-, Kalk- und Sandsteinen eingerahmt und innen mit einem Kalkmörtelboden versehen. Es war noch angefüllt mit Usche und Kohlenstücken. Der Unstieg des Kamins in die Mauer beginnt halbrund, schichten= weise ansteigend und steht außen vor.

Das bestehende Mauerwerk wurde konserviert und auf eine Höhe von 0,90 m gleichmäßig neu aufgeführt. Die eingelegte Ziegelschicht trennt auch hier wiederum das alte und neue Mauerwerk. Die Zersstörung des Palas geschah durch feuer, wie beim Turm, indem beide durchgehende Brandschichten ausweisen. Nicht gelöst ist die frage über die Bedachung beider Gebäude. Die wenigen flachziegelfragmente weisen auf diese Ziegelart hin, während Schönenwerd sie gleiche Zeit nur mit Hohlziegeln bedeckt war. Es fällt auf,

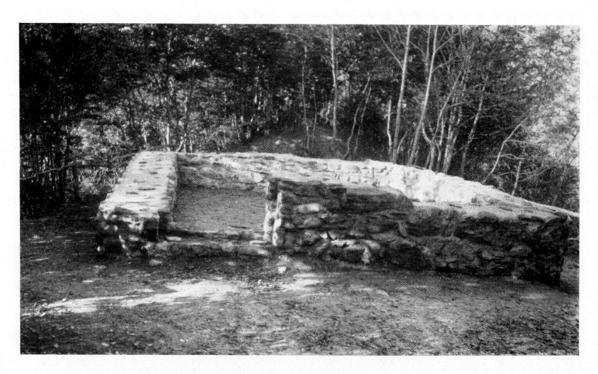
Abb. 6. Ökonomiegebäude.

früher sondiert wurde, ohne die Anlage zu beschädigen. So konnten wir ein Gebäude von beinahe quadratischem Grundriß freilegen, dessen innere Dimensionen südlich 4,90 m, nördlich 4,60 m, östlich 5,20 m und westlich 5,40 m sind. Die Mauerstärke beträgt durchzgehend 0,90 m mit einem Fundamentvorsprung bis zu 0,10 m. Das Mauerwerk besteht aus sehr großen Steinen, sehr unregelmäßig gezlagert, mit großen Mörtelsugen. Don ihm sind noch 0,10—0,70 m höhe erhalten, die jetzt durch eine Ziegeleinlage getrennt, durchzgehends bis zm höhe neu ausgemauert worden sind. Die äußere Kante der westlichen Mauer ist durch einen Erdrutsch gebrochen, wie beim Palas, wo die Mauer vollständig abstürzte. Alle vier Ecken dieses Ökonomiegebäudes sind abgerundet, eine außergewöhnliche Bauweise, über die noch zu reden sein wird. Am westlichen Ende der südlichen Mauer lag die Türe, von der noch die zm lange und 0.60 m

breite Türschwelle vorhanden. Sie besteht aus einer großen Sandsteinplatte, der außen eine Mörtelvorlage als Verbreiterung vorgessett ist. Die Anschläge für das Türgestell sind in der untern Partie erhalten. Rechts wurde 0,20 m vom Anschlag entsernt ein Mörtelstegel von 0,20 m Durchmesser freigelegt, der als Cager für die Türe angesprochen werden darf. Ein gleicher Kegel wurde gegenüber konserviert, meiner Ansicht nach zu Unrecht, da beim Reinigen der Türsschwelle ein ähnliches Gebilde herauspräpariert wurde.

Im Schnitt der Sondierung zeigte sich unter 0,20 m Humus 0,40 m Bauschutt mit großen Steinen und darunter nordwestlich eine rote Cehmschicht über der allgemeinen grauen. Eine Brandschicht lag nicht vor, wohl aber vereinzelte Kohlenstücke. Dieses Gebäude, das nicht besesstigt war, ist auso langsam zerfallen, wobei von den Bewohnern der Umgegend alle noch brauchbaren Gegenstände geraubt wurden. Dies erklärt auch die wenigen Junde, zwei Becherscheln, einige Fragmente von Töpsen und eine bronzene Messerscheide. Ihre Datierung nach dem Muster von Schönenwerd weist in die gleiche Zeit wie die Wehranlage. Die wenigen flachziegelsragmente weisen wiederum auf diese Bedachungsart hin. Uußerhalb der östlichen Mauer lagen unter der Humusschicht eine große Menge römischer Ceistens und Hohlziegel ohne Mörtelrückstände beisammen, während im Gebäude selbst keine zu sinden waren.
