Artikel: Ergebnisse der Ausgrabungen in der Kirche von Suhr (1956)

Ergebnisse der Ausgrabungen in der Kirche von Suhr (1956)

Von Reinhold Bosch

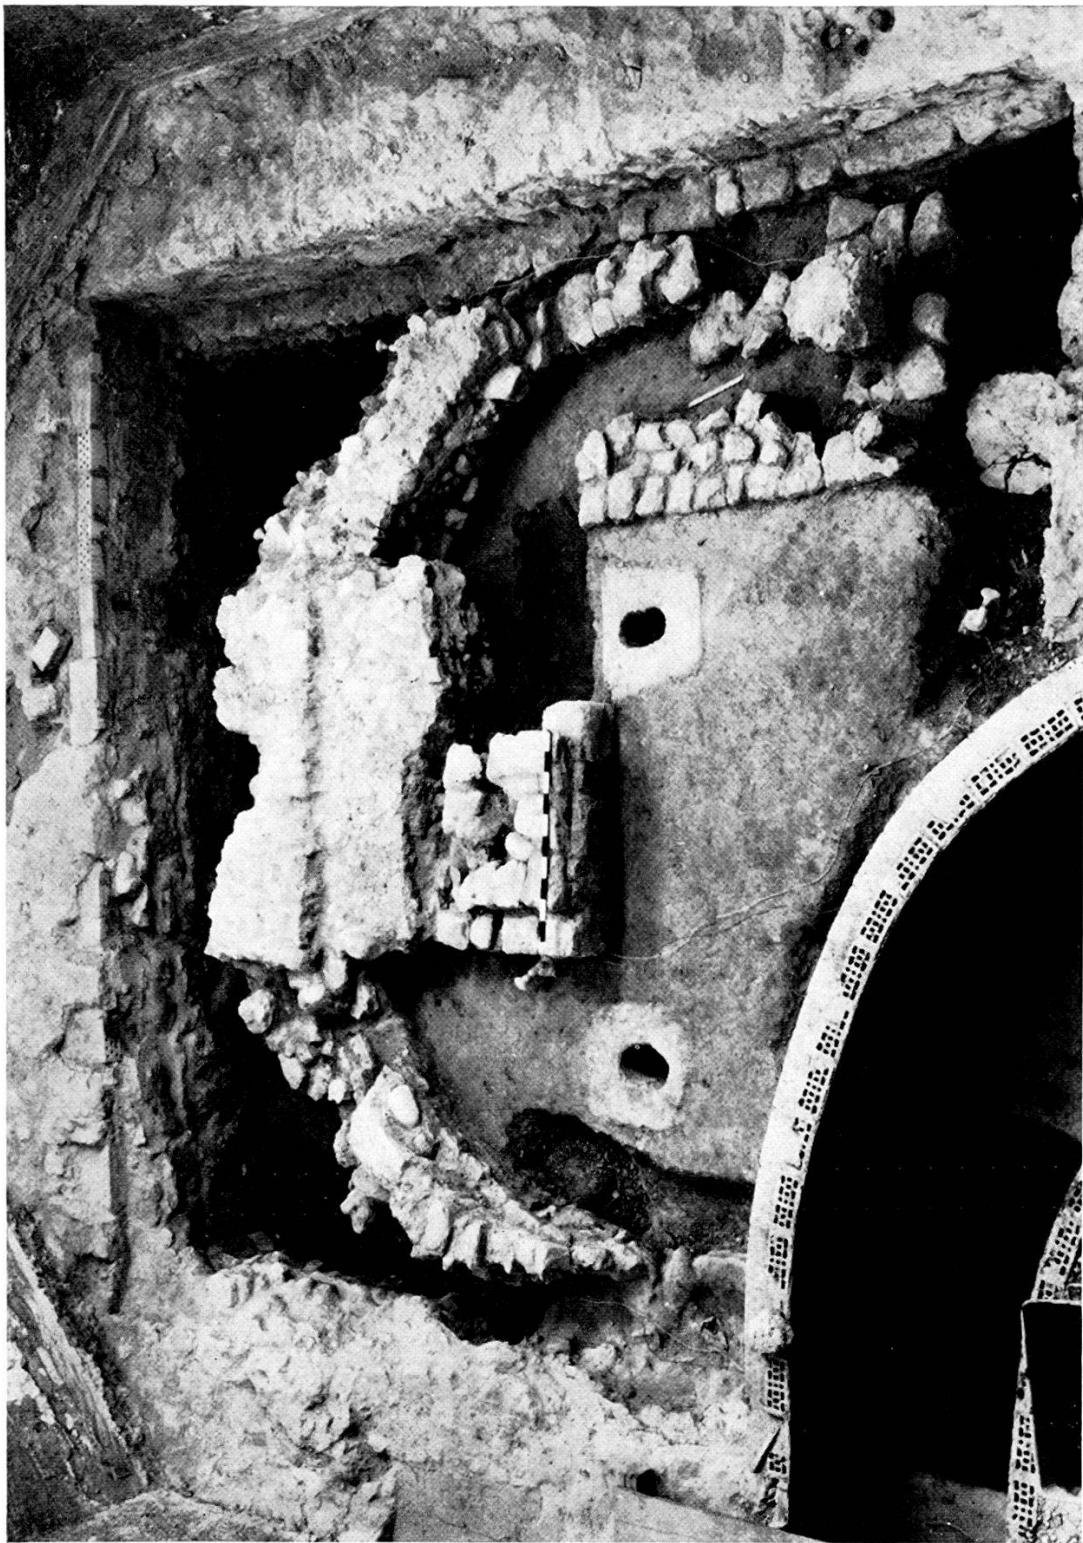
1 Kirche Suhr, Überblick über die Ausgrabungen im Chor (links unten der neue Heizkanal)

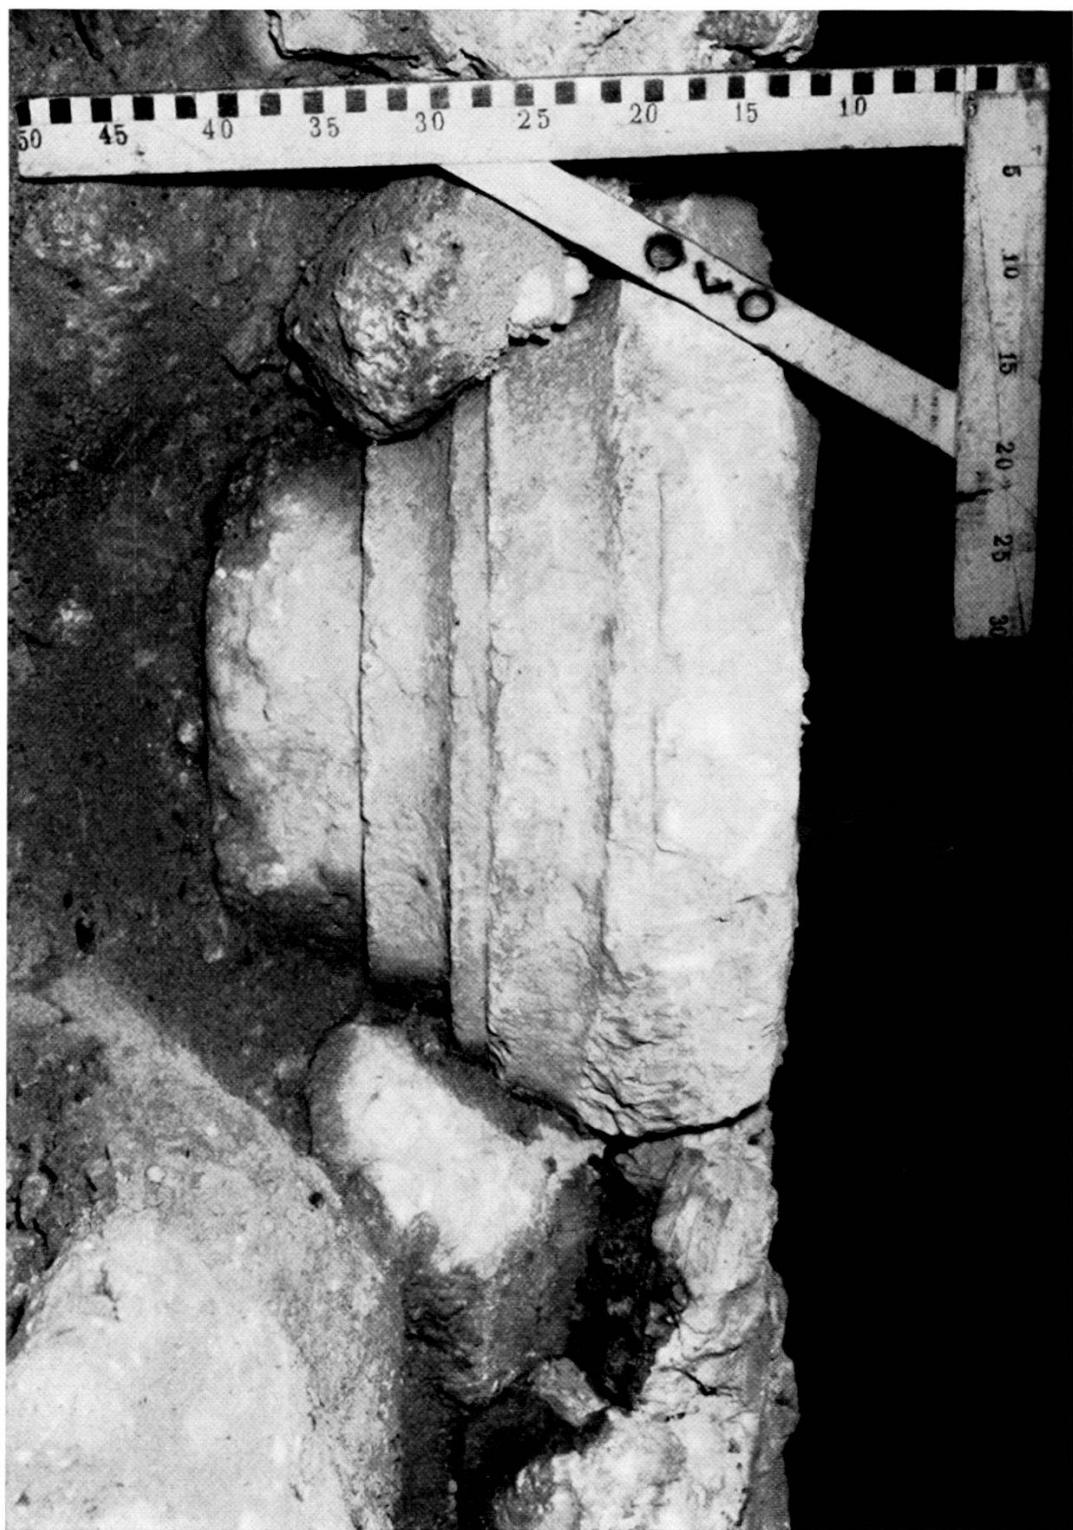
2 In der Apsis der ältesten Kirche eingemauertes römisches Säulenkapitell

5. Das Säulenkapitell, das sehr wahrscheinlich eine Säule des Peristyls krönte.
6. Mehrere Fragmente von bemaltem römischem Wandverputz, die sich *unter* dem Fundament der Apsis fanden, können unmöglich von auswärts hieher gelangt sein, sondern müssen von einem römischen Bau stammen, der sich an der Stelle der Kirche erhob.

von Kirchbühl bei Sempach 1958 wieder ins Feld geführt wurden, ist man schon lange abgerückt⁴. Zugegeben sei, daß vorläufig in Suhr das bei den kelto-römischen Tempeln übliche Peristyl, zu dem nach meiner Ansicht das Säulenkapitell gehörte, noch nicht gefunden wurde. Auf der westlichen Seite muß es beim Bau der Kirche vollständig abgetragen worden sein. Reste davon könnten vielleicht außerhalb des Chores der spätgotischen Kirche liegen, wo nicht ausgegraben werden konnte.

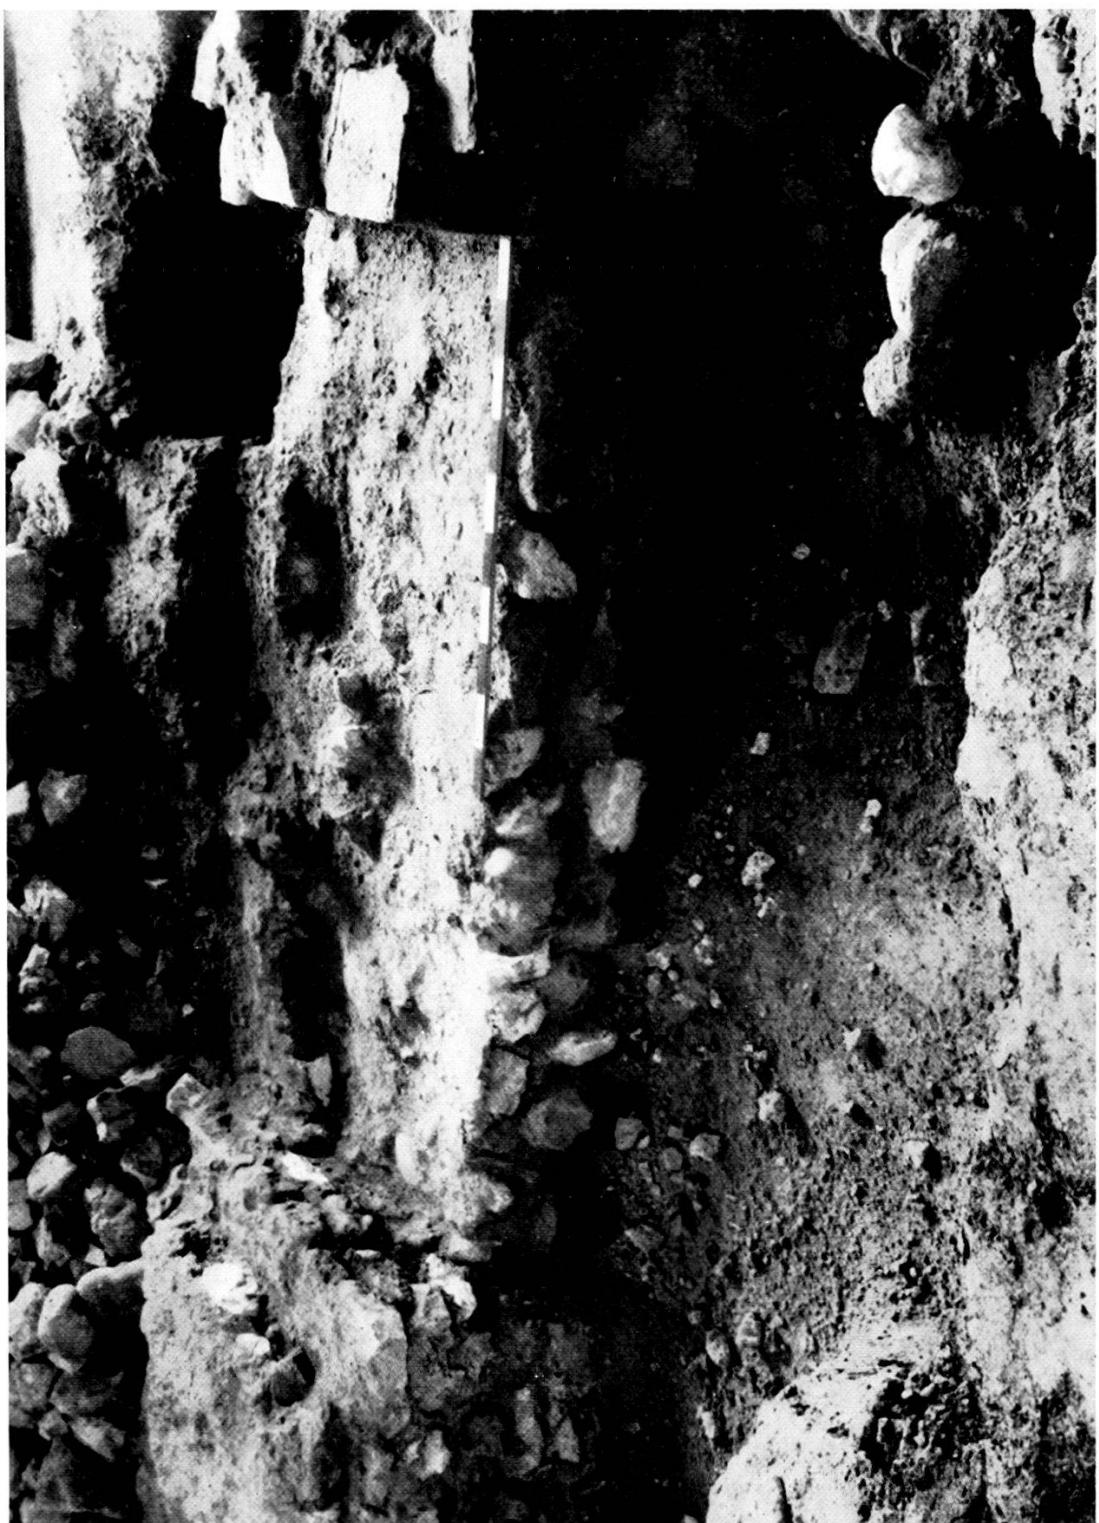
3 Toranlage in der romanischen Südmauer

In der Südmauer des Langhauses befand sich auch ein Tor. Reste eines Pfeilers waren noch in den erhalten gebliebenen Fundamenten festzustellen, die maximale Breite dieses Tores betrug 2 m (s. Plan bei d). Im Schiff fanden sich in 0,32 m Tiefe noch Reste des romanischen Bodens. Auf einer 10 bis 15 cm messenden Kieselpflasterung lag eine 4 bis 6 cm dicke Kalkmörtelschicht, die in zwei Arbeitsvorgängen aufgetragen wurde. Im hintern Teil der romanischen Kirche fanden sich an verschiedenen Stellen Bestattungsreste, doch war nur ein Skelett in ungestörter Lage erhalten. Es handelt sich kaum um Bestattungen im Innern der Kirche, sondern um Reste des vorromanischen Friedhofs, zu dem wahrscheinlich auch die östlich der Bestattungen gefundenen Brandreste gehören (Plan S). Einer jüngeren Zeit gehören die beiden übereinanderliegenden Priestergräber an, die 2 m westlich der heutigen Chorstufen (Plan r) freigelegt wurden. Sie lagen, die Füße Richtung Chor, in einer Tiefe von 1 m und 1,50 m.

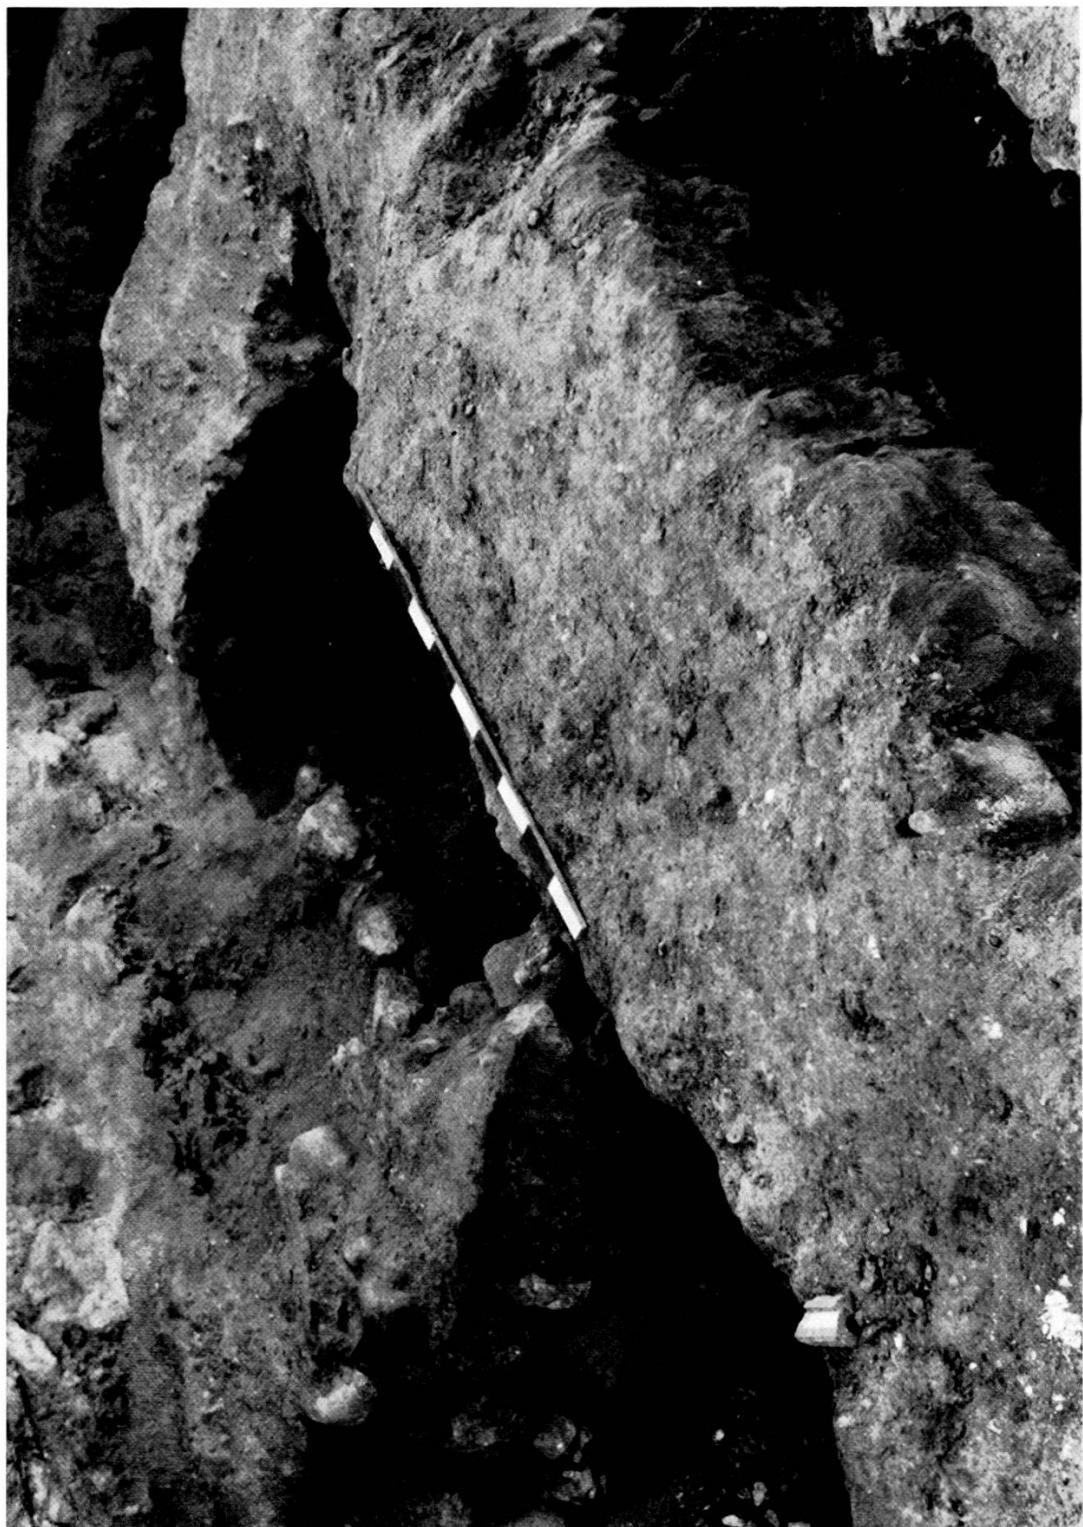
4 Das südliche Ecktürmchen im Westen der romanischen Kirche

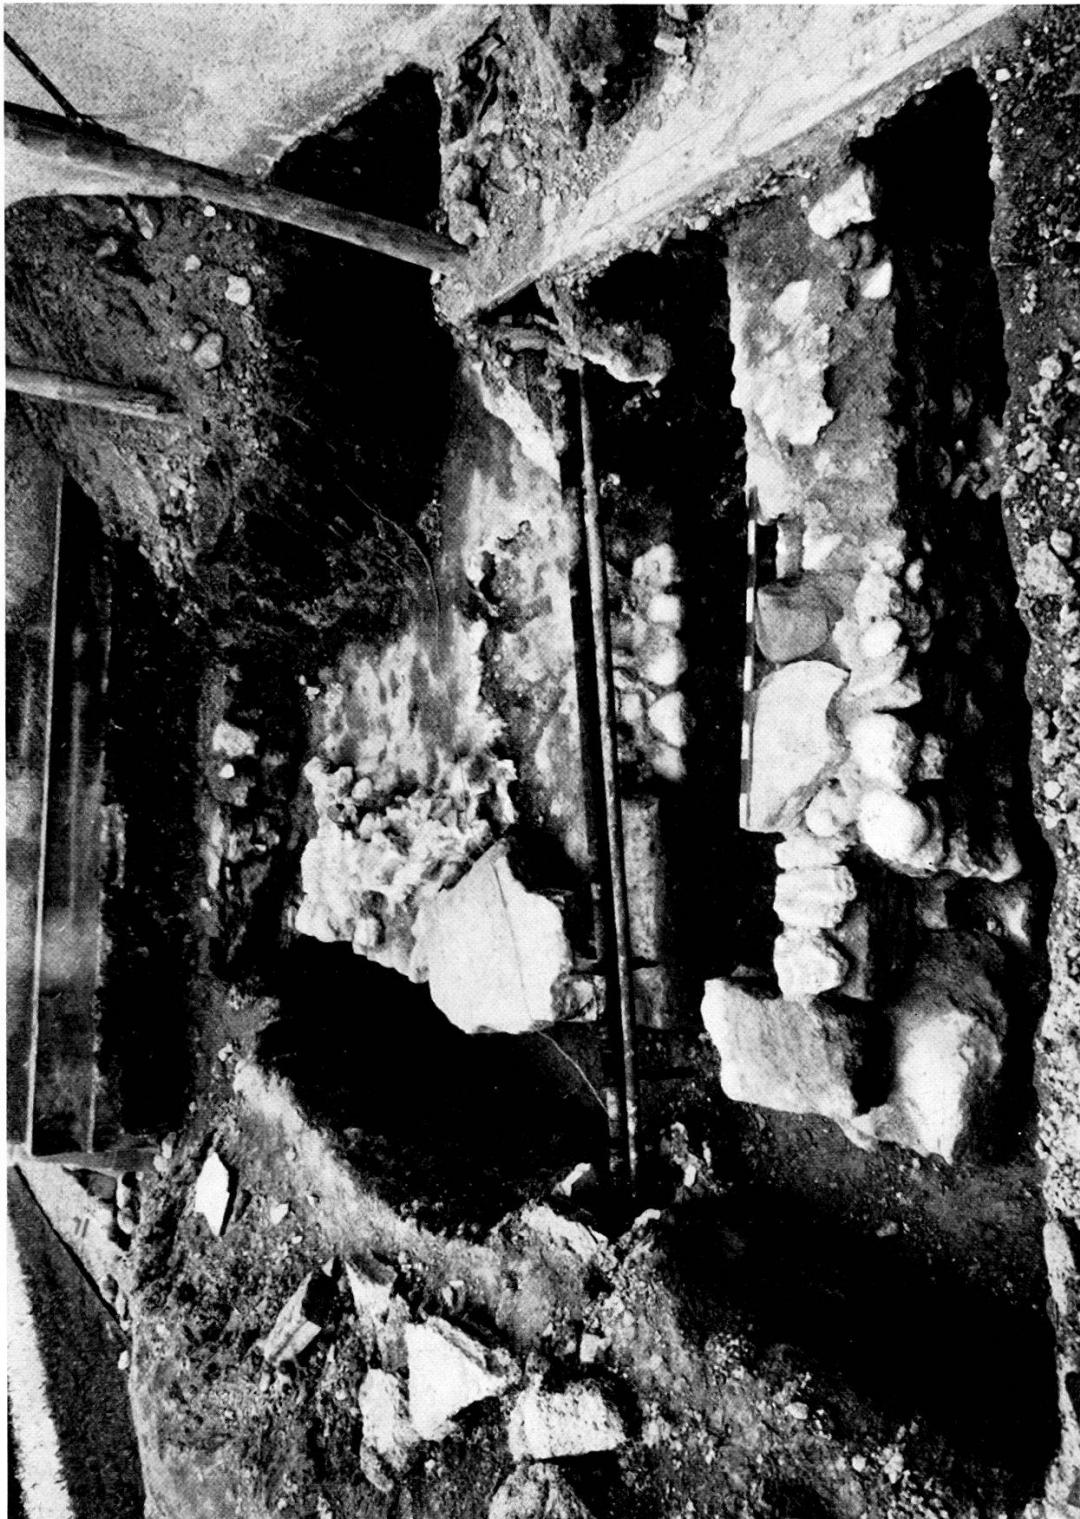
5 Das nördlich der heutigen Kirche freigelegte Mauerwerk (Beinhaus? Turm?)

Nur 0,30 m außerhalb der Nordmauer des romanischen Langhauses stieß man – zum Teil unter dem Fundament des nördlichen Seitenaltars (Plan q) der spätgotischen Kirche – auf einen Mauerzug vom 1,50 m Breite und über 3 m Länge, der sich unter der westlichen Turmmauer fortsetzen muß (Plan IV). Er bestand zum Teil aus großen, schön zugehauenen Sandsteinquadern und wies einen kleinen Fundamentabsatz auf. Westlich schloß sich an ihn – um 1 m zurückgestellt – ein Bruchsteinmäuerchen von 0,50 m Breite und 1 m Länge. Da es sich hier offenbar um einen Bau handelte, der außerhalb der heutigen Kirche seine Fortsetzung haben mußte, ließen wir zwischen der westlichen Turmmauer und der nördlichen Langhausmauer öffnen. Tatsächlich fand sich hier eine parallel verlaufende Mauer von 1 m Dicke und 4 m sichtbarer Länge, die sich ebenfalls unter der westlichen Turmmauer fortsetzen muß. Eine Westmauer von gleicher Breite fehlte. Das Innere des zuerst für uns rätselhaften Baues bestand aus zwei direkt übereinanderliegenden Kalkgußböden auf einer Steinbettunterlage aus Rollkieseln. Im Westen schloß sich ein nur 0,60 m dickes Mäuerchen an, das einen Gang von 0,80 m Breite zwischen ihm und dem Mörtelboden freiließ. Der Bau mit den massiven Mauern im Norden und Süden besaß in der Nord-Süd-Richtung eine Breite von 6,10 m, das Längenmaß ließ sich wegen der Überbauung durch den Turm von 1495/97 nicht mehr feststellen. Es darf wohl mit einem quadratischen Grundriß gerechnet werden, da hier auch noch, wie wir weiter unten sehen werden, Platz für eine Sakristei freigehalten werden mußte. Es blieb somit nichts anderes übrig als die Deutung eines *Beinhauses* mit einem von einem Brustmäuerchen abgeschlossenen Vorraum für die Betenden. In der Regel hatten ja die Beinhäuser quadratische Form¹⁰, und das Gewölbe im Innern verlangte kräftige Widerlager. Daher die massiven Mauern im Süden und im Norden. Die Sandsteinquadern sprechen ebenfalls für einen spätgotischen Bau. Auffällig ist nur seine Lage so nahe bei der Kirche, doch versicherte uns Herr Dr. POESCHEL, daß dies nicht außergewöhnlich sei. – Bei der Errichtung der Kirche von 1495/97 muß dieses Gebäude abgebrochen und an eine andere, bis dahin noch unbekannte Stelle versetzt worden sein. Nach Einführung der Reformation verschwanden ja in den Landesteilen, die sich der neuen Lehre angeschlossen hatten, fast überall die Beinhäuser¹¹. Inner- und außerhalb des Beinhauses fanden sich noch

1. Das «Beinhaus» war ungewöhnlich stark gebaut mit kräftigen (gotisch behauenen) Eckquadern und breiter Nord- und Südmauer (die südliche Mauer gegen die Kirche hin hätte eine Stärke von gegen 1,5 m besessen). Die Konstruktionsweise läßt eher an den Stumpf eines abgebrochenen Turmes denken. Überträgt man die Westseite des «Beinhauses» in ihrer Länge auf Nord- und Südseite und ergänzt die Ostseite, so stünde ein Turm dort, wo er sehr häufig anzutreffen ist: Genau an der Nordschulter des Kirchenschiffes (Professor L. BIRCHLER äußerte dem Schreibenden gegenüber, bei der Besichtigung der Grabung den bestimmten Eindruck eines Turmfundamentes erhalten zu haben). Die Brustmauer erkläre ich mir als Rest der West- und Seitenmauern eines kleineren Gebäudes parallel zur Kirche, das durch Turm I zerstört wurde.

Zusammenfassend: Das «Beinhaus» kann Rest eines Turmes sein, der in gotischer Zeit (im 14. Jahrhundert ?) an die romanische Kirche angebaut wurde und ein kleines, parallel zur Kirche stehendes Gebäude zerstörte.

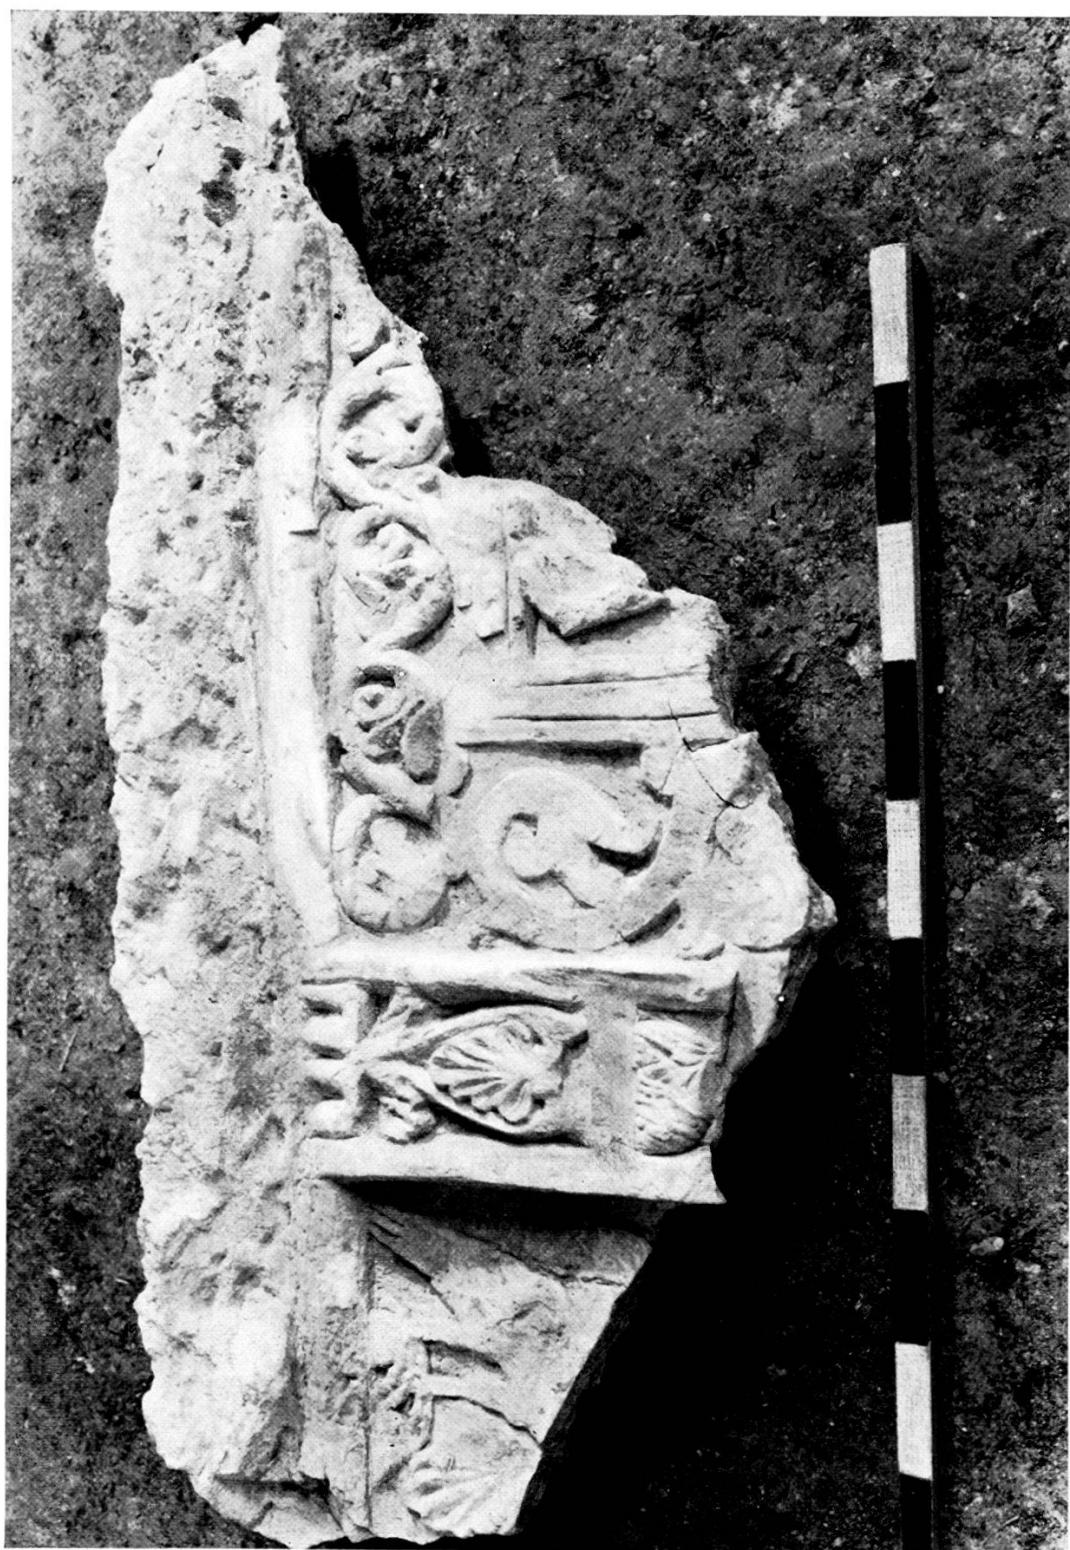
6 Hartstuckfragment. Rechts außen untere Hälfte eines Vogels

Die schon bald nach Beginn der Grabungen in der Nord- und Südmauer der romanischen Kirche gefundenen Stuckfragmente, deren sorgfältige Herausnahme viel Arbeit verursachte, erregten in der Fachwelt großes Aufsehen, da es sich offenbar um etwas Einmaliges handelte. Anfänglich hielt ich sie für Marmorfragmente römischer Herkunft und wurde in dieser Auffassung auch durch einige Fachleute bestärkt. Die meisten der um ihren Rat angegangenen Kenner dieser Materie votierten jedoch für eine spätere Zeit. Auch zeigte sich schon bald bei der näheren Prüfung des Materials, daß es aus steinhartem Stuck bestand. Außer einigen größeren fanden sich noch dank der sorgfältigen Untersuchungen des Mauerwerks durch Baumeister KUHN gegen 200 kleinere Fragmente. Fast auf allen waren Ornamente zu sehen: Ranken, Palmetten, Vögel usw. Zwei Stücke trugen sogar Brustbilder von Männern, die mit einer Toga und Tunica bekleidet waren. Leider waren bis auf einen kleinen Rest die Köpfe abgeschlagen. Dem Rate von Herrn Professor BIRCHLER folgend, besichtigte am 20. Mai 1958 Herr Professor EMERICH SCHAFFRAN aus Wien, ein anerkannter Fachmann für langobardische Kunst, die Fragmente im Beisein von Herrn PD Dr. EMIL MAURER und des Kantonsarchäologen im Museum Aarau und darauf auch die sichtbar gemachten Baureste im Chor der Kirche Suhr. In seinem ausführlichen Gutachten, das 1959 im Heft 17–18 der *Nachrichten des Deutschen Instituts für merowingisch-karolingische Kunstforschung* in Erlangen erschien, votiert SCHAFFRAN für die Zeit um 700. Er nimmt an, daß

es sich um Bruchstücke einer Wandverkleidung der ältesten Kirche von Suhr handelt. Fälschlicherweise hält er in seiner Publikation die früh-romanische Kirche für merowingisch, obwohl ihm der Ausgrabungsbericht zur Verfügung stand. Es ist ihm auch nicht gelungen, alle Rätsel zu lösen, was zum Teil auf den fragmentarischen Zustand der Objekte zurückzuführen ist. Die Vögel deutet er als Phönix, der mit der Weintraube für christlichen Glauben spreche, wobei fremdes Gedanken- und Formgut übernommen wurde. Auffällig bleibe immerhin noch, daß typisch christliche Symbole (Kreuz, Alpha und Omega, Lebensbaum usw.) fehlen, wobei es nicht ausgeschlossen sei, daß sich solche auf den nicht mehr erhaltenen Stücken vorfanden. Die Palmetten und Ranken seien alte Füllmotive, die ihren Einzug in die spätvölkerwanderungszeitliche Plastik Oberitaliens nahmen. Bei den Brustbildern läßt SCHAFFRAN die Frage offen, ob es sich um Apostelbüsten ohne Attribut, um zwei Heilige, um Bildnisse der Stifter oder anderer vornehmer Personen handle. – Nach seiner Mutmaßung war der Schöpfer der Suhrer Plastiken vielleicht ein wandernder oberitalienischer Stukkateur, der – wenn auch selbst kein hervorragender Künstler – doch eine Menge von Vorbildern in Oberitalien gesehen hatte.
