Zeitschrift: Argovia : Jahresschrift der Historischen Gesellschaft des Kantons Aargau
Herausgeber: Historische Gesellschaft des Kantons Aargau
Band: 112 (2000)
Anhang: Tafeln
Autor: [s.n.]

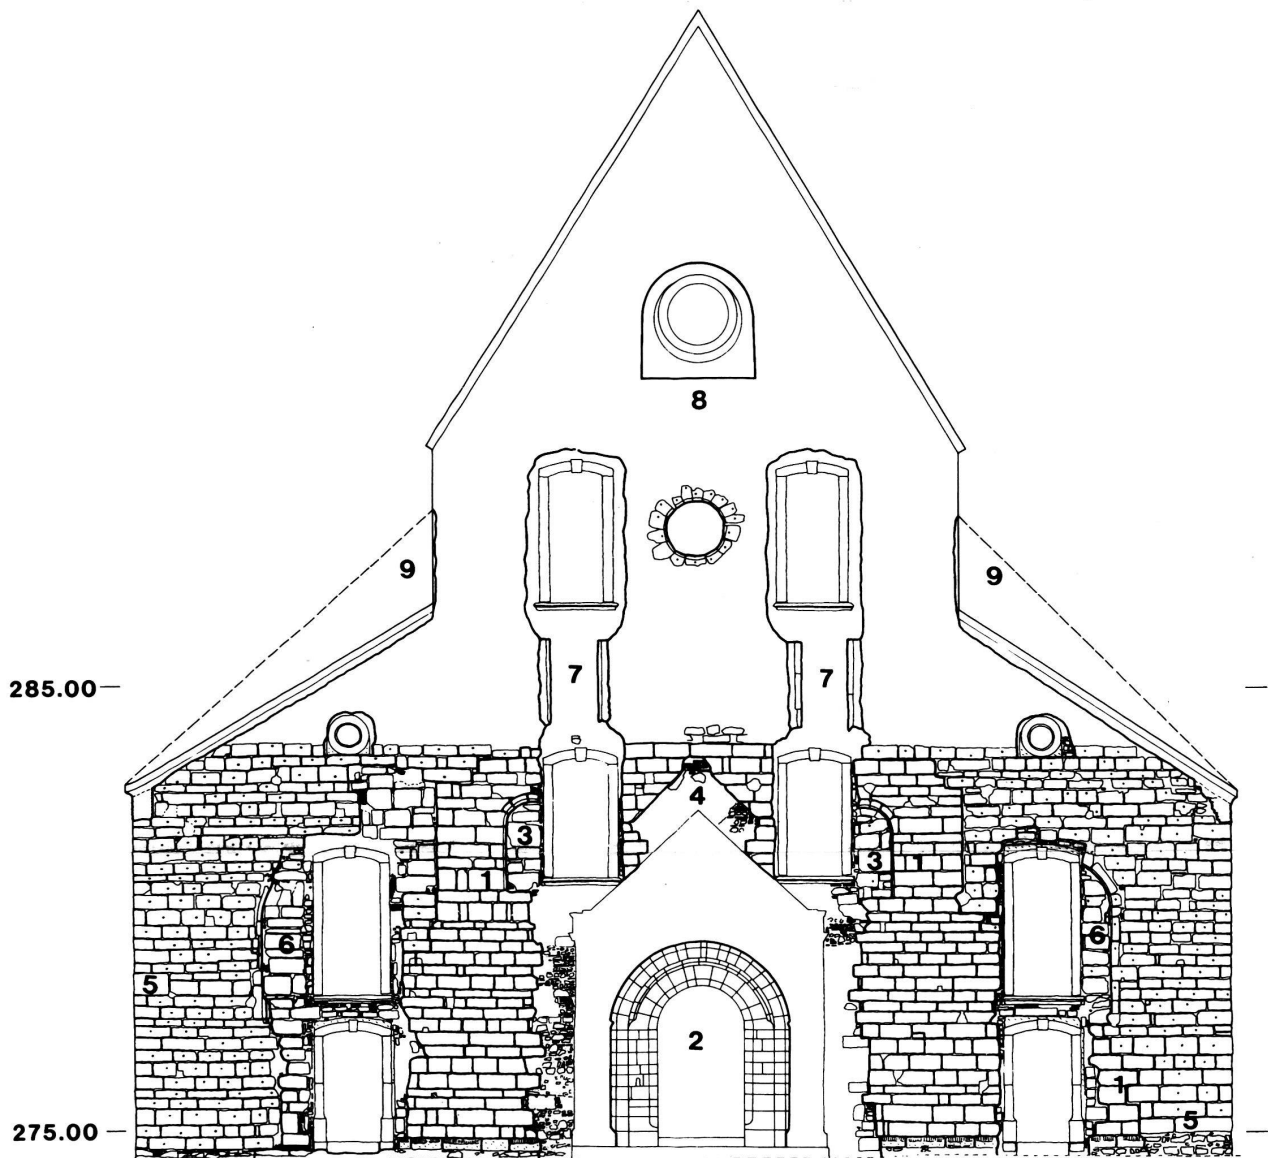
Abb. 22: Nordfassade

- 1 Mauerwerk der romanischen Basilika (M 11), 12. Jh.
- 2 Portal der romanischen Basilika
- 3 Fenster der romanischen Basilika
- 4 Nische der romanischen Basilika
- 5 Mauerwerk der gotischen Kirche (M 39/M 40), 14. Jh.
- 6 Fenster der gotischen Kirche, 14. Jh.
- 7 Fenster der gotischen Kirche, 15. Jh.
- 8 modernes Rundfenster
- 9 ursprüngliche Dachlinie der Seitenschiffe, 14. Jh.

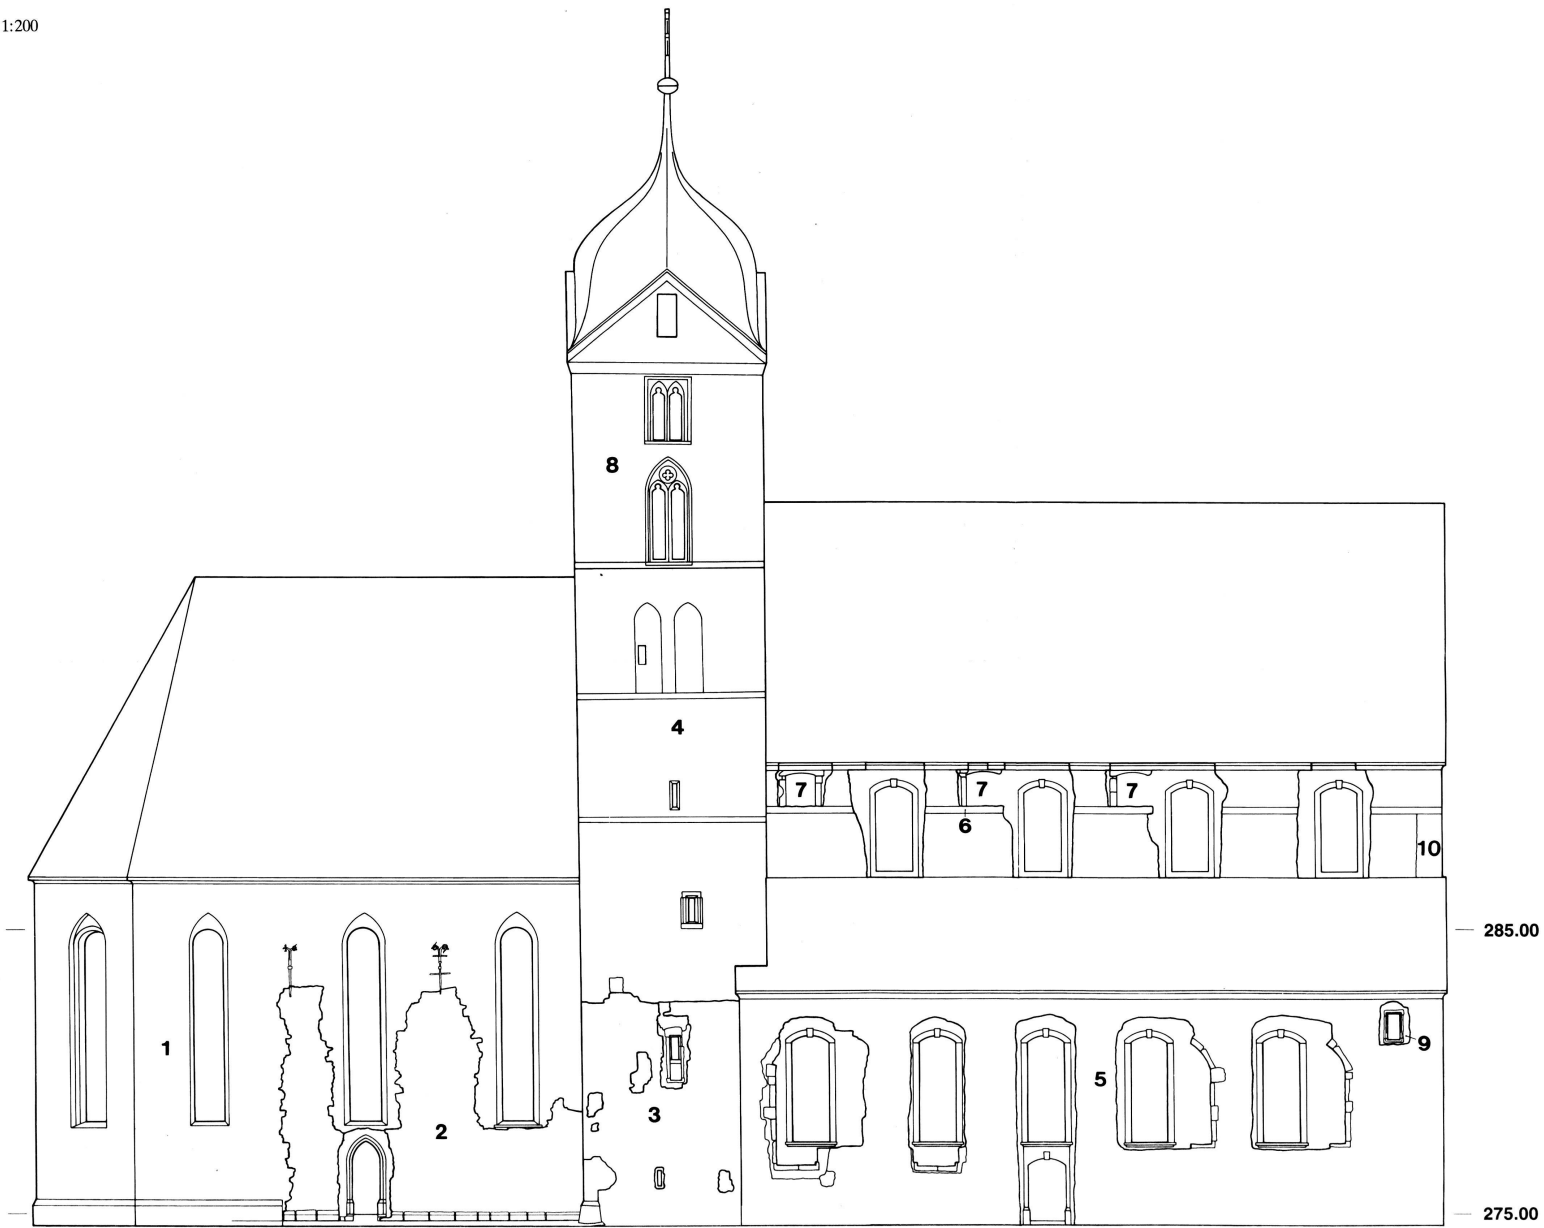
Abb. 23: Südfassade

- 1 Polygonalchor (M 41), 14. Jh.
- 2 Rechteckchor (M 25), 13. Jh.
- 3 romanisches Turmmauerwerk (M 23), 12. Jh.
- 4 gotisches Turmmauerwerk (M 23), 14. Jh.
- 5 gotisches Seitenschiff (M 38), 14. Jh.
- 6 Wasserschlag der gotischen Seitenschiffsdächer, 14. Jh.
- 7 Obergadenfenster, 17./18. Jh.
- 8 Turmaufhöhung (M 23), 15. Jh.
- 9 Emporenfenster, um 1500

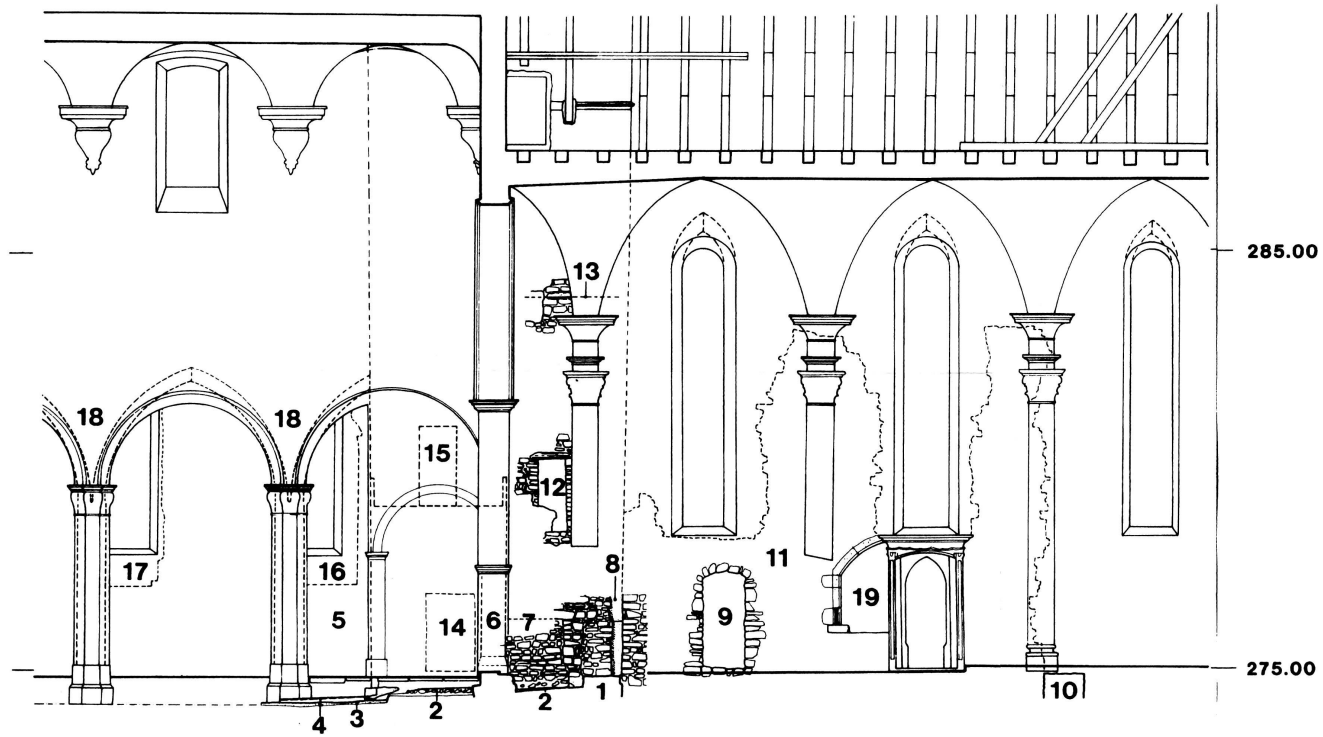
- 1 nördliche Schultermauer der frühromanischen Kirche (M 4), 11. Jh.
- 2 Boden 1
- 3 Boden 3
- 4 Boden 4
- 5 Boden 6
- 6 nördlicher Triumphbogenpfeiler des Rechteckchors, 13. Jh.
- 7 Pforte in der Turmsüdwand, 12. Jh.
- 8 Spur einer hölzernen Bauwand (Bauzeit Rechteckchor), 13. Jh.
- 9 Bautüre (Bauzeit Rechteckchor), 13. Jh.
- 10 Fundament der Ostmauer des Rechteckchors, 13. Jh.
- 11 Nordmauer des Rechteckchors (M 25), 13. Jh.
- 12 Läutertüre, 13. Jh.
- 13 Ansatz der Decke des Rechteckchors, 13. Jh.
- 14 Turmtüre, 12. Jh.
- 15 Lettnergänge, 14. Jh.
- 16 gotisches Fenster, 14./15. Jh.
- 17 gotisches Fenster, 14./15. Jh.
- 18 Rekonstruktion der gotischen Arkaden, 14. Jh.
- 19 Nische mit Malereien, 14. Jh.

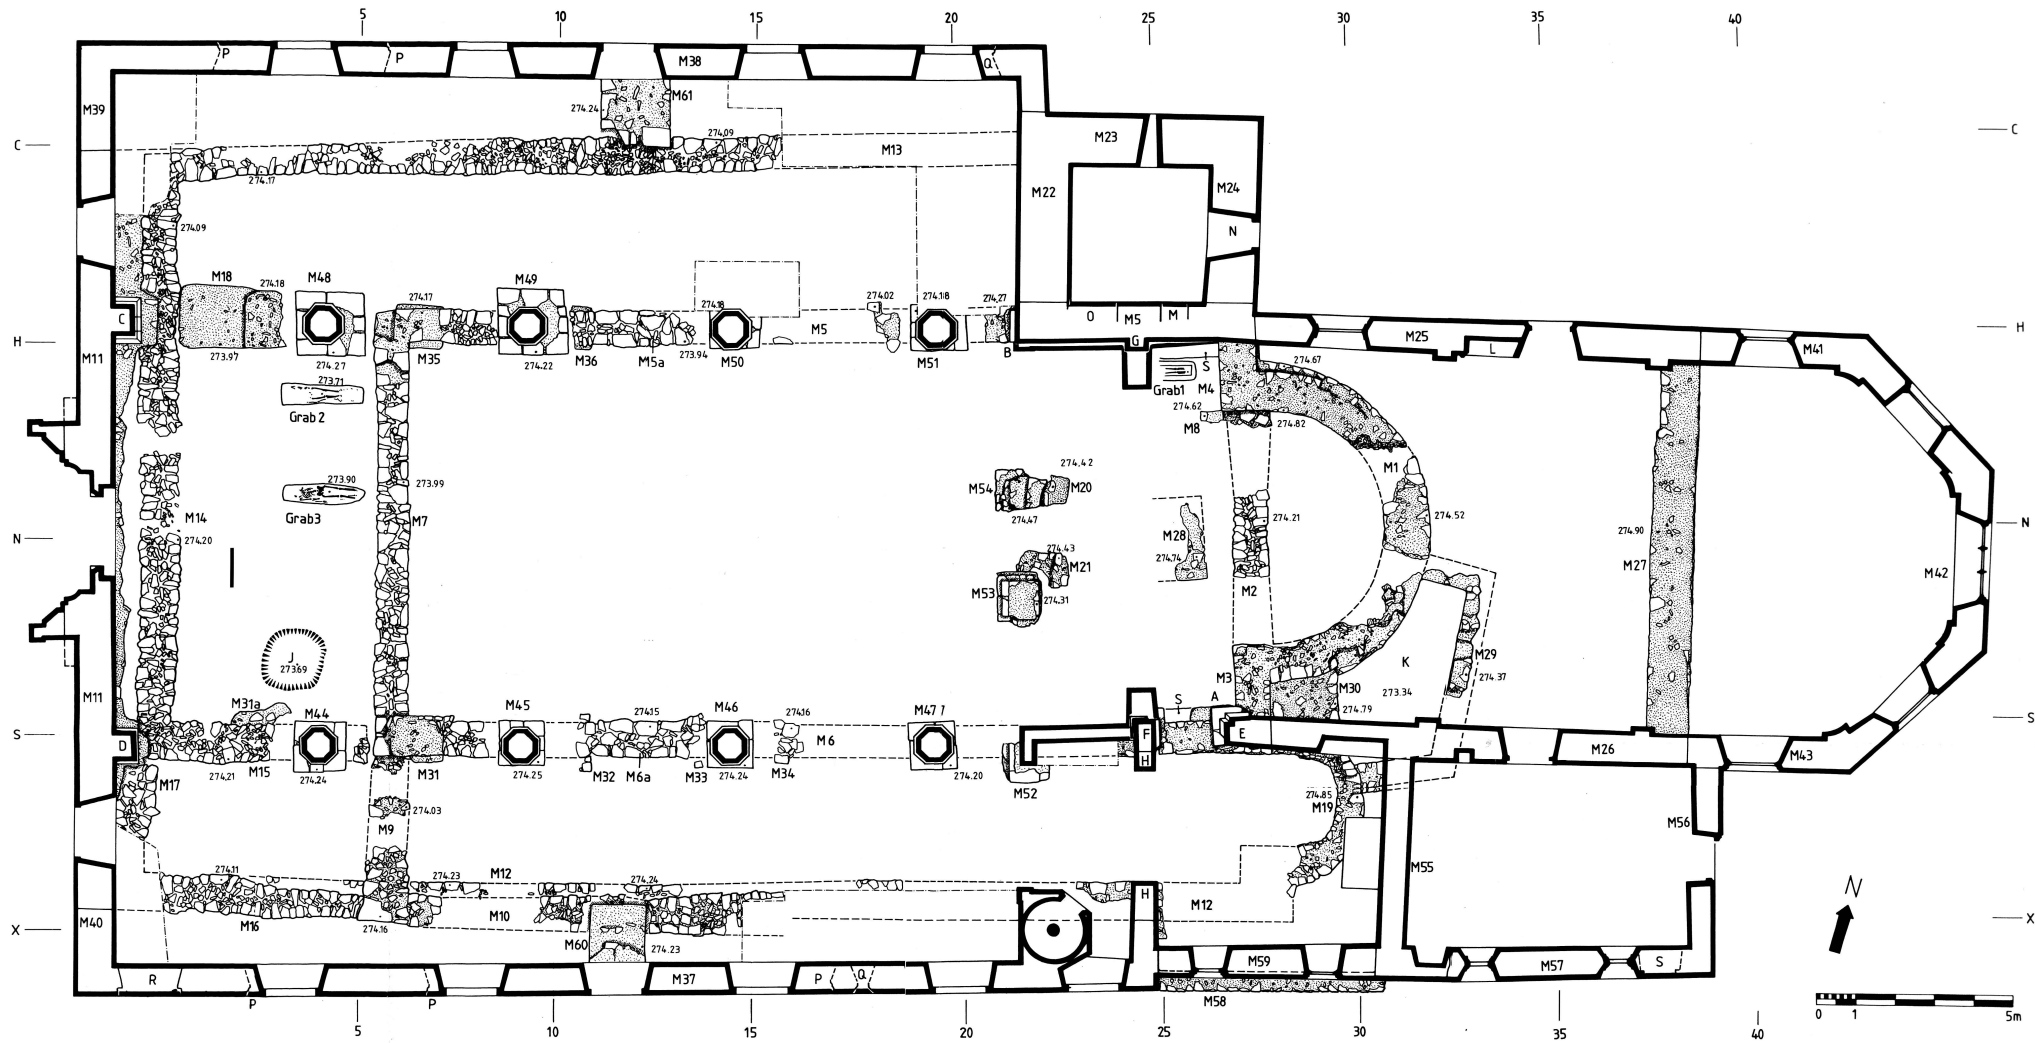
A Südöstlicher Wandpfeiler der Bauphase 6. Erhalten: Plinte (zwei Sandsteinquader), aufliegend auf der Mauer M 3 und einem, dem Mauerwinkel M 3/M 6 vorgeblendeten Fundament.

B Nordöstlicher Wandpfeiler der Bauphase 6. Erhalten: Plinte, eingebunden in die Turmecke M 5/M 22.

C Nordwestlicher Wandpfeiler der Bauphase 6. Erhalten: Plinte, attische Basis und unterer Teil des Pfeilerschafts. Fundamentmauer sekundär ummantelt (Bauphase 8).

D Südwestlicher Wandpfeiler der Bauphase 6. Erhalten: Basis und unterer Teil des Pfeilerschafts. Basis sekundär unterfangen (Bauphase 8).

E Südöstlicher Wandpfeiler der Bauphase 8. Erhalten: gekahlte Basis, gestufter Schaft, karniesförmiges Kapitäl und gestufter Arkadenbogen bis Scheitelpunkt. Steht in Mauerverband mit M 26.

F Südlicher Chorbogenpfeiler der Bauphase 8. Erhalten: Fundament, attische Basis, Schaft und gefasstes Kapitäl sowie Ansatz des Chorbogens.

G Nördlicher Chorbogenpfeiler der Bauphase 8. Erhalten: gefaste Basis, Schaft und abgeschrotetes Kapitäl, alles sekundär in die Mauer M 5 eingefügt.

H Chorbogen der Liebfrauenkapelle, Bauphase 8. Erhalten: Pfeilerschäfte und Bogengewände, sekundär dem Pfeiler F angefügt, beziehungsweise sekundär der Mauer M 12 eingebunden.
