**Zeitschrift:** Argovia: Jahresschrift der Historischen Gesellschaft des Kantons

**Band:** 112 (2000)

Anhang: Tafeln
Autor: [s.n.]

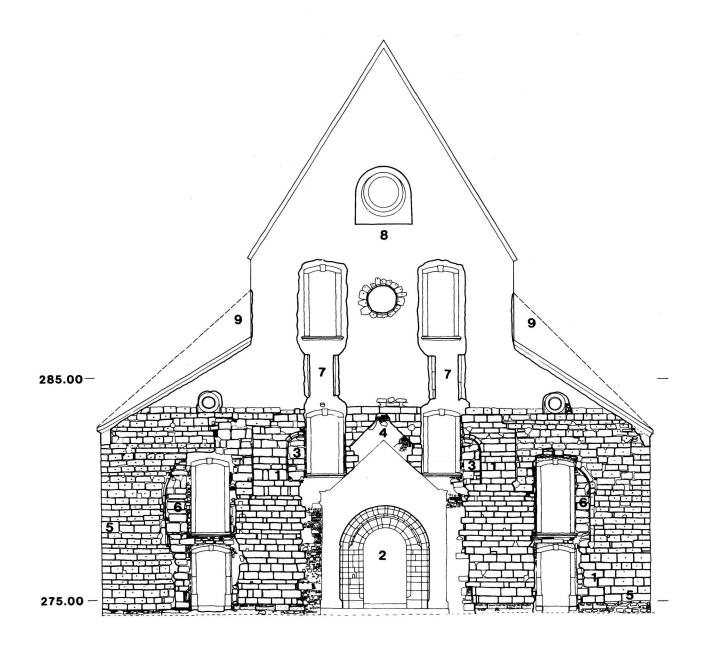
- 1 Mauerwerk der romanischen Basilika (M 11), 12. Jh.
- 2 Portal der romanischen Basilika
- 3 Fenster der romanischen Basilika
- 4 Nische der romanischen Basilika
- 5 Mauerwerk der gotischen Kirche (M 39/M 40), 14. Jh.
- 6 Fenster der gotischen Kirche,14. Jh.
- 7 Fenster der gotischen Kirche, 15. Jh.
- 8 modernes Rundfenster
- 9 ursprüngliche Dachlinie der Seitenschiffe, 14. Jh.

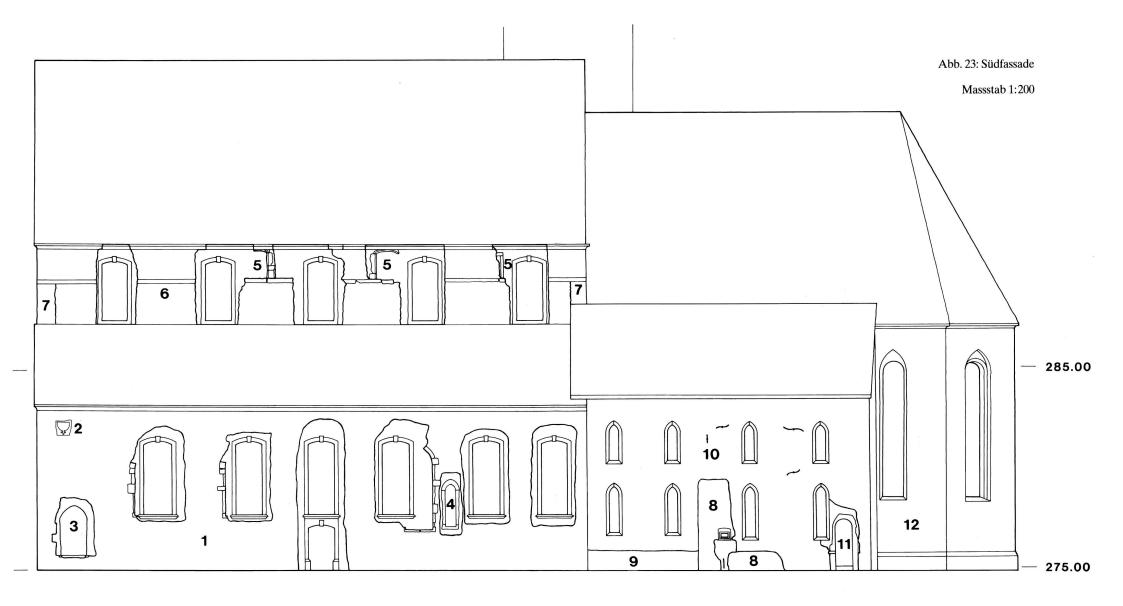
- 1 gotisches Seitenschiff (M 37), 14. Jh.
- 2 spätmittelalterliche Sonnenuhr
- 3 Seiteneingang, um 1500
- 4 Fenster, 16. Jh.
- 5 Obergadenfenster 17./18. Jh.
- 6 Wasserschlag der gotischen Seitenschiffsdächer, 14. Jh.

- 7 Ausbruch der Seitenschiffwestmauer
- 8 Sakristei (M 57), 14. Jh.
- 9 Liebfrauenkapelle (M 58), 15. Jh.
- 10 Bibliothek, Archiv, Sakristei (M 57) und Liebfrauenkapelle (M 59), 1607
- 11 Seiteneingang, 17./18. Jh.

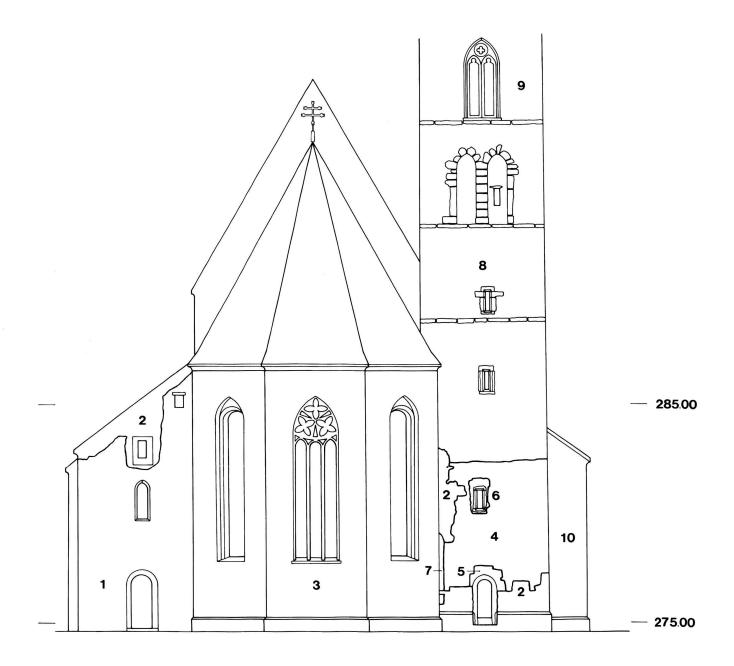
- 1 Sakristei und Archiv, 1607
- 2 Mauerflicke, 20. Jh.
- 3 Chorscheitel, um 1394/96
- 4 Turmmauerwerk, 12. Jh.
- 5 Turmeingang, 18. Jh.
- 6 Turmfenster, 14. Jh.
- 7 Schultermauer der 1. Kirche, 11. Jh.
- 8 Turmmauerwerk, um 1361
- 9 Turmmauerwerk, um 1475

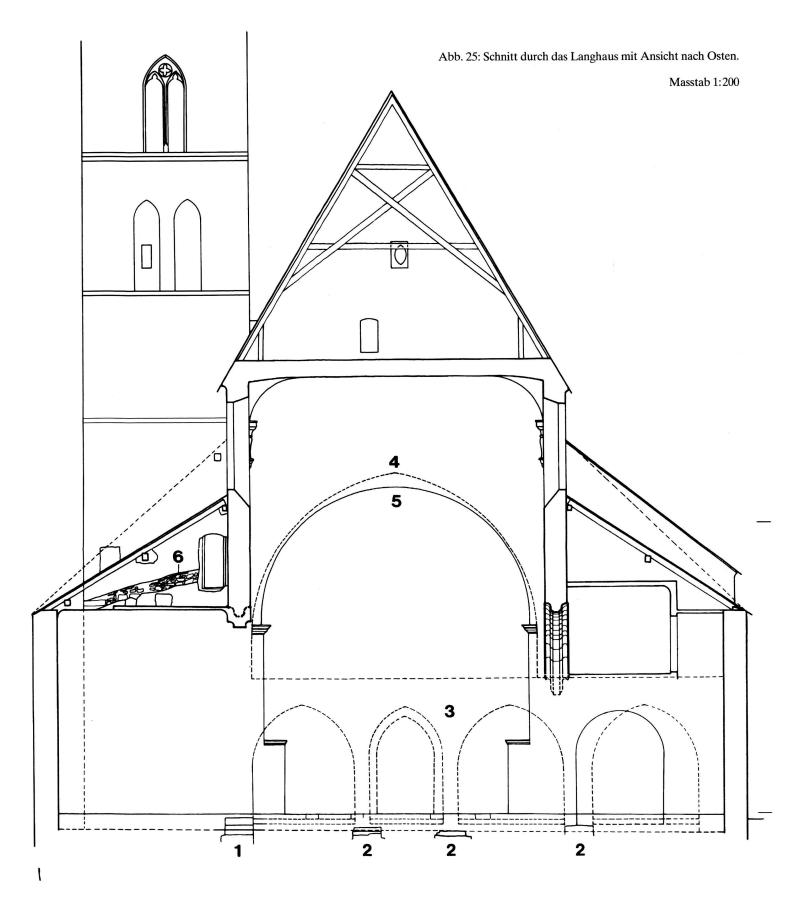
Abb. 26: Längsschnitt am Übergang von Chor und Schiff mit Ansicht der Nordwand.

- 1 Sockel des Wandpfeilers der nordöstlichen Arkade, 12. Jh.
- 2 Lettnerfundament der gotischen Kirche (M 52 M 53), 14. Jh.
- 3 Rekonstruktion des Lettners der gotischen Kirche, 14. Jh.
- 4 Chorbogen der gotischen Kirche, 14. Jh.
- 5 Chorbogen von 1770
- 6 Dachlinie am Mauerwerk des gotischen Turms, 14. Jh.

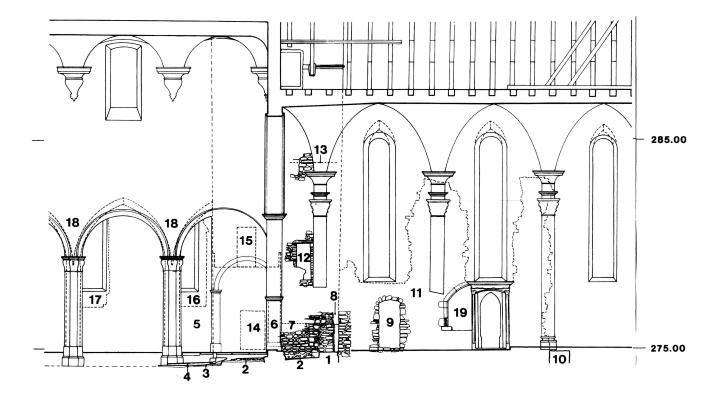
- 1 nördliche Schultermauer der frühromanischen Kirche (M 4), 11. Jh.
- 2 Boden 1
- 3 Boden 3
- 4 Boden 4
- 5 Boden 6
- 6 nördlicher Triumphbogenpfeiler des Rechteckchors, 13. Jh.
- 7 Pforte in der Turmsüdwand, 12. Jh.
- 8 Spur einer hölzernen Bauwand (Bauzeit Rechteckchor), 13. Jh.
- 9 Bautüre (Bauzeit Rechteckchor), 13. Jh.
- 10 Fundament der Ostmauer des Rechteckchors, 13. Jh.
- 11 Nordmauer des Rechteckchors (M 25), 13. Jh.
- 12 Läutertüre, 13. Jh.
- 13 Ansatz der Decke des Rechteckchors, 13. Jh.
- 14 Turmtüre, 12. Jh.
- 15 Lettnertüre, 14. Jh.
- 16 gotisches Fenster, 14./15. Jh.
- 17 gotisches Fenster, 14./15. Jh.
- 18 Rekonstruktion der gotischen Arkaden, 14. Jh.
- 19 Nische mit Malereien, 14. Jh.

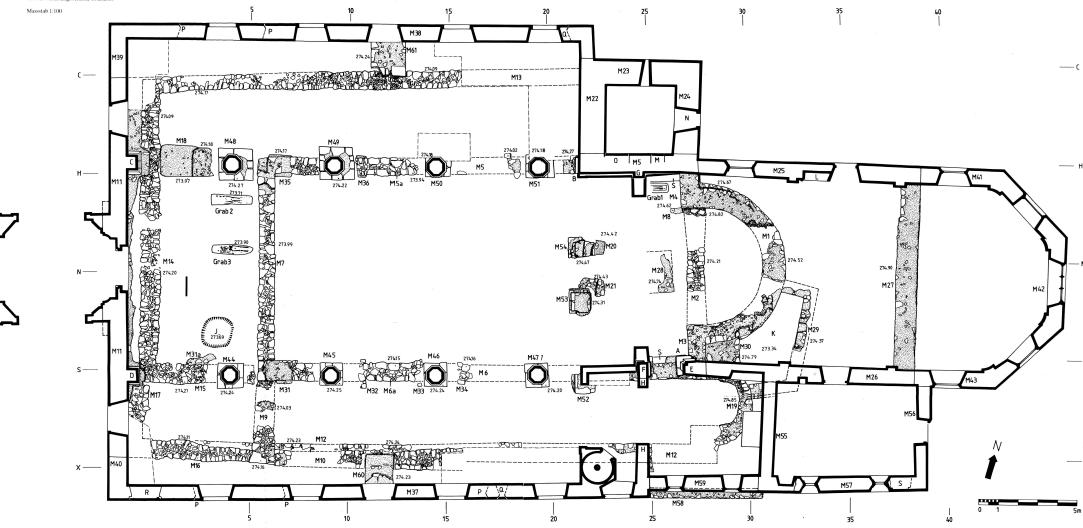
- A Südöstlicher Wandpfeiler der Bauphase 6. Erhalten: Plinte (zwei Sandsteinquader), aufliegend auf der Mauer M 3 und einem, dem Mauerwinkel M 3/M 6 vorgeblendeten Fundament.

- B Nordöstlicher Wandpfeiler der Bauphase 6. Erhalten: Plinte, eingebunden in die Turmecke M 5/M 22.
- C Nordwestlicher Wandpfeiler der Bauphase 6. Erhalten: Plinte, attische Basis und unterer Teil des Pfeilerschafts. Fundamentmauer sekundär ummantelt (Bauphase 8).

- D Südwestlicher Wandpfeiler der Bauphase 6. Erhalten: Basis und unterer Teil des Pfeilerschafts. Basis sekundär unterfangen (Bauphase 8).
- E Südöstlicher Wandpfeiler der Bauphase 8. Erhalten: gekehlte Basis, gestufter Schaft, karniesförmiges Kapitel und gestufter Arkadenbogen bis Scheitelpunkt. Steht in Mauerverband mit M 26.

- F Südlicher Chorbogenpfeiler der Bauphase 8. Erhalten: Fundament, attische Basis, Schaft und gefastes Kapitel sowie Ansatz des Chorbogens.

- G Nördlicher Chorbogenpfeiler der Bauphase 8. Erhalten: gefaste Basis, Schaft und abgeschrotetes Kapitel, alles sekundär in die Mauer M5 eingefügt.
- H Chorbogen der Liebfrauenkapelle, Bauphase 8. Erhalten: Pfeilerschäfte und Bogengewände, sekundär dem Pfeiler F angefügt, beziehungsweise sekundär der Mauer M 12 eingebunden.
- J Taufsteinsickergrube der Bauphase 6. Erhalten: mit Geröll gefüllte Grube.
- K Beinhaus der Bauphase 7. Erhalten: in den Boden eingetiefter, mit einhäuptigem, steinsichtig verputztem Mauerwerk (M 29) ausgekleideter Raum im Anschluss an die aussen verkleideten und steinsichtig verputzten Mauerm M 1/M 3/M 19.
- L Nische der Bauphase 8. Erhalten: westliche Hälfte der Nische mit Sandsteineinfassung und Malereiresten (Kreuzabnahme).
- M Turmtüre der Bauphase 6. Erhalten: Leibung aus Bruchsteinen und Sturtzbrett, sekundär in Mauer M 5.

- N Turmtüre der Bauphase 9. Erhalten: Leibungsmauerwerk, sekundär in Mauer M 24.
- Turmtüre der Bauphase 9. Erhalten: Leibungsmauerwerk, sekundär in Mauer M.5.
- P Gotische Spitzbogenfenster der Bauphase 10. Erhalten: Gewändesteine.
- Q Gotische Spitzbogenfenster der Bauphase 14. Erhalten: Gewändesteine sekundär in Mauer M 37 und M 38.
- R Gotische Türe der Bauphase 15. Erhalten: Leibungsmauerwerk sekundär in Mauer M 37.
- S Steinbank der Bauphase 2. Erhalten: Negativabdruck auf dem anstehenden Lehm und Verputzbraue unter dem Boden 1a.
