Zeitschrift: Argovia: Jahresschrift der Historischen Gesellschaft des Kantons

Band: 133 (2021)

Autor: Flück, Matthias

«Schutz unter der Erde» oder warum das Badener Verenabad nach seiner Wiederentdeckung zugeschüttet wurde

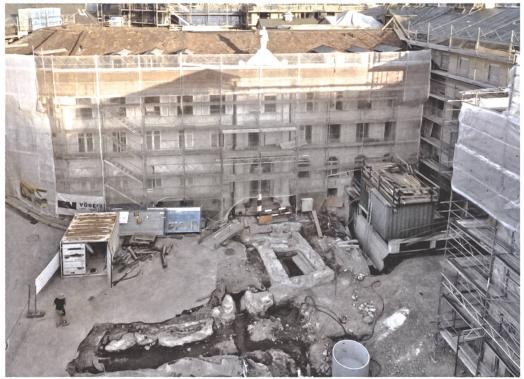
1

- Blick auf das Westende des Badener Kurplatzes. Vor der imposanten Fassade des Verenahofes liegt die nordöstliche Ecke des Verenabades offen (Kantonsarchäologie Aargau, S. Mühleisen).
- Nach eingehender Dokumentation wird die nordöstliche Ecke des Verenabades zum Schutz mit Split zugedeckt (Kantonsarchäologie Aargau, S. Mühleisen).

Bei der Anlage eines Leitungsgrabens unmittelbar vor der östlichen Hauptfassade des Verenahofgevierts wurde im Sommer 2020 in rund 0.6 Metern Tiefe unter dem modernen Asphaltbelag die Ruine des Verenabades freigelegt (Abb. 1).2 Beim Baubefund handelt es sich um die aus massivem Kalkmörtel und Kalksteinplättchen gegossene, nordöstliche Bassinecke inklusive einer Einstiegsstufe und dem Bassinboden aus Gneisplatten. Die angewandte Bautechnik deutet an, dass es sich hier um eine ursprünglich römische Konstruktion handelt, die mit verschiedenen Um- und Einbauten bis zur Aufgabe des Verenabades im Jahre 1840 in Benutzung stand. Bei der Errichtung des mittelalterlichen Verenabades haben die Baumeister offensichtlich ein intaktes, römisches Badebassin von herausragender baulicher Qualität wiederverwendet. Aufgrund von neuzeitlichen Planzeichnungen lassen sich die Aussenmasse des Verenabades auf rund 6.5 × 14.0 Meter schätzen. Wie spätere Untersuchungen an der Ostseite des Verenabades zeigen, waren dem Becken in römischer Zeit an der Aussenseite mehrere kleinere Bassins angebaut. Zur genauen Grössenbestimmung und Lokalisierung des gesamten Verenabades realisierte man im Sommer 2020 eine Georadar-Prospektion, bei der mittels Radarmessung unter dem Boden verborgene Baustrukturen sichtbar gemacht werden können.
