Artikel: "Schutz unter der Erde" oder warum das Badener Verenabad nach seiner Wiederentdeckung zugeschüttet wurde

«Schutz unter der Erde»
oder warum das Badener
Verenabad nach seiner
Wiederentdeckung
zugeschüttet wurde

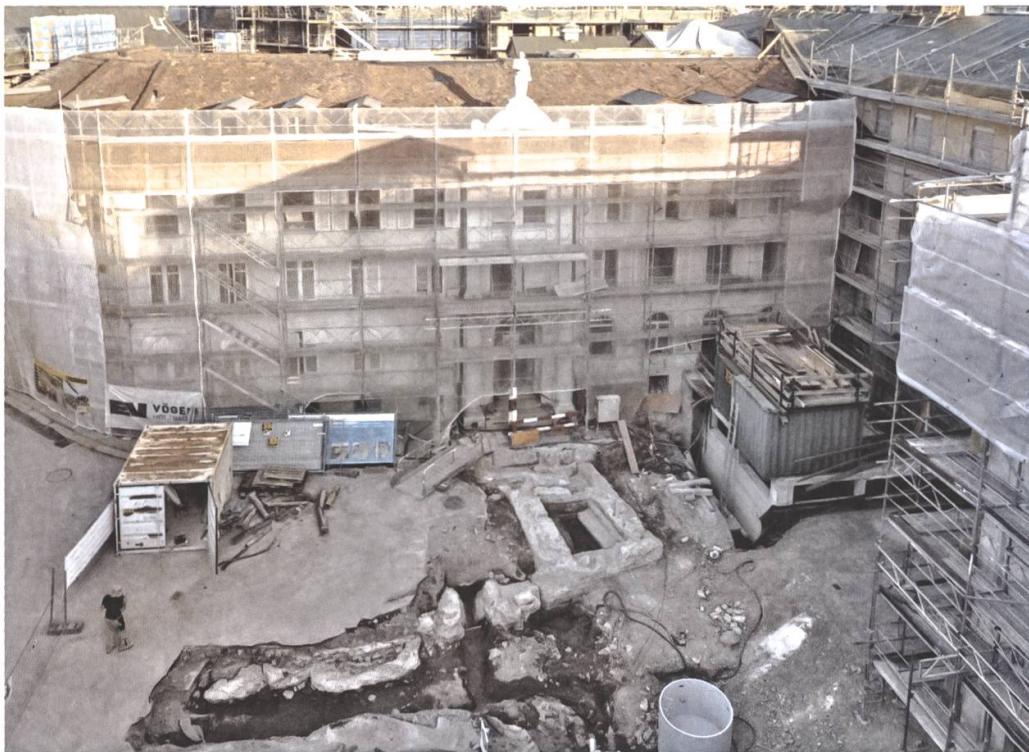
1 Blick auf das Westende des Badener Kurplatzes. Vor der imposanten Fassade des Verenahofes liegt die nordöstliche Ecke des Verenabades offen (Kantonsarchäologie Aargau, S. Mühleisen).

Bei der Anlage eines Leitungsgrabens unmittelbar vor der östlichen Hauptfassade des Verenahofgevierts wurde im Sommer 2020 in rund 0.6 Metern Tiefe unter dem modernen Asphaltbelag die Ruine des Verenabades freigelegt (Abb. 1).² Beim Baubefund handelt es sich um die aus massivem Kalkmörtel und Kalksteinplättchen gegossene, nordöstliche Bassinecke inklusive einer Einstiegsstufe und dem Bassinboden aus Gneisplatten. Die angewandte Bautechnik deutet an, dass es sich hier um eine ursprünglich römische Konstruktion handelt, die mit verschiedenen Um- und Einbauten bis zur Aufgabe des Verenabades im Jahre 1840 in Benutzung stand. Bei der Errichtung des mittelalterlichen Verenabades haben die Baumeister offensichtlich ein intaktes, römisches Badebassin von herausragender baulicher Qualität wiederverwendet. Aufgrund von neuzeitlichen Planzeichnungen lassen sich die Aussenmasse des Verenabades auf rund 6.5×14.0 Meter schätzen. Wie spätere Untersuchungen an der Ostseite des Verenabades zeigen, waren dem Becken in römischer Zeit an der Aussenseite mehrere kleinere Bassins angebaut. Zur genauen Größenbestimmung und Lokalisierung des gesamten Verenabades realisierte man im Sommer 2020 eine Georadar-Prospektion, bei der mittels Radarmessung unter dem Boden verborgene Baustrukturen sichtbar gemacht werden können.

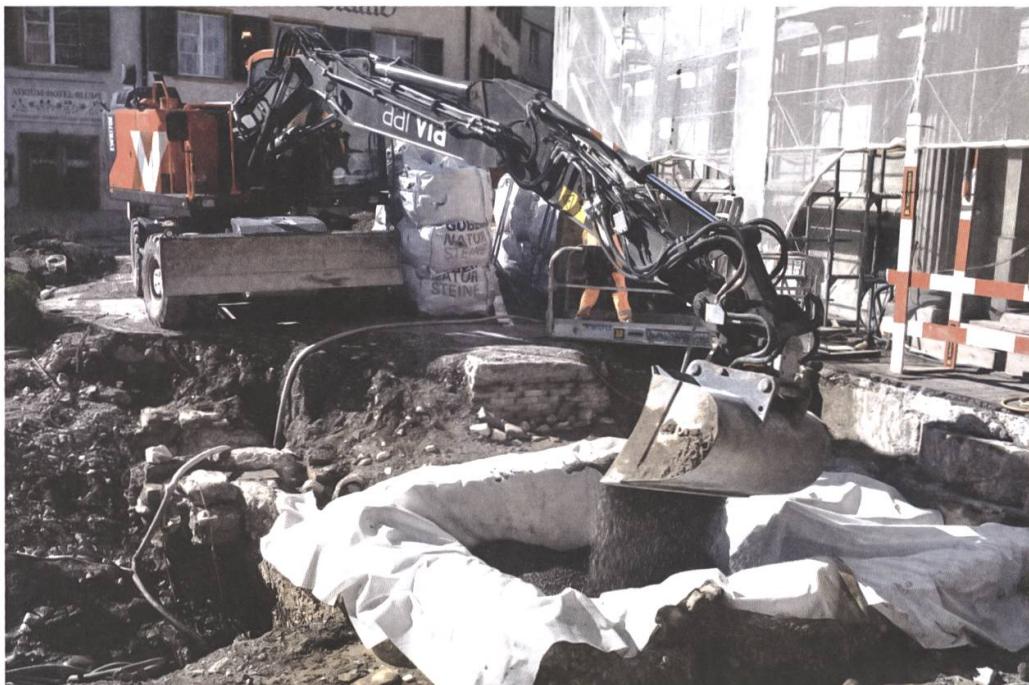
2 Nach eingehender Dokumentation wird die nordöstliche Ecke des Verenabades zum Schutz mit Split zugedeckt (Kantonsarchäologie Aargau, S. Mühleisen).

Somit wurde der in den Leitsätzen der EKD über alle denkmalpflegerischen Massnahmen gestellten «Konservierung der bestehenden Substanz»¹³ insofern Rechnung getragen, als dass das historische Verenabad nach eingehender Dokumentation mit Split zugeschüttet und in situ konserviert wurde (Abb. 2). Ein nachhaltiger Schutz und Erhalt des Baudenkmals auch für künftige Generationen kann so sichergestellt werden. Anhand der detaillierten Dokumentation und einer dichten, fast 600 Jahre zurückreichenden, bild- und textreichen Überlieferungsgeschichte lässt sich das Baudenkmal des Verenabades vielfältig-illustrativ visualisieren und in die optische Präsenz der neuen Gestaltung des Badener Kurplatzes integrieren.
