Zeitschrift:	Ur-Schweiz : Mitteilungen zur Ur- und Frühgeschichte der Schweiz = La Suisse primitive : notices sur la préhistoire et l'archéologie suisses
Herausgeber:	Schweizerische Gesellschaft für Urgeschichte
Band:	18 (1954)
Heft:	1
Artikel:	Der römische Grenzwachtturm von Rheinau
Autor:	Germann, Oscar / Isler, Herbert
DOI:	https://doi.org/10.5169/seals-1034629

Der römische Grenzwachtturm von Rheinau

Oscar Germann, Herbert Isler

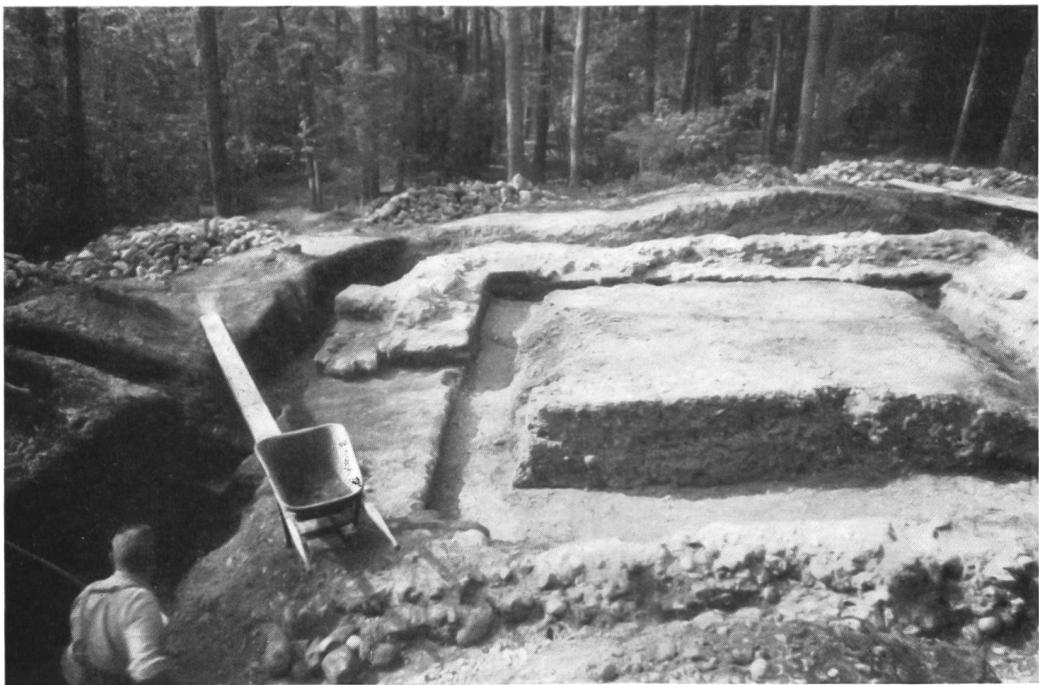
Abb. 2. Rheinau, römische Warte. Blick von Süden auf die sorgfältig ausgegrabene Anlage
(Photo O. Germann, Zürich).

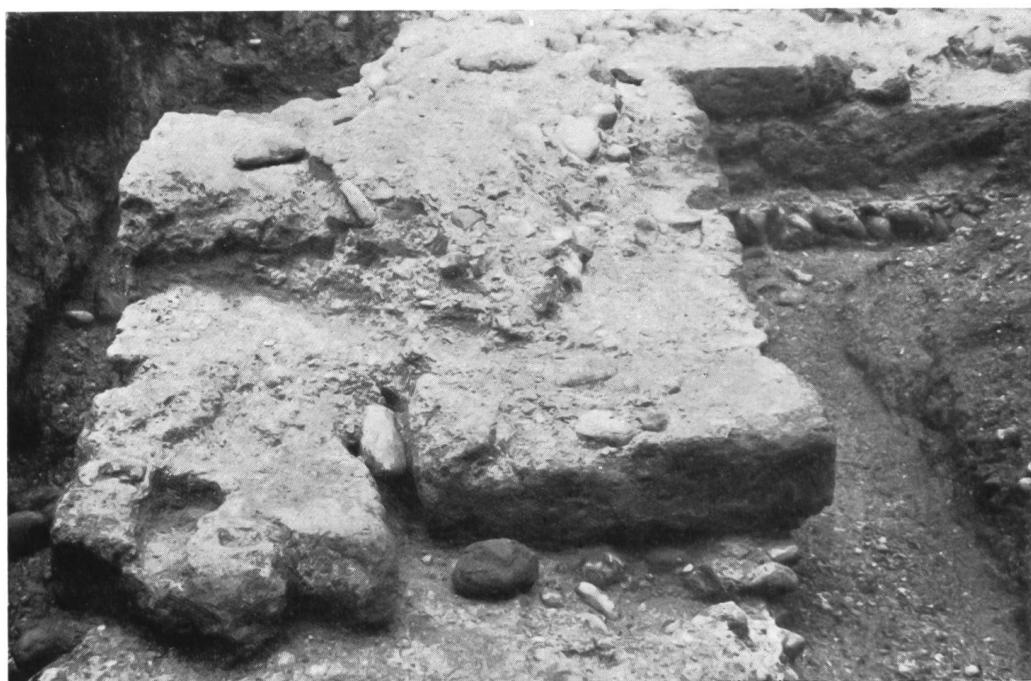
Abb. 3. Rheinau, römische Warte. Reste der Toranlage
(Photo O. Germann, Zürich).

Glücklicherweise fanden sich vom Turmtor eindeutige und sichere Reste vor. In situ lagen ein Torleibungsstein und ein ansehnlicher Rest der Torschwelle aus Tuffstein mit dem runden Loch, in dem sich der Torzapfen drehte. Anschließend an das Zapfenloch konnte noch die Schwellenrinne von 7 Zentimeter Tiefe und 12 Zentimeter Breite festgestellt werden. Der gegenüberliegende Leibungsstein war zwar nicht mehr vorhanden, wohl aber dessen Abdruck im Pflaster, so daß wir in der Lage waren, das Tor in seiner ursprünglichen Breite von 1,40 Meter zu restaurieren. Torschliffspuren oder Begehungsglättung auf der Oberfläche der Schwelle sind noch deutlich erkennbar. Wohl ist es im ersten Moment befremdlich, das Tor auf der Feindseite vorzufinden, denn nach heutigen Begriffen müßte es auf der entgegengesetzten Seite liegen. Bedenkt man aber, daß die Rheinseite mit dem steil abfallenden Ufer und dem mangelnden Platz für das Berennen des Tores doch recht stark ist, dann wird diese Anordnung verständlich.

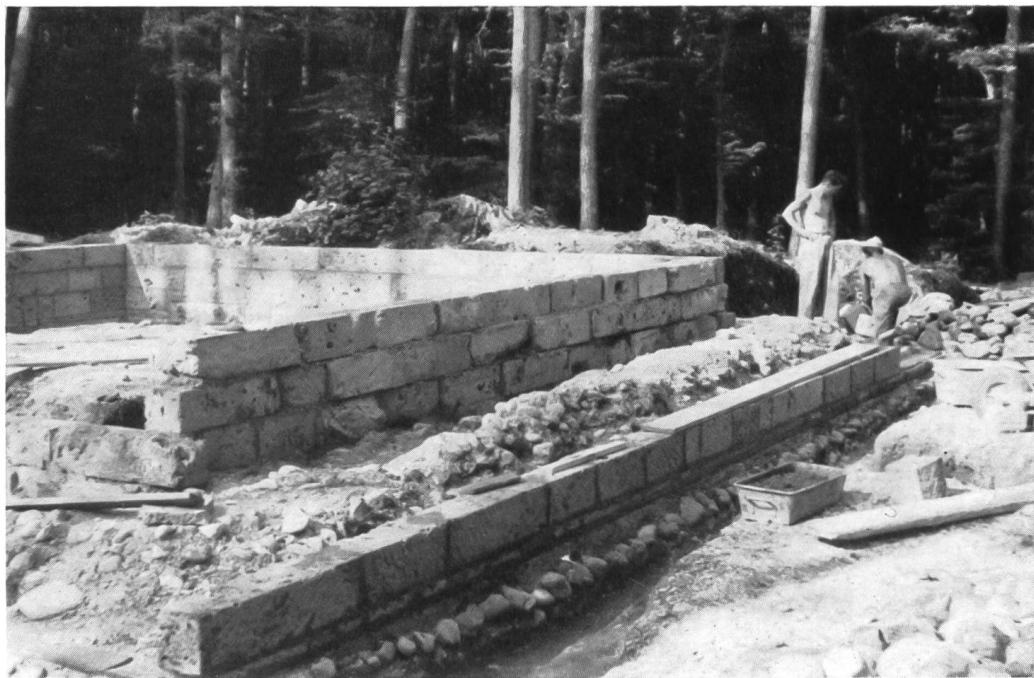
Abb. 4. Rheinau, römische Warte. Die Ergänzungsarbeiten am Turm
(Photo O. Germann, Zürich).

Bei der Restaurierung des Turmmauerwerkes, das vier Schichten hoch, also auf eine Gesamthöhe von rund 90 Zentimeter, wiederhergestellt werden sollte, mußten wir auf diese Tatsache Rücksicht nehmen. Es konnte sich nicht darum handeln – praktisch war das ohnehin ausgeschlossen –, die restaurierte Turmoberkante ins Blei zu legen. Im Gegenteil, wir wollten ja gerade deutlich machen, wie wenig fachmännische Arbeit hier geleistet worden ist. Darüber dürfen wir uns zwar nicht wundern, denn es waren Soldaten und keine Fachleute, die hier bauten, und außerdem lebten jene Zeitgenossen in einer sehr kriegerischen Zeit. Beim Wiederaufbau wurde eine eingelegte Abgrenzung aus roten Dachziegeln eingemauert, die den Übergang vom antiken zum modernen Mauerwerk anzeigt.

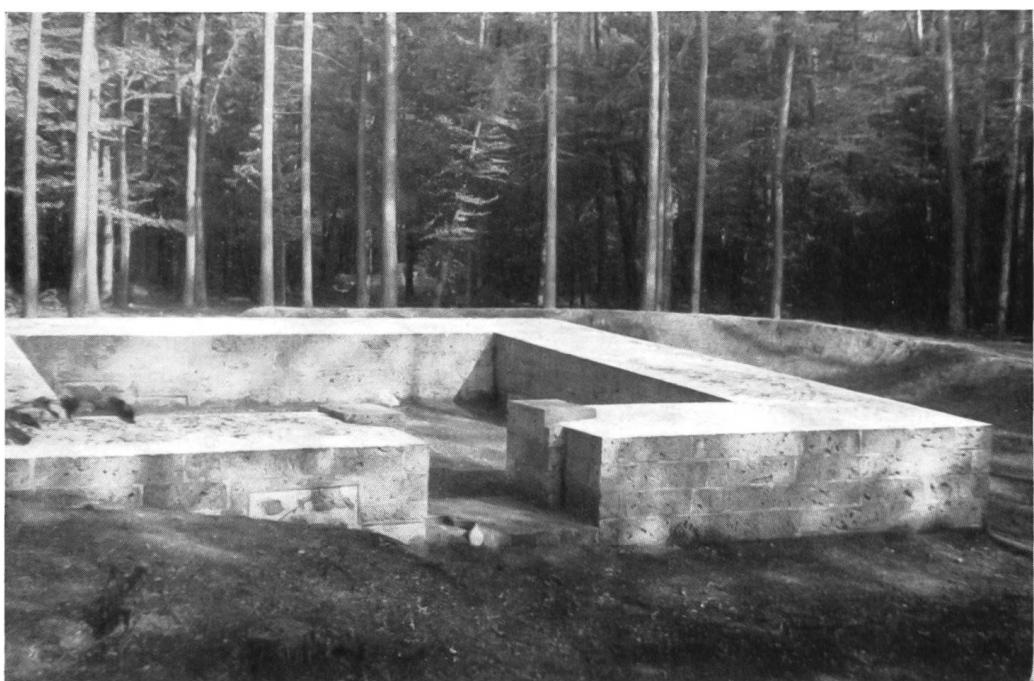
Abb. 5. Rheinau, römische Warte. Blick von Westen auf das ergänzte Mauerwerk mit Toranlage
(Photo O. Germann, Zürich).

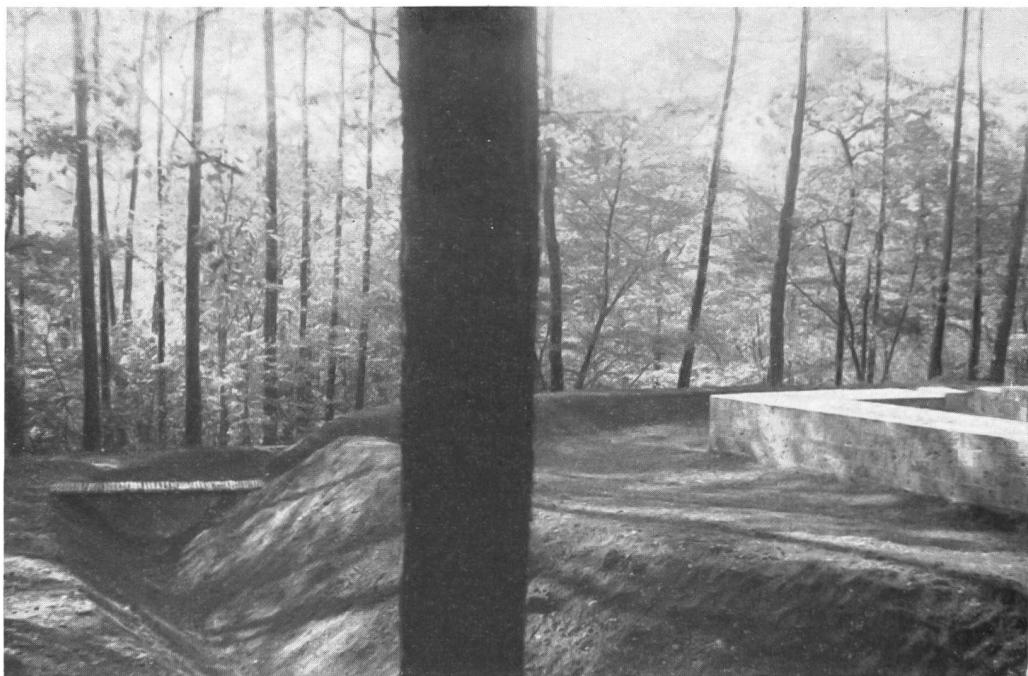
Abb. 6. Rheinau, römische Warte. Blick von Südosten auf die vollendete Anlage
(Photo O. Germann, Zürich).

Die südliche Hälfte der äußeren Anlage, also Hofraum, Wall und Graben, ist wieder hergestellt worden. Die unveränderte nördliche Hälfte zeigt den stark eingeschwemmten Spitzgraben noch sehr deutlich, und der Hofraum bleibt weiterhin im Fundzustand mit einer 80–90 Zentimeter mächtigen Schuttmasse überdeckt. Leider war es unmöglich, die vorauszusetzende Palisade am Innenwall nachzuweisen. Wir haben deshalb darauf verzichtet, ein Teilstück derselben wiederherzustellen. Ob der in der Südwestecke beobachtete Walldurchlaß dem ursprünglichen Zustande entspricht, ließ sich nicht mit Sicherheit feststellen.

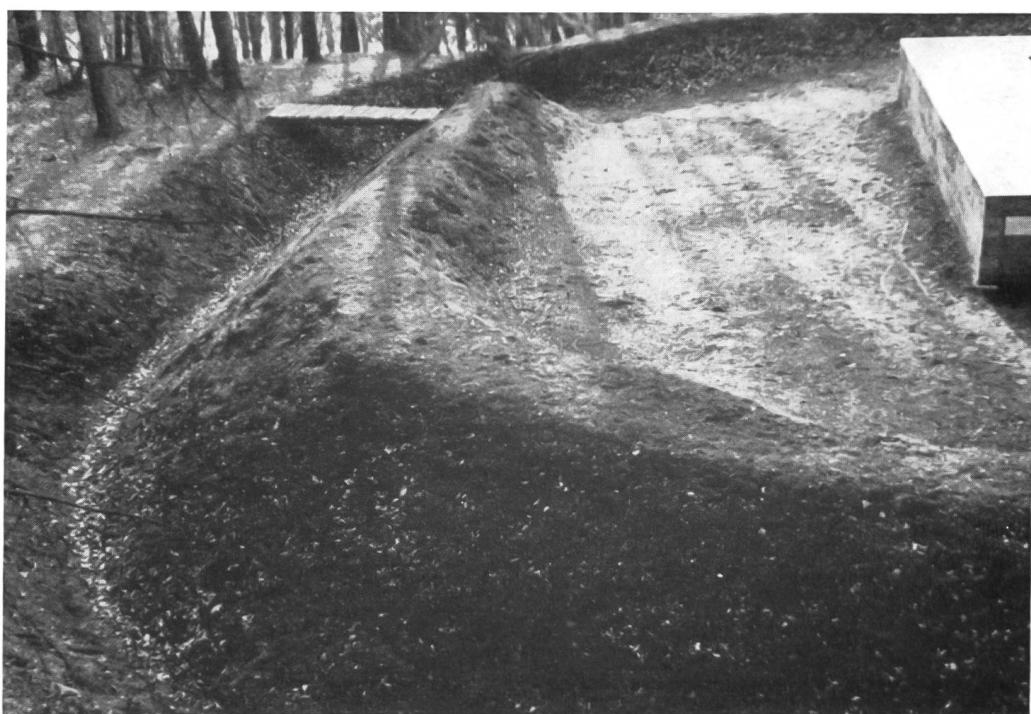
Abb. 7. Rheinau, römische Warte. Spitzgraben, Wall und Durchlaß auf der Südseite
(Photo H. Isler, Winterthur).

kreisförmig auf allen Seiten, auch gegen das Rheinufer, wo der Erosion allerdings Teile davon zum Opfer gefallen sind. Im Schnittprofil konnte der Innenwall, bestehend aus dem Grabenaushub, gut beobachtet werden. Er war rund 3 Meter breit und 1,30 Meter hoch. Zwischen Wall und Warte wurde durch die Bauten ein ringsumgehender sogenannter Innenhof von 4–5 Meter Weite gebildet. Wenig außerhalb des Grabens zeichnete sich südlich im Gelände eine auffallende zweite Mulde ab, durch die der entsprechende Schnitt verlängert wurde. Das Resultat war überraschend: Es zeigte sich nämlich, daß im Bereich dieser Mulde nur noch grobes Flußgeschiebe lag und das feinere Kies- und Sandmaterial verschwunden war. Wahrscheinlich wurde hier letzteres für Bauzwecke herausgenommen, was auch die Ursache der Senkung war. In der Folge wurde die Grube von den Legionären als «Mistwürfe» benutzt, denn in einem Bezirk von ungefähr 2×2 Meter und 1,20 Meter Tiefe fand sich schwarze, mit Weinbergschnecken durchsetzte Humuserde, die bei der Aussiebung eine Menge von Funden aller Art lieferte. Reste von grauen Kochtöpfen mit profilierten Rändern, von Lavezstein und Glasgefäßen mit Verzierungen, zum Teil sogenannte «Eiffelware», dann auch handgeformte Keramik, Böden, eine Bronzegürtelschnalle, eine eiserne Schöpfkelle, eine Bronzemünze von Kaiser Magnus Maximus (383–388 n. Chr.) und sehr viele Knochen wurden gehoben. In wissenschaftlicher Hinsicht hat die Abfallgrube für die Warte eine ähnliche Bedeutung wie der Schutthügel für das Lager von Vindonissa. Aber auch die Freilegung der südlichen Hälfte des Hofraumes zwischen Turmmauer und Wall sowie die Ausgrabung des Innenraumes im Turme ergab zahlreiche Funde, ähnlich denjenigen aus der Abfallgrube. Hinzu kamen viele Reste von ungestempelten Dachziegeln sowie von Hirschhorn, Bruchstücke von Knochen- und Hirschhorngeräten, zum Teil mit hübschen Kreis- und Strichverzierungen, zwei Pfeilspitzen aus Eisen und wiederum viele Knochen. Bezeichnenderweise häuften sich die Funde auf der Rheinseite, wo das Tor lag. Als letzter und einziger Fund im Spitzgraben wurde eine prächtige, 10 Zentimeter lange Gürtelverzierung aus Bronze gehoben (siehe Titelbild).

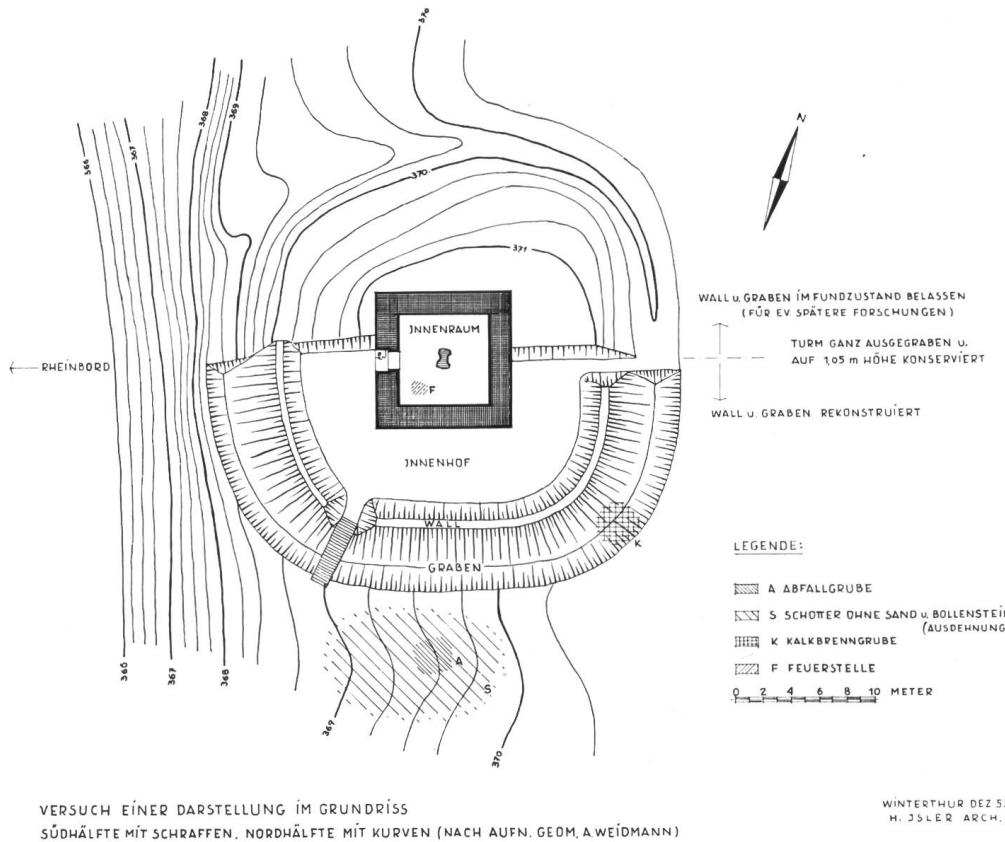
Abb. 8. Rheinau, römische Warte (Zeichnung H. Isler, dipl. Arch., Winterthur).

Die vollständige Freilegung der Turmmauern ergab interessante Aufschlüsse: Der Turm ist quadratisch und rechtwinklig. Äußere Seitenlänge 9,92 Meter, Mauerstärke 1,69–1,73 Meter. Größe des Innenraumes ca. $6,50 \times 6,50$ Meter. Zum Vergleich mögen hier die Maßzahlen einiger anderer Warten angeführt werden: Warte Rheinsfelden, ZH, $8,90 \times 8,90$ Meter, 1,70 Meter Mauerstärke; Warte Hardwald, Weiach, ZH, $7,50 \times 7,50$ Meter, 1,60 Meter Mauerstärke; Warte Rümikon, AG, $7,90 \times 7,90$ Meter, 1,50 Meter Mauerstärke; Summa Rapida, AG, $8,05 \times 8,05$ Meter, 1,60 Meter Mauerstärke.

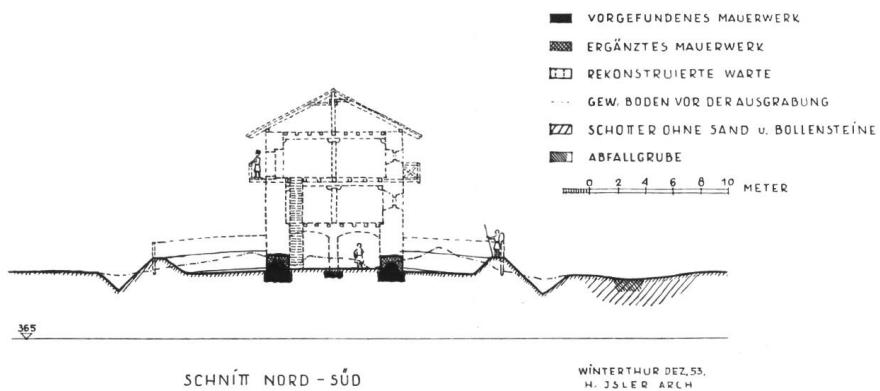
Abb. 9. Rheinau, römische Warte. Rekonstruktionsversuch
(Zeichnung H. Isler, dipl. Arch., Winterthur).

In der Mitte des Turmraumes fand sich ein Klotz aus Kieselmauerwerk von unregelmäßiger Form mit $1,10 \times 1,30$ Meter Ausmaß vor, ohne Zweifel das Fundament für die Aufnahme eines Pfostens, der seinerseits einen Unterzug mit dem darauf ruhenden Gebälk zu tragen hatte. Dieselbe Konstruktion dürfte sich in jedem der drei bis vier vorauszusetzenden Stockwerke wiederholt haben. Nach der Vermessung wurde dieses Fundament wieder zugeschüttet.

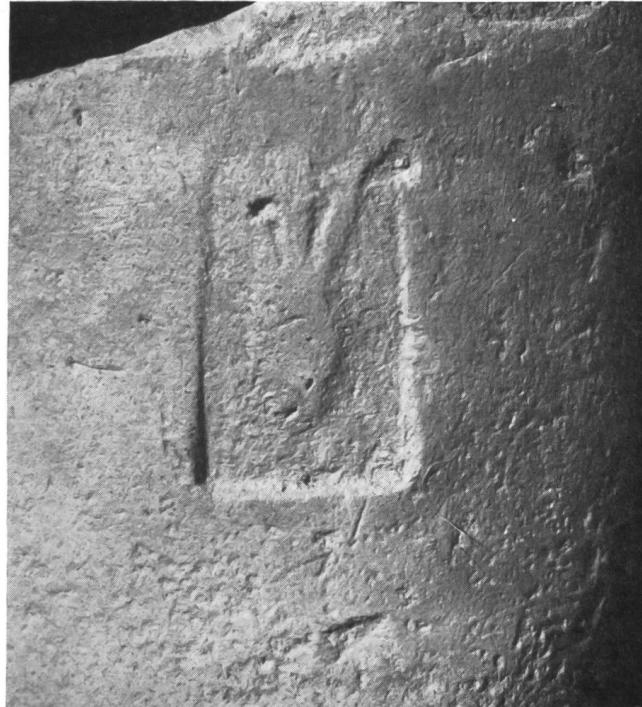
L'estampille est placée à 8 cm environ au-dessus de l'extrémité inférieure. Elle est rectangulaire, mesurant 23 sur 40 mm environ, assez mal venue dans sa partie supérieure. L'objet qui s'y trouve représenté est une amphore allongée,

Fig. 11. Vidy, la Maladière. Estampille d'amphore en forme d'amphore allongée (Photo E. Schulz, Basel).
