Zeitschrift: Ur-Schweiz : Mitteilungen zur Ur- und Frühgeschichte der Schweiz = La Suisse primitive : notices sur la préhistoire et l'archéologie suisses

Band: 22 (1958)

Artikel: Römische Wasserhähnen

Autor: Mutz, Alfred

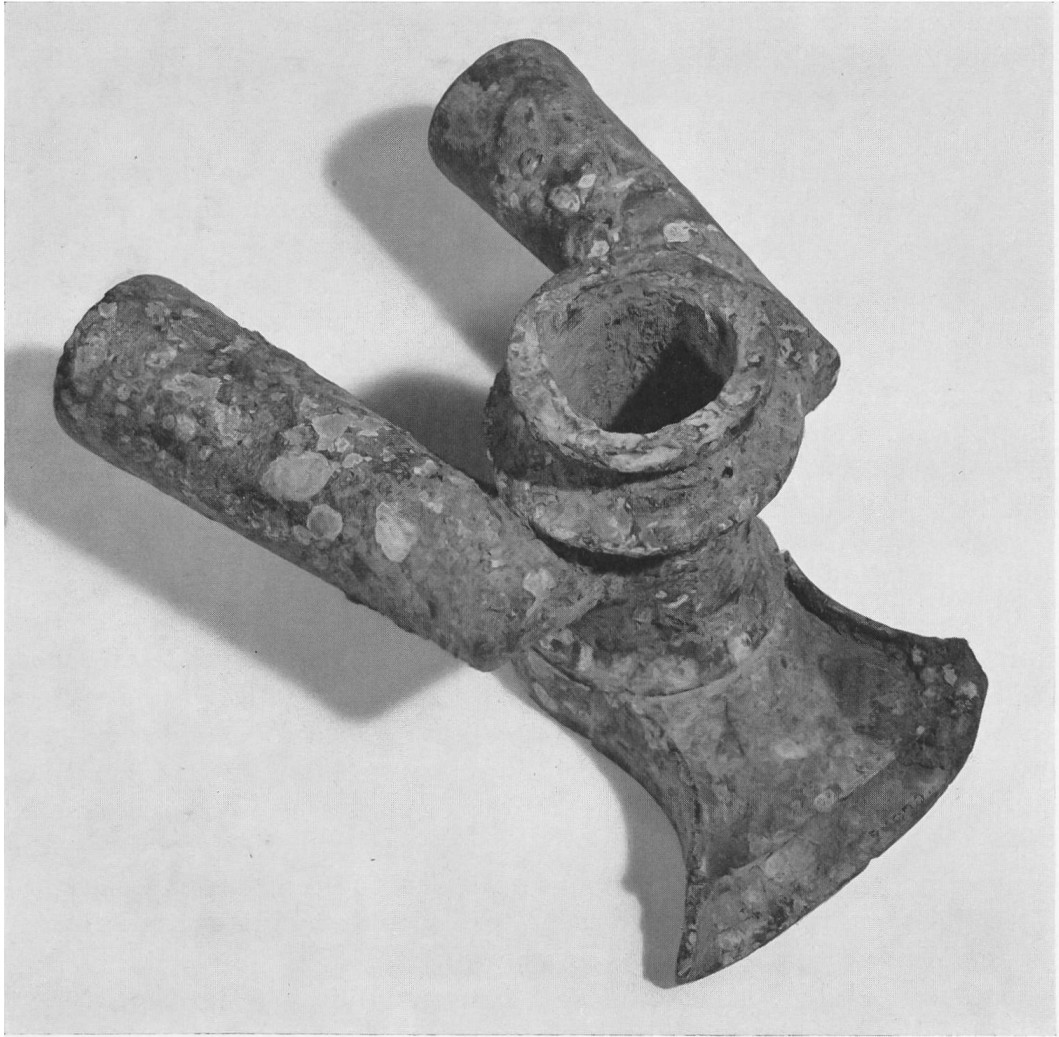
Abb. 22. Petinesca (Museum Schwab, Biel): Wasserhahnen aus Bronze.

Deutlich ist die Konstruktion zu erkennen. Durch die beiden konischen Rohre wurden die Flüssigkeiten in den eigentlichen Hahnen geleitet, in diesem gemischt, und flossen vereint durch das breite Mundstück aus. Der Reiber fehlt. Oberer Durchmesser der ebenfalls leicht konischen Hahnenbohrung = 42 Millimeter. Gesamte Länge über Rohrende und Mundstück gemessen = 210 Millimeter, Höhe = 110 Millimeter.

habe einst zu einer schon recht komfortablen Badeeinrichtung gehört, bei der die badende Person nach Belieben die Temperatur des Wassers regulieren und gleichzeitig den breiten Wasserstrahl in einer ihr passenden Richtung über sich ergießen lassen konnte (Abb. 22).

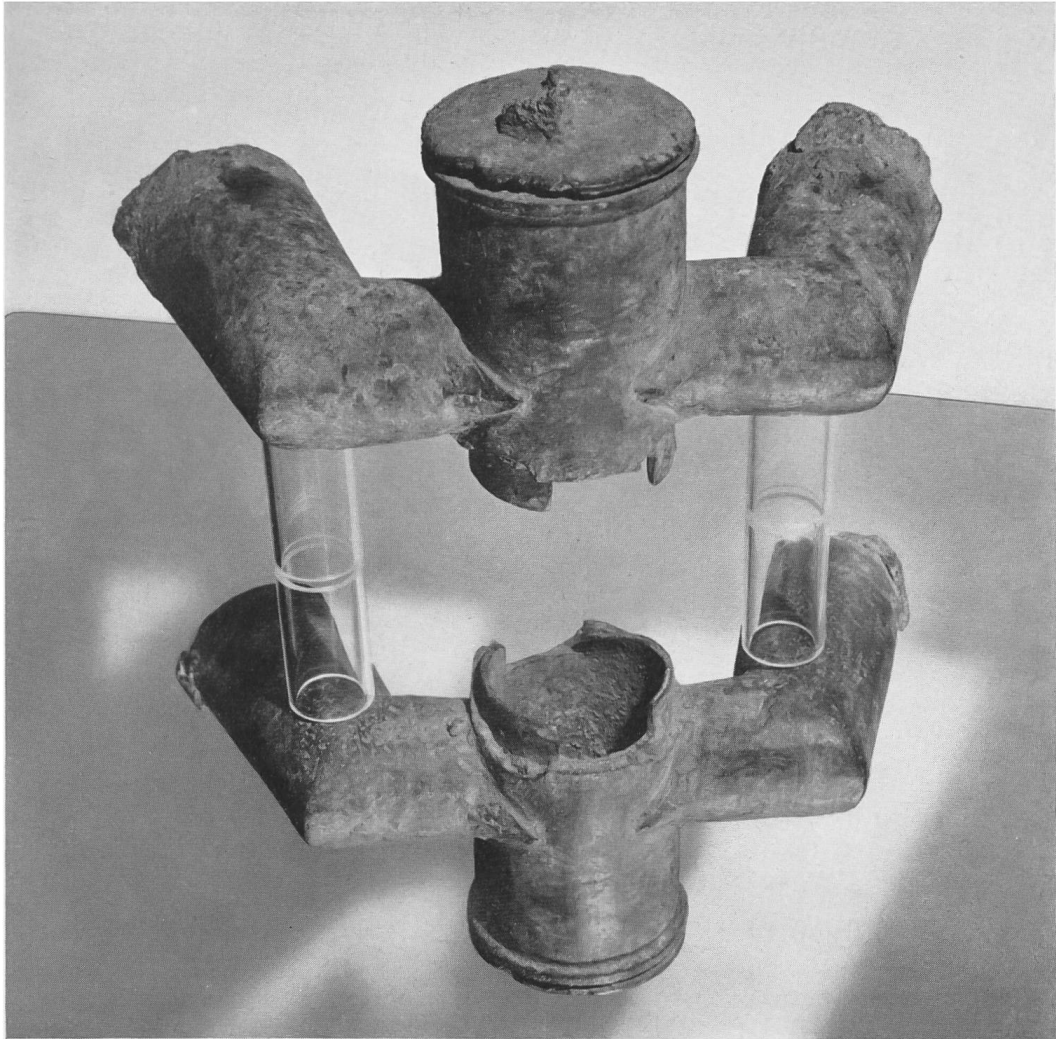
Abb. 25. Rottweil, Deutschland: Römischer Wasserhahn, über Spiegel aufgenommen.

Dieser Hahn weist robustere Formen und größere Dimensionen auf. Die Durchmesser der Zuleitungen sind ca. 10 mm größer als bei jenem von Petinesca. Gesamte Länge = 112 und Höhe = 100 Millimeter (gemessen wie oben). Die Breite über die beiden Rohrenden beträgt hier 235 und beim andern Exemplar nur 169 Millimeter. Auf dem obern Teil des Reibers sind noch deutlich die Reste der einstigen Oese erkennbar. Photo E. Schulz

entnommen werden. Das mag darauf hindeuten, daß dieser Hahnen eher gewerblichen Zwecken diene. Leider ist der untere, den Reiber umfassende Teil des Hahnens im ganzen Umfange ausgebrochen. Gerade der fehlende Rest hätte zur Klärung der Funktionsweise beigetragen. Was hier gemeint ist, mag das auf einem Spiegel aufgenommene Bild des Hahnens erläutern (Abb. 25). Am vorstehenden Reiber erkennt man zwei einander gegenüberliegende symmetrische Aussparungen. Unzweifelhaft stehen diese mit der Durchlaßöffnung in Beziehung; denn einmal sind diese gleich groß wie dessen Durchmesser und zweitens würden sie genau mit den Einlaufstutzen gefluchtet sein, wenn der Hahnen geschlossen ist. Diese Aussparungen am untern Reiber-

umfange müssen demnach als eine Art Sicherung oder Verriegelung gedeutet werden. An beiden Einlauffröhren des Hahnes sind noch die Reste der Bleirohr-Zuleitungen erhalten. Aus der Dicke der darin angesetzten Kalkschicht (Wasserstein) muß geschlossen werden, daß der Hahn lange Jahre in Betrieb war, oder daß das dortige Wasser sehr stark kalkhaltig war. Auf der Bronze befindet sich jedoch kein Kalkansatz.
