Artikel: Die Badeanlage des römischen Gutshofes von Oberentfelden im

Autor: Gersbach, Egon

Basel/Bâle XXII, 3 Oktober/Octobre 1958

Die Badeanlage des römischen Gutshofes von Oberentfelden im Aargau

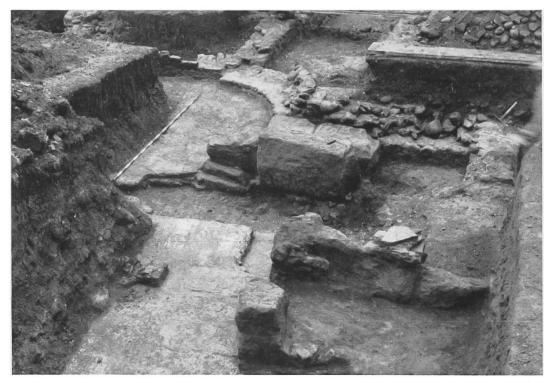
Abb. 36. Oberentfelden. Blick auf Caldarium, Tepidarium, Apodyterium und Frigidarium, von Osten. Jüngerer Bauzustand.

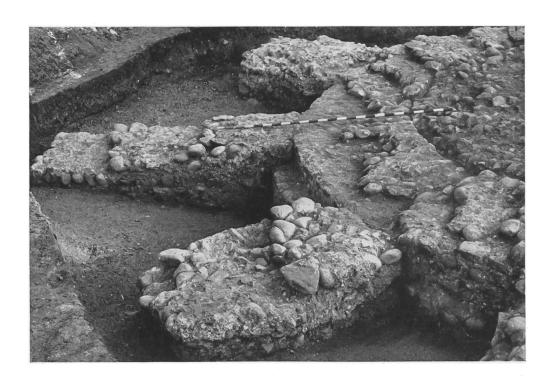
Abb. 38. Westende von Raum 28 mit Strebepfeilern, von Süden.

Herrenhaus und Badegebäude zu einer architektonischen Einheit. Dieser dem Frigidarium F vorgelagerte, ungemein groß dimensionierte Raum 28 springt talwärts risalitartig weit über die Flucht des Fassadenportikus vor. Sein freies Ende ist halbrund geschlossen; er weist im Innern eine mächtige Wacken-Ziegel-Mörtel-Füllung auf. Die massive Bauweise und die ungewöhnliche Mauerstärke des Apsisbogens – 1,20 m – deuten auf einen schweren Oberbau hin, dessen Druck von drei gewaltigen, symmetrisch angelegten Strebepfeilern aufgefangen wurde (Abb. 38). Ein vierter kurzer, massiger Pfeiler trat architektonisch nicht hervor, da er gleichzeitig als Widerlager für eine Außenwand des Raumes 33 diente. Die Bedeutung dieses Raumes ist unklar; vielleicht diente er zur Aufnahme der Badegerätschaften.
