Zeitschrift:	Ur-Schweiz : Mitteilungen zur Ur- und Frühgeschichte der Schweiz = La Suisse primitive : notices sur la préhistoire et l'archéologie suisses
Herausgeber:	Schweizerische Gesellschaft für Urgeschichte
Band:	22 (1958)
Heft:	3
Artikel:	Die Badeanlage des römischen Gutshofes von Oberentfelden im Aargau
Autor:	Gersbach, Egon
DOI:	https://doi.org/10.5169/seals-1034504

Die Badeanlage des römischen Gutshofes von Oberentfelden im Aargau

RÖMISCHER GUTSHOF OBERENTFELDEN GRABUNG 1936, 1937, 1938, 1951, 1958.

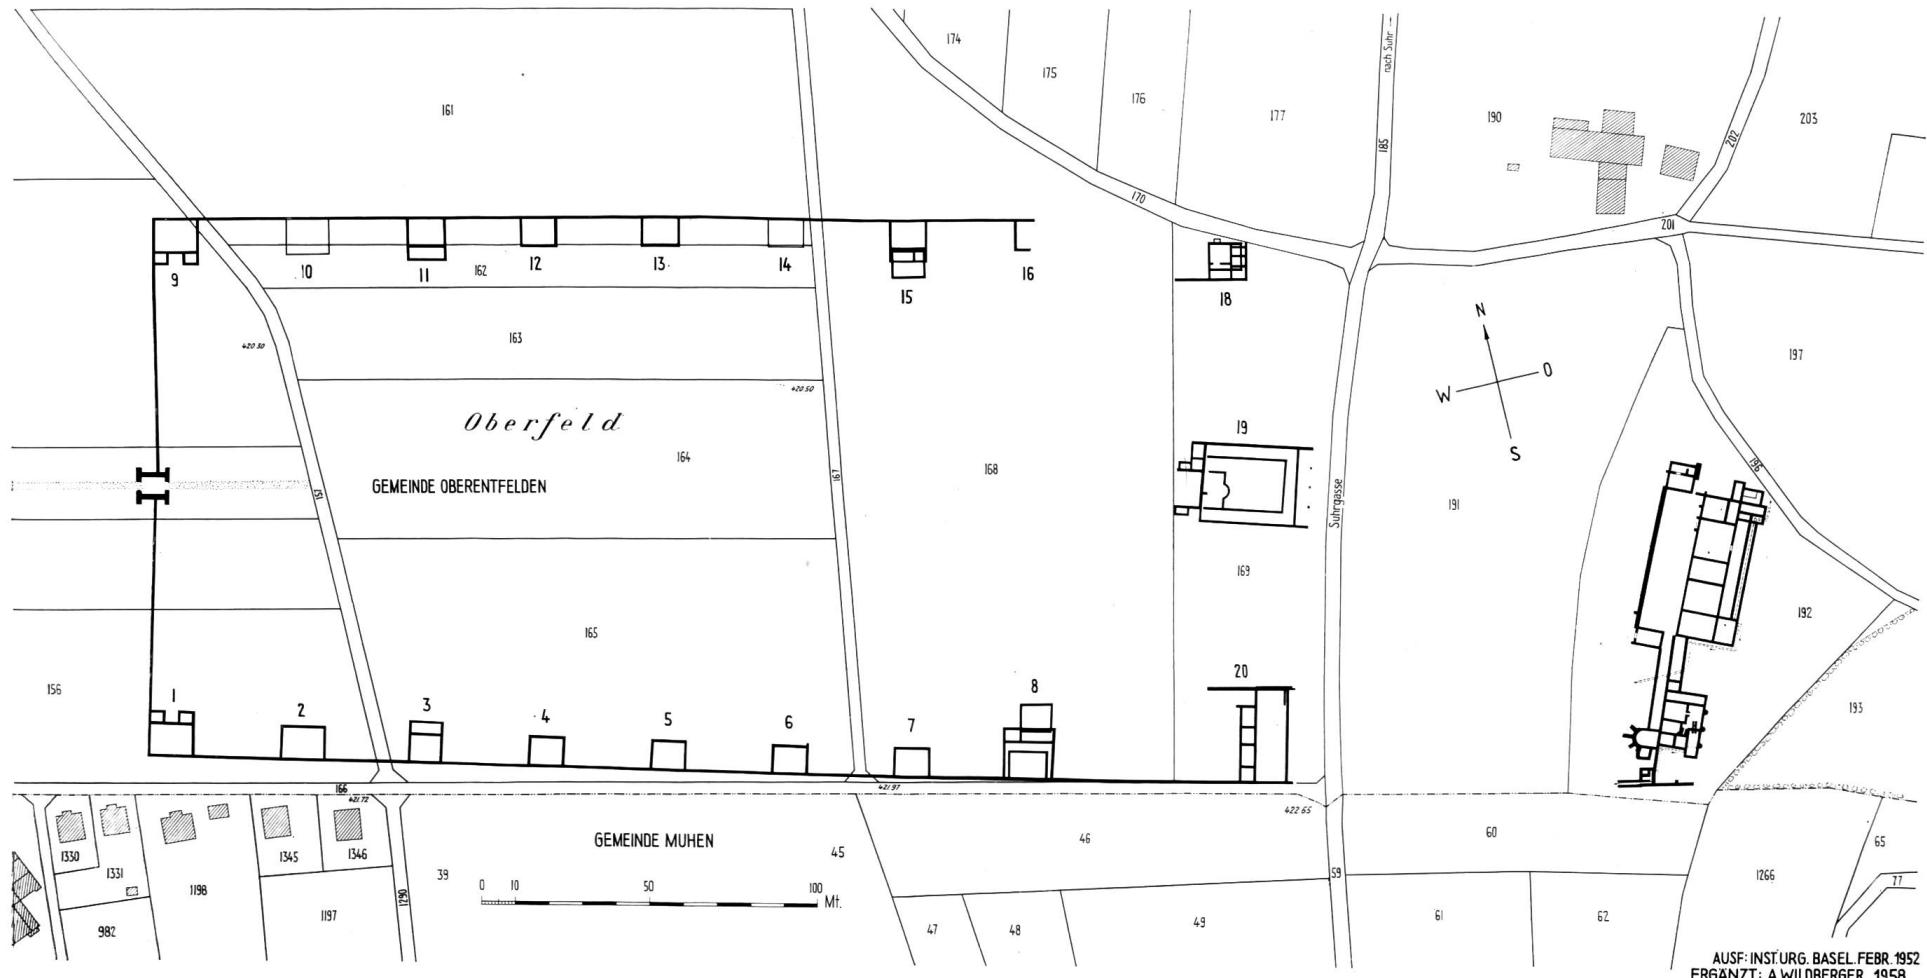
Abb. 30. Oberentfelden. Römischer Gutshof, Übersichtsplan 1958.

Die Badeanlage wurde 15 m abseits der südlichen Schmalseite des Herrenhauses auf einer künstlich geschaffenen Hangterrasse errichtet, deren Oberkante 8 m über dem Niveau des Wirtschaftshofes in der Suhrenebene lag (Abb. 30). Das Bad ist mit seiner Längsachse nahezu in die N-S-Richtung gedreht und daher etwas abweichend zu jener der weitläufigen Portikusvilla orientiert. Die leicht schräge Stellung zum Hauptgebäude ist ebenso wie dessen schräge Lage zur Längsachse des Wirtschaftshofes unmittelbar auf den Verlauf der Hangterrasse zurückzuführen. Diese wurde nämlich in Anpassung an die allgemeinen Hangverhältnisse leicht bogenförmig von NNO-SSW angelegt.

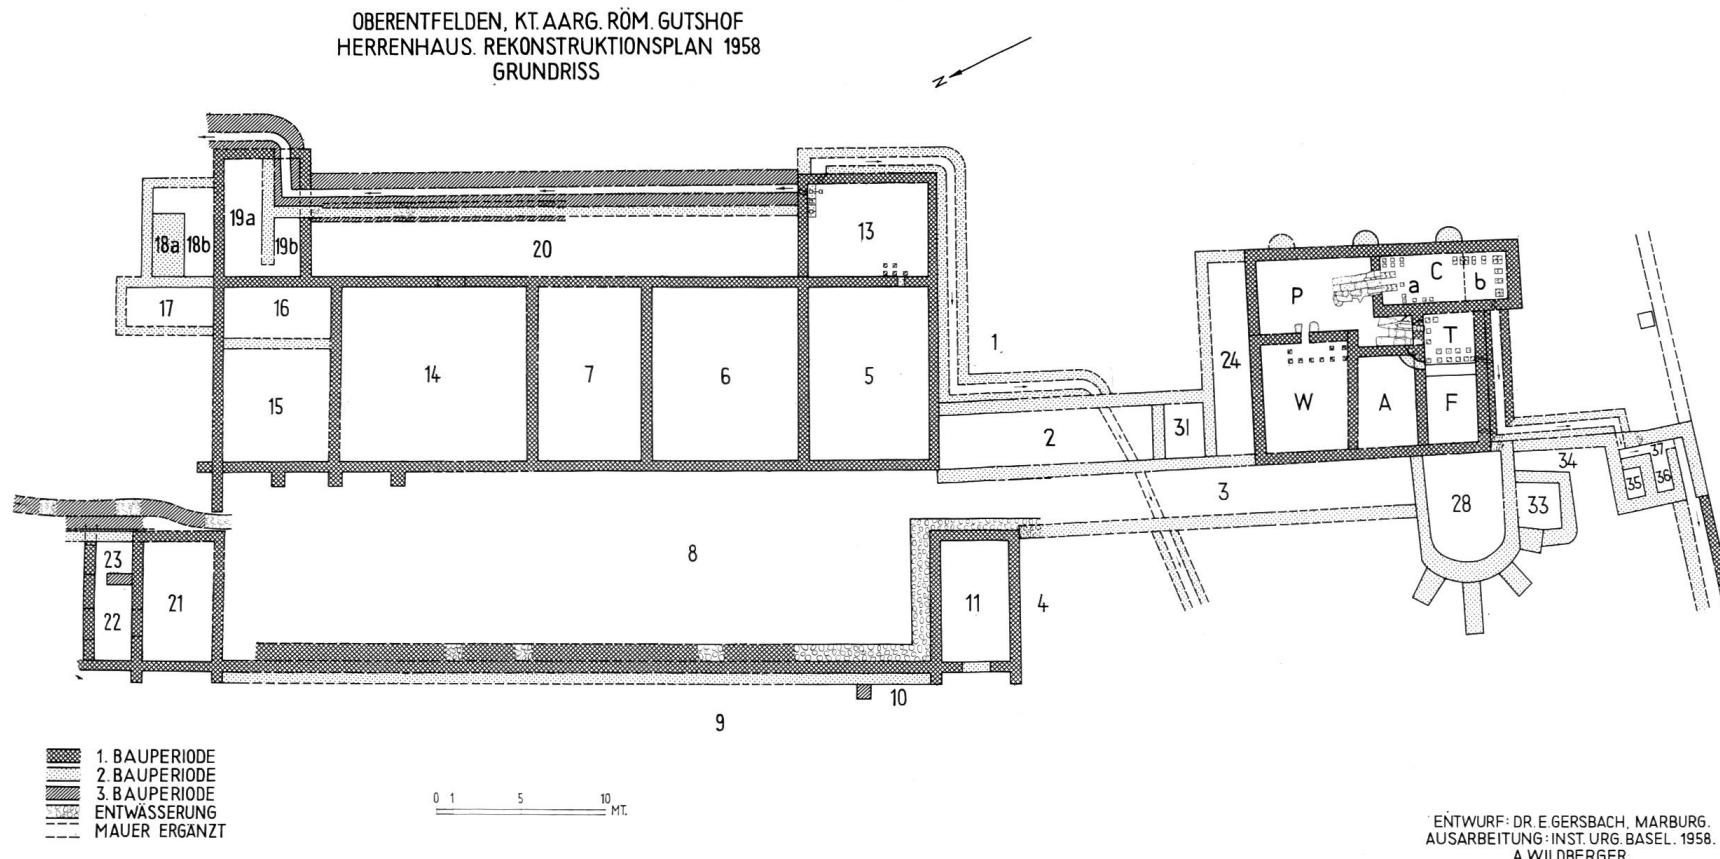
Abb. 31. Oberentfelden. Ausgrabung 1958: Badegebäude, ergänzter Grundriß.

Das Badegebäude erhielt in zwei Bauetappen seine endgültige Gestalt (Abb. 31). Der Kernbau besteht aus einem geschlossenen, regelmäßig rechteckigen Baublock von 14x12,7 m Grundfläche, aus dem nur eine rechteckige

Nische des Caldariums C über die südliche Bauflucht vorspringt. Trotz weitgehender Zerstörung läßt sich die Anordnung der Baderäume leicht übersehen; sie sind offensichtlich hintereinandergeschaltet. Das Bad entspricht dem Reihentypus. Die Orientierung der Hauptbaderäume sowie des Praefurniums mit der Kesselanlage erfolgte wie zumeist üblich nach der Sonnenseite, vor allem jedoch unter Berücksichtigung einer möglichst bequemen Wasserversorgung. Hauptbaderäume und Praefurnium liegen deshalb auf der dem Berghang zugekehrten Seite.

Der Haupteingang des Bades ist wohl in der Mitte der Westfront zu vermuten. Durch ihn betrat man das zentral gelegene, langrechteckige Apodyterium A (Auskleideraum), das einen schwachen Mörtelgußboden besaß. Rechter Hand sieht man sich einem quer zur Hauptachse des Bades liegenden kleineren, rechteckigen Raum gegenüber, von welchem allerdings nur noch die Grundmauern erhalten sind. In ihm wird man zweifellos das Frigidarium F (kaltes Bad) vermuten dürfen, dessen gesamte Einrichtung späterer Zerstörung anheimgefallen ist; die Lage der Wanne ist uns aus diesem Grunde unbekannt. An den für das Frigidarium gehaltenen Raum schließt östlich das quadratische, in seinen Ausmaßen bescheidene Tepidarium T (laues Bad) an (Abb. 32). Es besitzt aus dieser ersten Bauphase noch einen soliden Unterboden aus Ziegelschrotmörtel, auf welchem die Abdrücke der Hypokaustpfeiler noch deutlich erkennbar waren. Das Tepidarium T stößt mitt seitig an das schmale, langgestreckt rechteckige Caldarium C (heißes Bad) an. Im Südteil b dieses Hauptbaderaumes mit seiner über die südliche Gebäudefront vorspringenden rechteckigen Nische ist der massiv gegossene Unterboden an einer quer durch den Raum verlaufenden Stufe um 20 cm gegenüber dem an das Praefurnium P angrenzenden Teil a versenkt. Hier war wohl ein größeres Wasserbecken oder eine in den schwebenden Boden eingelassene Warmwasserwanne installiert, deren Gewicht von den in diesem Teil verdoppelten Hypokaustpfeilerchen getragen wurde.

Tepidarium T und Caldarium C wurden gemeinsam von dem auffallend großräumigen Praefurnium P aus beheizt, in welchem wohl auch sperriges Brennmaterial gelagert wurde. Der Fußboden des Heizkellers bestand aus einem schwachen Ziegelschrotestrich; er war einer dicken Lehmpackung aufgegossen und lag im Niveau der Unterböden der Hauptbaderäume C und T. Von hier aus führte der 3,7 m lange und im Licht 0,50 m breite Hauptfeuerungskanal mit seinen inneren Zungen aus Backsteinmauerwerk unter das Caldarium C (Abb. 36). Durch den gleichbreiten, aber kürzeren Nebenheizkanal, der auch keine inneren Backsteinzungen besaß, strömte die Warmluft unter das schwächer beheizte Tepidarium T; er wurde von einem schmalen rechteckigen Vorbau aus bedient. Wangen und Feuerbett beider Heizkanäle waren massiv aus Quadern von grünem Molassesandstein aufgeführt. Vom gleichen Heizraum P aus führte außerdem ein weiterer kurzer Schürkanal in einen mit seiner Schmalseite an die Westwand des Praefurniums anstoßenden Raum W. Dieser ist mit 4,6 x 6 m im Licht auffallend groß dimensioniert.

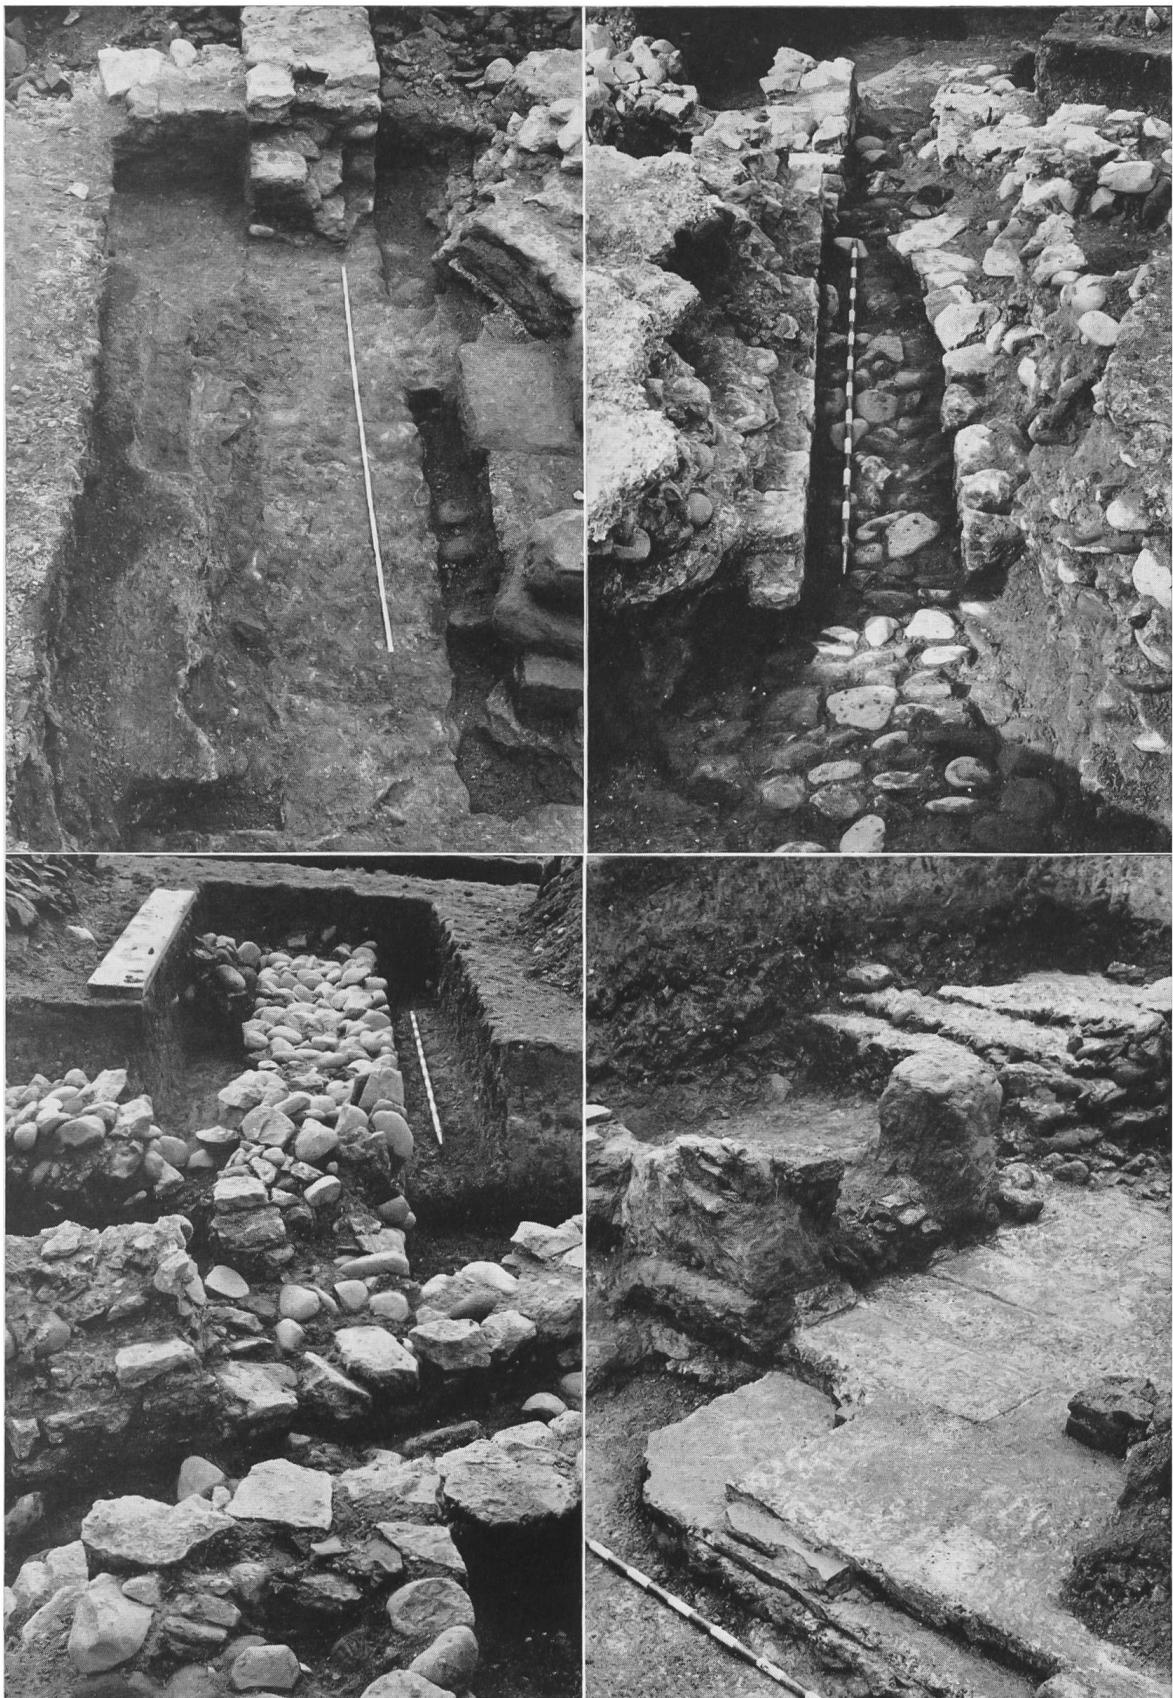
Abb. 32. Nordmauer des Tepidariums, von Südosten.
Älterer Bauzustand.

Abb. 34. Blick auf die Westmauer von Gang 2, Ab-
wasserkanal 1 und Raum 31, von Nordosten.

Abb. 33. Gang 2 mit Abwasserkanal 1, von Osten.

Abb. 35. Caldarium mit zwei Unterböden und Heiz-
kanal, von Westen.

Das Warmbad war von Raum 5, vermutlich der Küche, aus mittels eines kurzen Schürkanals heizbar, den man in die Umfassungsmauer gebrochen hatte. Von der einst auf rechteckigen Pfeilern ruhenden Wanne sind an der östlichen Innenwand noch geringe Reste vorhanden. Die Wannenverkleidung bestand aus einem wasserfesten Verputz, der Boden aus Ziegelbeton; sämtliche Fugen waren mit einem Viertelrundstab abgedichtet. Die Abflußröhre war in die östliche Außenwand eingelassen und mündete in einen Abwasserkanal 1. Dieser lief als offene Traufrinne um die SO-Ecke des Warmbades herum, an der südlichen Schmalseite des Wohngebäudes entlang und folgte auf kurzer Strecke dem Verbindungsgang 2. Schließlich wurde er unter diesem wie auch unter dem Gang auf der Talseite vorgelagerten Laubenhalle 3 hindurchgeführt (Abb. 33, 34). Er mündet heute blind in die Luft.

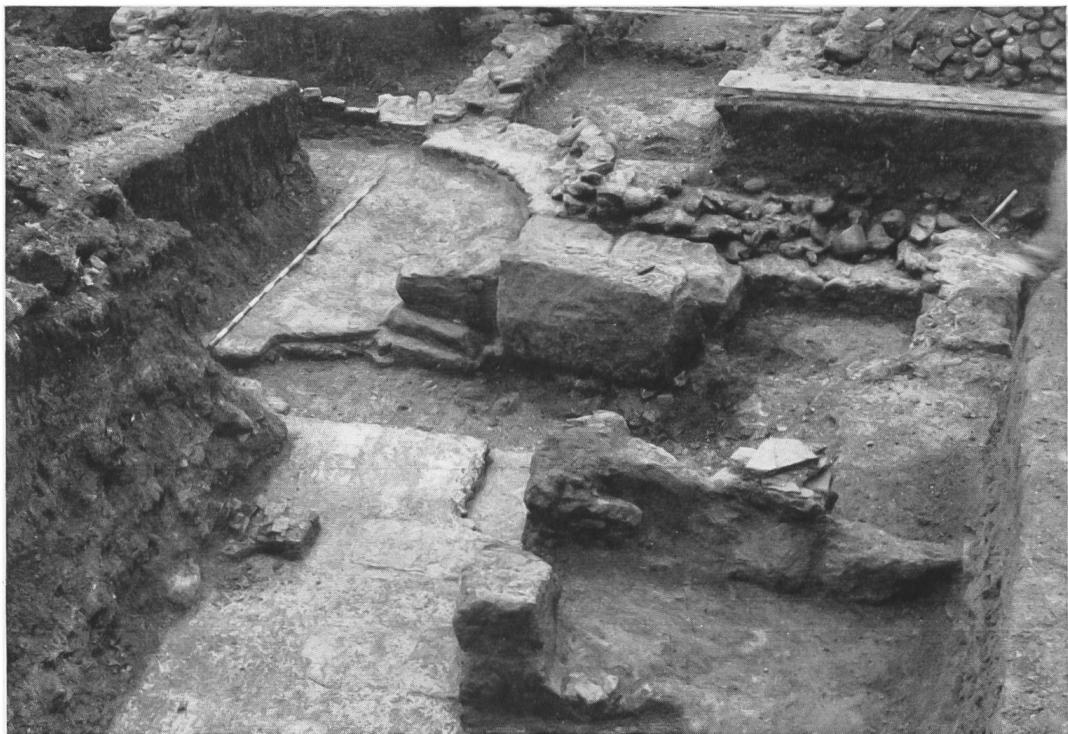
Abb. 36. Oberentfelden. Blick auf Caldarium, Tepidarium, Apodyterium und Frigidarium, von Osten. Jüngerer Bauzustand.

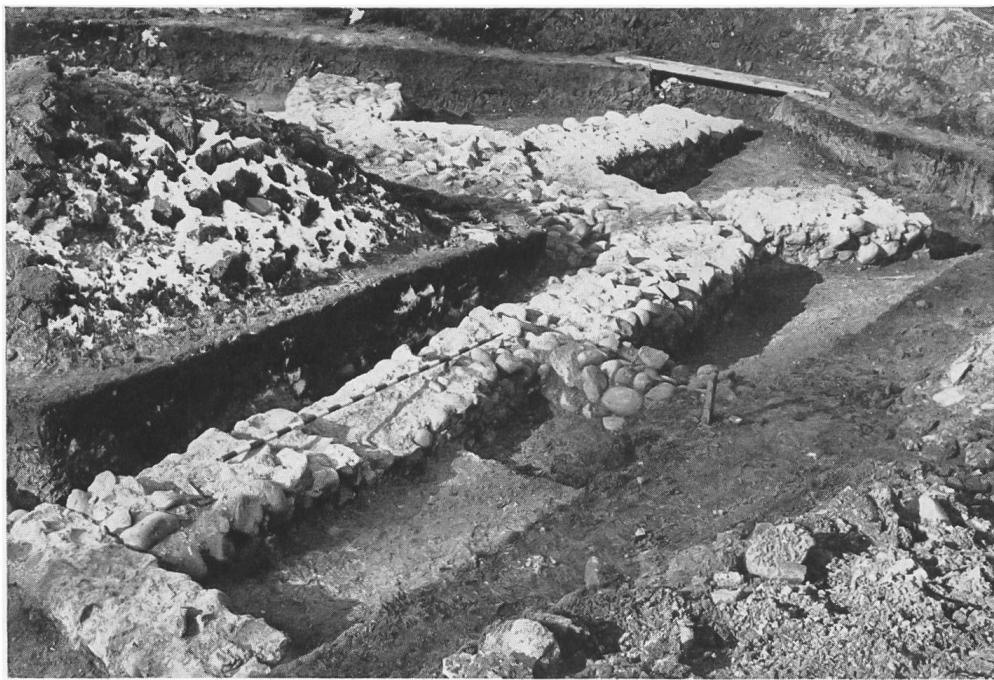
Abb. 37. Raum 28 «Schwimmabassin» und Portikus 3, von Osten.

Auf der ungeschützten Nordseite wurde dem Badegebäude wohl als Windfang gegen die kalten Nordwinde ein schmaler Korridor 24 vorgelegt, der außerdem die Treppe zum tiefer liegenden Praefurnium P aufgenommen haben wird. Dieser Korridor 24 war durch den breiten Gang 2 direkt mit Raum 5 des Herrenhauses, in welchem wir die Küche vermuten, verbunden und stellte, zumal bei Schlechtwetter, eine ideale Verbindung zwischen diesem und der Badeanlage her. Er besitzt einen massiven Ziegelschrotboden und im Südteil, dem Korridor 24 unmittelbar vorgelagert, ein kleines Durchgangsgelaß 31. Auf der Talseite errichtete man vor dem eben genannten Gang 2 wie auch vor der Westfassade des Badegebäudes eine Säulenhalle 3 mit durchlaufendem Fundamentsockel. Zwischen den Südrisalit 11 des Hauptgebäudes und einem dem Frigidarium F vorgebauten Raum 28 eingespannt (Abb. 37), verlängerte sie den Hauptfassadenportikus weit nach Süden und verschmolz auf diese Weise

Herrenhaus und Badegebäude zu einer architektonischen Einheit. Dieser dem Frigidarium F vorgelagerte, ungemein groß dimensionierte Raum 28 springt talwärts risalitartig weit über die Flucht des Fassadenportikus vor. Sein freies Ende ist halbrund geschlossen; er weist im Innern eine mächtige Wacken-Ziegel-Mörtel-Füllung auf. Die massive Bauweise und die ungewöhnliche Mauerstärke des Apsisbogens – 1,20 m – deuten auf einen schweren Oberbau hin, dessen Druck von drei gewaltigen, symmetrisch angelegten Strebebefestigungen aufgefangen wurde (Abb. 38). Ein vierter kurzer, massiger Pfeiler trat architektonisch nicht hervor, da er gleichzeitig als Widerlager für eine Außenwand des Raumes 33 diente. Die Bedeutung dieses Raumes ist unklar; vielleicht diente er zur Aufnahme der Badegerätschaften.

Die Vermutung ist begründet, daß in diesem außerhalb des eigentlichen Badegebäudes aufgeführten Annex 28, ähnlich wie in Gurtweil bei Waldshut am Hochrhein³, ein in Villenbädern sehr selten anzutreffendes Kaltwasser-«Schwimmbassin» (natatio) untergebracht war⁴. Mit einer Grundfläche von 4,5 x 6,2 m würden die Ausmaße dieses «Schwimmbassins» jenen von Gurtweil nahezu entsprechen, wie überhaupt das dortige Badegebäude in Grundrißgestaltung, Größe, Anzahl und Gruppierung der Räume Oberentfelden ganz besonders nahe steht. Von diesem «Becken» aus führte ein schmaler abgewinkelter Gang 34 zur quergeteilten Latrine 35/36. Die nach SO zum Abwasserkanal 37 hin offene Zelle 36 dürfte wohl einen Oberbau aus Holz mit den Sitzen

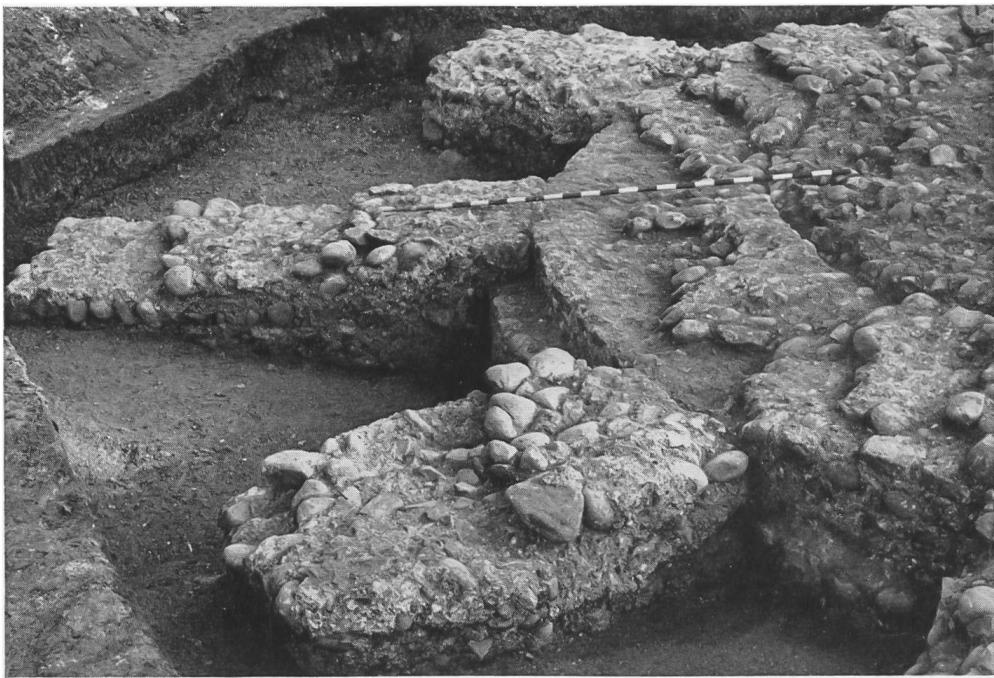
Abb. 38. Westende von Raum 28 mit Strebepfeilern, von Süden.

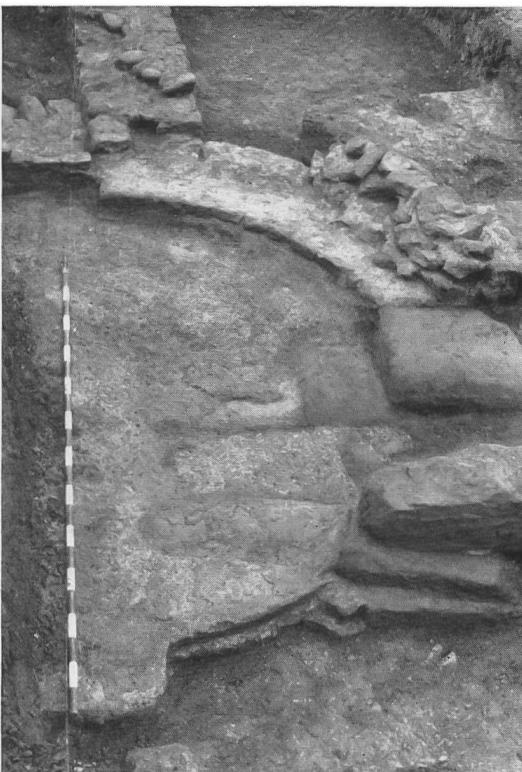
Abb. 39. Apsis des Tepidariums mit Heizkanal, von Südosten.

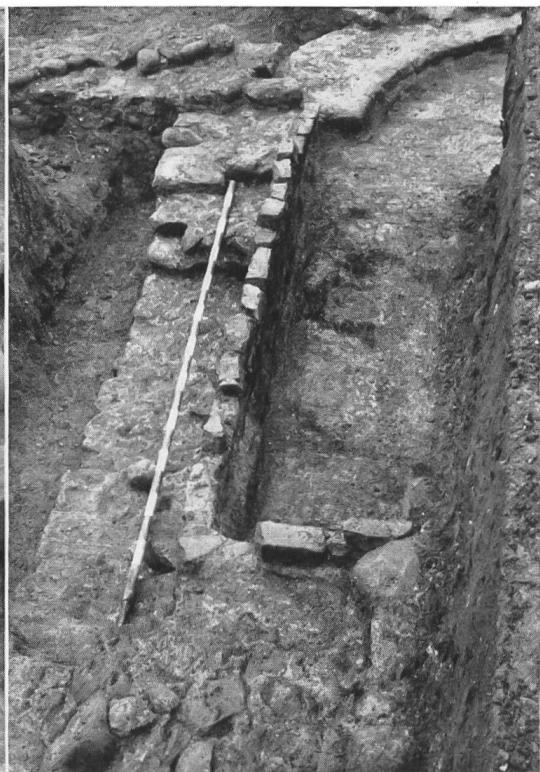
Abb. 40. Westmauer des Tepidariums mit Backsteinfutter, von Südwesten.

Hand in Hand mit dieser äußeren Erweiterung der Badeanlage ging eine nicht minder durchgreifende Renovation der technischen Anlagen. Die Hypokausteinrichtungen der beiden Hauptbaderäume C und T wurden bis auf die Unterböden entfernt und durch neue ersetzt⁵. Der frisch in das Caldarium C eingezogene Ziegelschrotestrich lief, im Gegensatz zu dem im Südteil b stufenförmig abgesetzten älteren Unterboden, horizontal durch. Längs der Außenwände sind in dichter Reihung die Standspuren von Doppelpfeilern aus Ziegelplättchen zu erkennen (Abb. 35). Im Südteil b deuten 4fach gesetzte Pfeiler die Lage der Wanne an. Sämtliche Hypokaustpfeiler stehen, die dem Praefurnium zugewandte Seite ausgenommen, ziemlich weit eingerückt. Man kann daraus mit Sicherheit auf Tubulation der Wände schließen, wie sie in Caldarien die Regel zu sein pflegt⁶. Der einzige von einem Umbau betroffene Baderaum, das Tepidarium T, scheint dagegen, den dicht an den Außenwänden liegenden Abdrücken seiner Hypokaustpfeiler zufolge, wiederum nur Fußbodenheizung besessen zu haben. Seine vom Heizkanal durchbrochene Seite wurde zu einer Apsidennische ausgebaut (Abb. 39), der Schürkanal um den Radius des Apsisbogens verkürzt und die Seitenwände des neuen Hypokausts mit Ausnahme des Nischenhalbrunds mit Backsteinen ausgefüttert (Abb. 40).

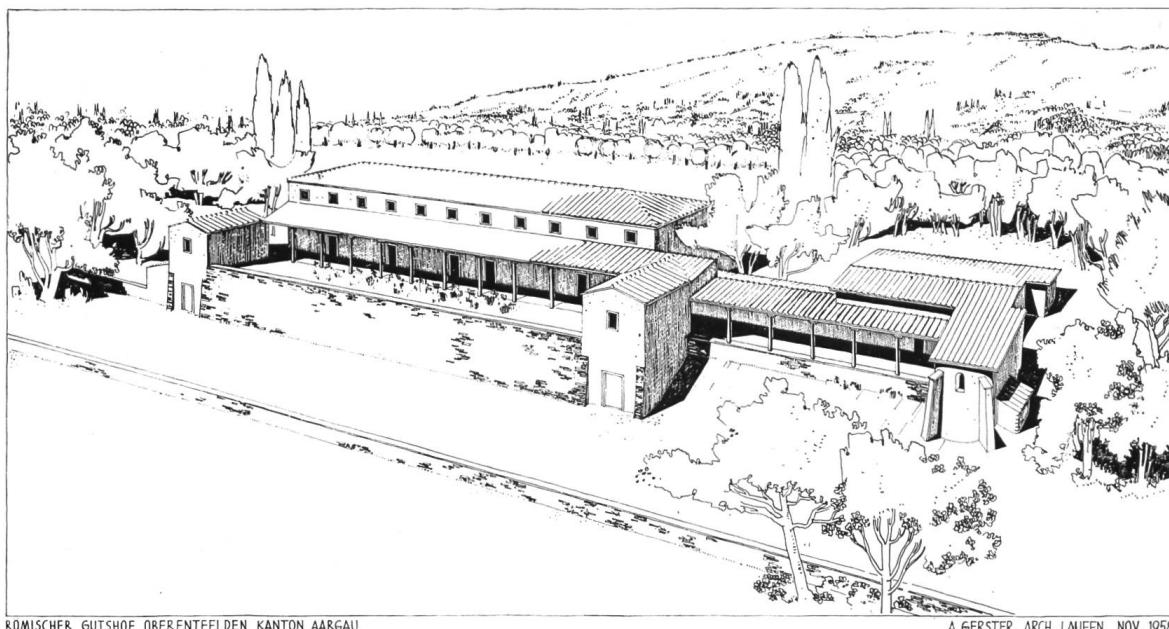
Abb. 41. Oberentfelden. Das Herrenhaus des Gutshofes mit der Badeanlage.
Rekonstruktion von Alban Gerster, Architekt, Laufen.
