Artikel: Die Herstellung römischer Kasserollen

Autor: Mutz, Alfred

Die Herstellung römischer Kasserollen

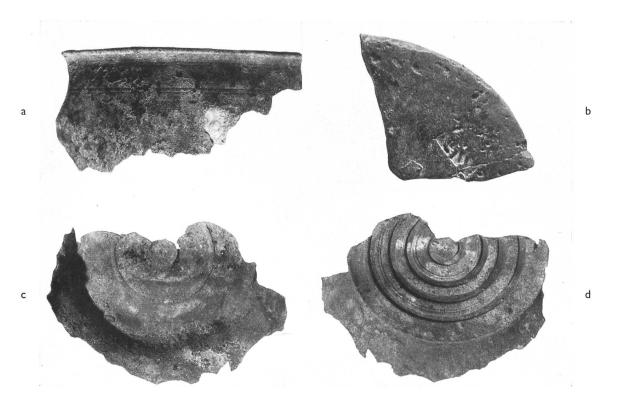
Abb. 7. Römische Kasserolle: a) Rand, b) Stempel auf dem Griff, c) Boden von innen, d) Boden von außen.

- 2. Die Unterseite des Bodens (Abb. 7, d) zeigt eine Anzahl genau konzentrischer und tiefer Rillen. Von bloßem Auge sind an einigen Stellen noch deutliche Werkzeugspuren erkennbar und an zwei Stellen sind außerdem noch paarweise feine kleinere Rillen vorhanden. All diese Erscheinungen sind nur durch eine rotierende spanabhebende Bearbeitung, das Drehen, verständlich.

- 3. Fernerhin zeigen sowohl Innen- und Außenseite des Bodens (Abb. 7 c, d) in der Mitte eine deutliche kegelförmige Vertiefung. Diese rühren von einer kleinen stählernen Spitze her, die wahrscheinlich in einem Rundholze stak und die Aufgabe hatte, das Werkstück zu zentrieren und gleichzeitig zu halten, indem es gegen das drehende und mitnehmende Organ der Drehbank gedrückt wurde. Um dieses Zentrum auf der Innenseite ist sogar noch eine im Durchmesser 20 mm messende Erhöhung stehen geblieben. Dies, trotzdem ein solcher Rest für den Gebrauch in der Küche sich sehr nachteilig auswirken und von den Köchinnen als störend empfunden werden mußte. Die Nichtentfernung dieses runden Restes läßt den Schluß zu, daß der antike Dreher bis zur Beendigung seiner Dreharbeit nicht auf die zentrierende und haltende Spitze verzichten konnte.

- 4. Schließlich kommt noch hinzu, daß auf der Außenseite der Wandung, unterhalb des Randes zwei feine, aber genau parallele Rillenpaare sichtbar sind. (Abb. 7 a) Die Genauigkeit, die Sauberkeit und die Feinheit dieser Rillen lassen den Fachmann zu keinem anderen Schlusse kommen, als daß diese Rillen mittels eines fein geschliffenen Stichels eingedreht worden sind.

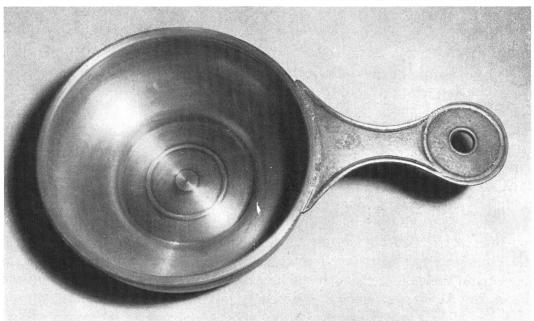
Abb. 11 und 12. Die moderne Rekonstruktion der Kasserolle. Photos A. Mutz.

Auf Grund dieser Untersuchungsergebnisse konnte dann an die eigentliche Rekonstruktion gegangen werden. Dabei wurde der gleiche Herstellungsweg beschritten, indem zuerst nach einem Modell die rohe Form gegossen wurde. Hernach wurde auf einer Drehbank die gesamte Oberfläche des Gefäßes mittels Handdrehstählen überdreht, bis nicht nur eine schöne saubere Form, sondern auch die dünne Wandung gewonnen war. Allerdings wurden dabei Griff und Topf nicht durch Überfangguß, sondern durch eine autogene Hartlötung miteinander verbunden. Die Abbildungen (Abb. 10–12) zeigen die neue, gebrauchsfertige Kasserolle.
