Artikel: Der frührömische Wachtposten auf dem Biberlikopf, SG.

Autor: Laur-Belart, R.

Der frührömische Wachtposten auf dem Biberlikopf, SG.

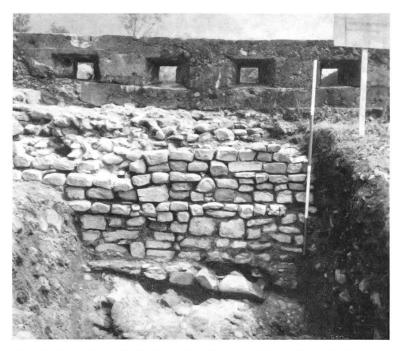
Abb. 34. Biberlikopf 1962. Römische Mauer im Schnitt 3, von Süden, darüber moderne Schießscharten. Photo Laur.

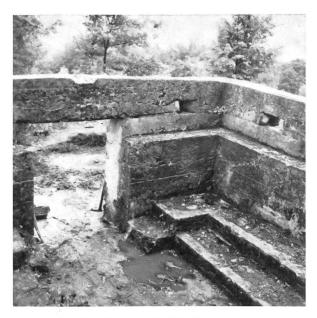
Abb. 38. Biberlikopf 1962. Südostecke mit Schützentritten.

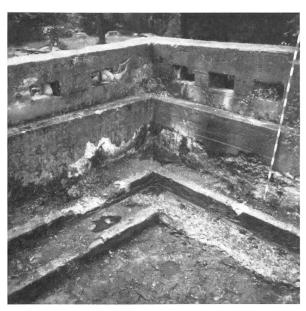
Abb. 39. Südwestecke. Unter dem Schützentritt rechts erscheint der Boden des Bassins (vgl. Abb. 37).

keine Stufen mehr zu erkennen, während sie Ferdinand Keller auf der Südseite noch verzeichnet. Der alte Zustand ist hier durch den Einbau einer betonierten Schützenstellung im ersten Weltkrieg ringsum gestört. Damals wurde auf die römische Mauer eine 30 cm dicke Betonmauer mit Schießscharten und einem Auflager für die Arme der Schützen aufgesetzt, während unten zwei Tritte betoniert wurden, welche die richtige Höhe für die Schützen ergaben. Dabei wurde der Beton weitgehend über das römische Mauerwerk hinuntergeschmiert. In drei Ecken jedoch tritt heute noch eine römische Futtermauer in Form einer soliden Brekzie in der Höhe der Schießscharten zutage (Abb. 39).

Mit dieser Brekzie hat es seine besondere Bewandtnis. Schon Ferdinand Keller hatte beobachtet, daß an der West- und Nordwand ein Wasserbassin mit dicken Futtermauern aus einem Gemisch von Steinsplittern, Sand und Kalk und einer Abschlußmauer gegen das Innere des Raumes aus demselben Material eingebaut war. Im Bericht über die Ausgrabung in Voremwald 4 habe ich diese Tatsache zur Erklärung eines merkwürdigen Mörtelbodens im Keller des Hauses Menzi benützt. Nun galt es, die Anlage auf dem Biberlikopf genauer zu untersuchen. Zu diesem Behufe spitzten wir die modernen Betonstufen bis auf ein Muster in der Südostecke weg und erlebten die Freude, den Boden des Bassins und Partien des anschließenden Wandverputzes noch recht gut erhalten vorzufinden. Dabei zeigte es sich, daß die geglättete Brekzie mit einem feinen, wenige Millimeter dicken Kalkschichtchen, das durch Beimischung von Tonstaub rötlich gefärbt wurde, überzogen war, natürlich zur besseren Abdichtung. Der Boden des Bassins ist ca. 30 cm dick und im Licht 116 cm oder 4' breit, der Wandverputz stellenweise noch 40 cm hoch erhalten. Am Südende des Bodens ist ein Stück der senkrechten Stoßfläche zu erkennen, die beweist, daß der Boden und die Abschlußmauer in zwei Arbeitsvorgängen erstellt worden sind; wohl erst die Mauer, und dann, daran gegossen, der Boden. In der Südwestecke des Bassins sitzt das Abflußloch von 4 cm Durchmesser (Abb. 37).

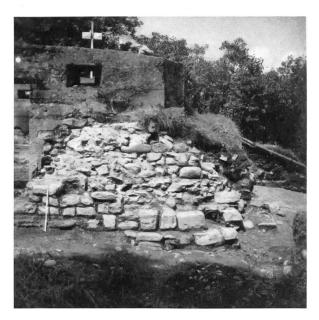
Abb. 40. Nordostecke des Hauses von Osten mit den beiden Symbolsteinen.

Weitere überraschende Glanzstücke – sit venia verbo – stellen die beiden Quadersteine dar, die an der Nordostecke des Hauses in der untersten Schicht über dem Vorfundament eingemauert waren und, sorgfältig mit dem Spitzeisen en relief gearbeitet, je einen Phallus zeigen (Abb. 40 und 41), den einen aufrecht, den andern waagrecht. Um ihren Sinn zu verstehen, müssen wir uns von den Hemmungen moderner Prüderie befreien. Der Phallus war in der Antike nicht nur ein Symbol der männlichen Stärke und Fruchtbarkeit, sondern er brachte auch Glück und wehrte dem Unheil. Darum wurden von den Soldaten mit Vorliebe auch phallische Amulette getragen, die in Vindonissa häufig vorkommen. Der Phallus als Bauzauber kommt auch in Augst vor, wo wir

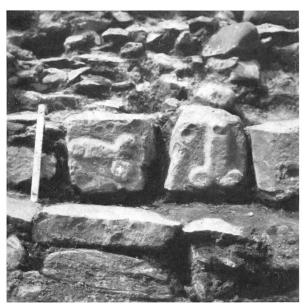
Abb. 41. Eingemauerte Quadersteine mit phallischem Symbol.

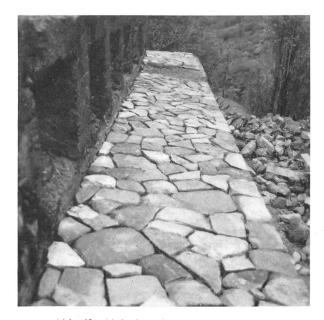
Abb. 48. Abdecken des römischen Mauerwerks mit «Plattenmosaik».

Das Blendmauerwerk des Hauses mußte größtenteils erneuert werden, da es mit dem Kern nicht mehr genügend verbunden war. Die Steine entnahmen wir dem ausgegrabenen Bauschutt. Zwischen altem und neuem Mauerwerk ist wie üblich ein Eternitstreifen eingelegt. Der neue Mörtel besteht aus dem vorzüglichen Kieselkalkschrot aus dem Steinbruch Altmann, gemischt mit Zement und Weißkalk. Sämtliche erneuerten Mauern sind mit enggefügten Steinplättchen belegt, deren Fugen mit einer feinsandigen Zementkalkbrühe ausgegossen worden sind (Abb. 48–49). Die Fugen des Mauerwerks wurden ausgestrichen und, vielleicht etwas zu «schön», mit dem Rundeisen nachgezogen.

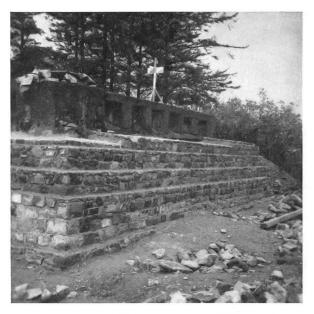
Abb. 50. Biberlikopf 1962. Nordmauer, fertig konserviert.
