Artikel: Der frührömische Wachtposten auf dem Biberlikopf, SG.

Autor: Laur-Belart, R.

Der frührömische Wachtposten auf dem Biberlikopf, SG.

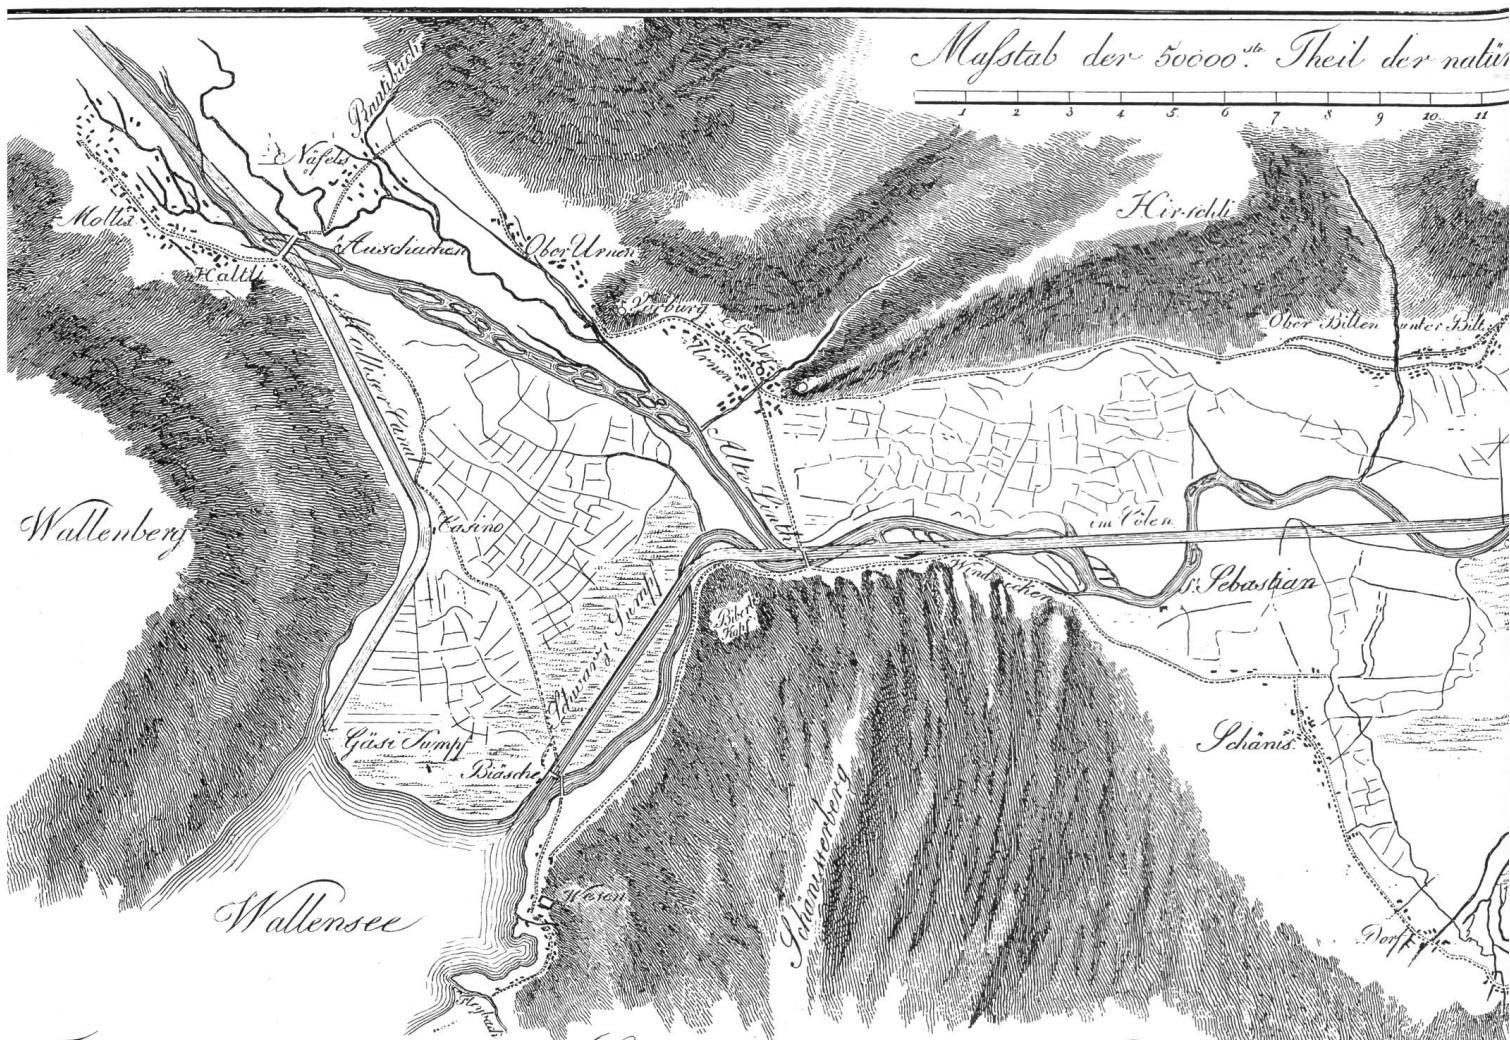
Abb. 32. Linthkanal-Biberlikopf. Plan der Linthkorrektion nach dem Officiellen Notizenblatt, die Linthunternehmung

Trigonometrischer Plan der Gegend zwischen dem Wallensee und Zürichsee und des neuen Linthlaufs der in Folge der Tagsatzungsbeschlüsse von 1804, 1808 u. 1811 ausgeführt wurde; nach dem 50000. Theil der natürlichen Größe

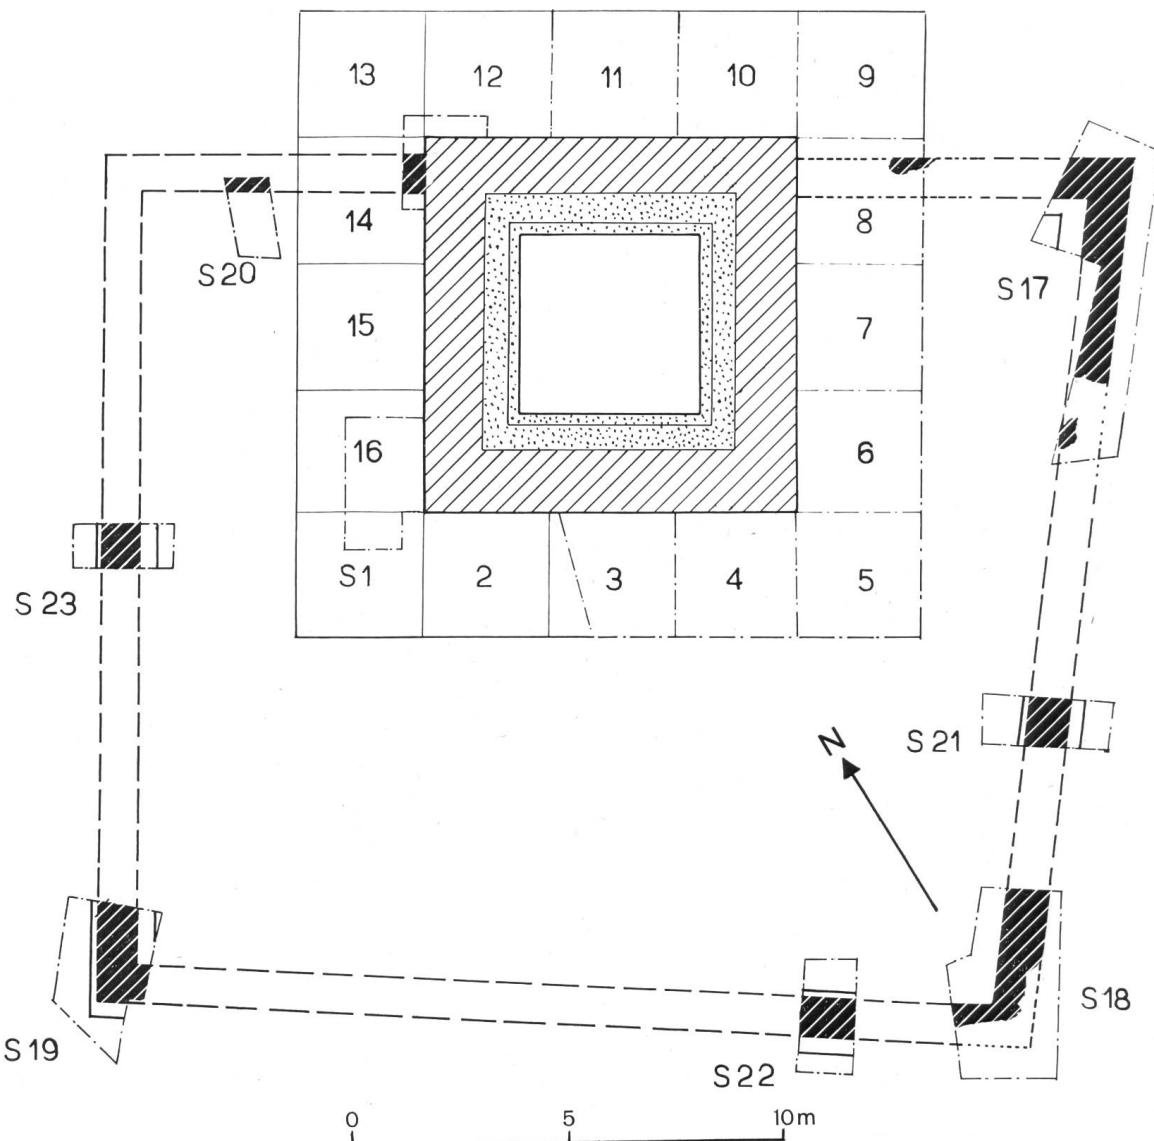
Abb. 35. Biberlikopf 1962. Schnittplan. Schraffiert = römisch, punktiert = moderner Beton.
Aufnahme Jürg Ewald.

wir im folgenden nicht Turm, sondern Haus nennen möchten, mit einem Kranz quadratischer Grabungsflächen von 3 m Seitenlänge, deren Ränder jeweils die Erdprofile lieferten. Die Hofmauer wurde zunächst mit einzelnen Querschnitten gesucht und dann soweit ausgegraben, als sie konserviert werden sollte (Abb. 35).

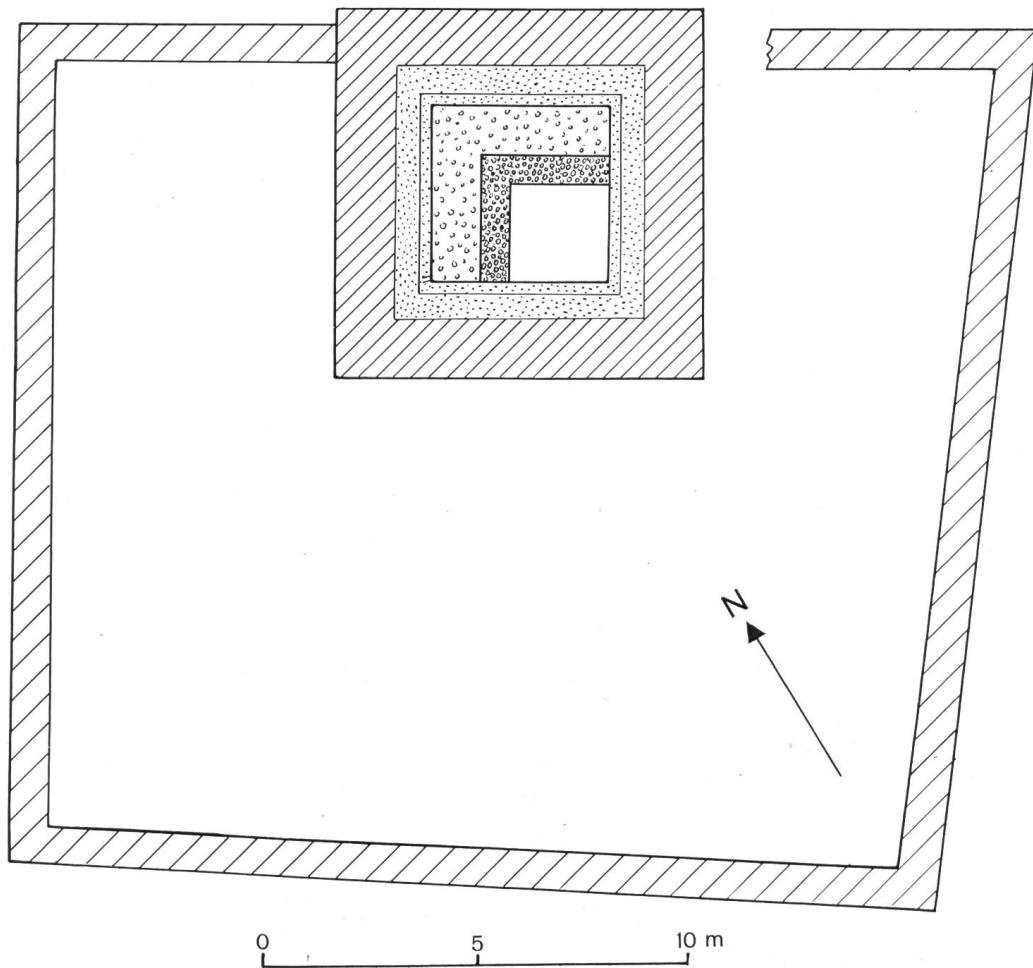
Abb. 36. Biberlikopf 1962. Ergänzter Grundriß. Punktiert = moderner Beton, zu innerst Bassin.
Aufnahme Jürg Ewald.

Das Zentralgebäude oder Wachthaus mißt über dem Fundamentsockel 8,95 m im Quadrat oder 7 cm mehr als 30 römische Fuß der klassischen Länge von 29,6 cm. Der bauliche Zustand des Mauerkerns war gut, die Verblendung mit den charakteristischen Abtreppungen auf der Außenseite jedoch fast durchgehend so gelockert, daß sie bei der Konservierung erneuert werden mußte (Abb. 34). Nachweisen konnten wir 5 Stufen mit den gleichen Maßen wie auf Strahlegg und Voremwald, nämlich 30 cm oder 1' in der Höhe und 10 cm oder $\frac{1}{3}'$ in der Breite. Der Sockel unter den Stufen ist 2' hoch. Im Innern sind heute

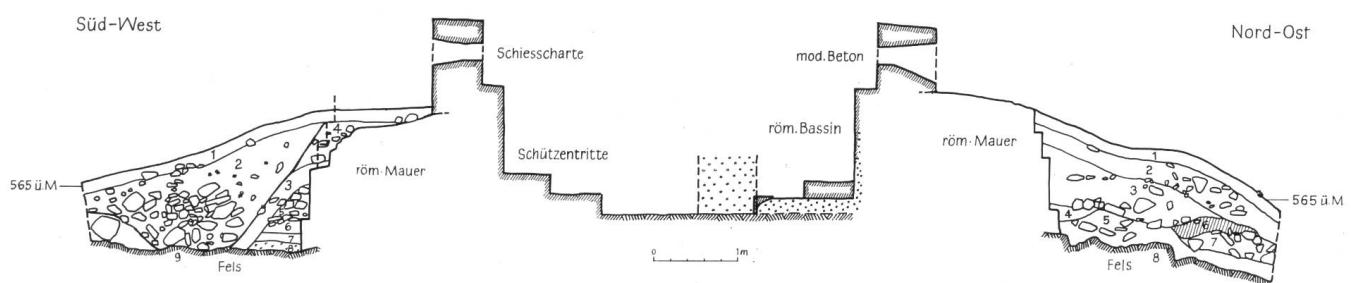
Mit dieser Brekzie hat es seine besondere Bewandtnis. Schon Ferdinand Keller hatte beobachtet, daß an der West- und Nordwand ein Wasserbassin mit dicken Futtermauern aus einem Gemisch von Steinsplittern, Sand und Kalk und einer Abschlußmauer gegen das Innere des Raumes aus demselben Material eingebaut war. Im Bericht über die Ausgrabung in Voremwald⁴ habe ich diese Tatsache zur Erklärung eines merkwürdigen Mörtelbodens im Keller des Hauses Menzi benutzt. Nun galt es, die Anlage auf dem Biberlikopf genauer zu untersuchen. Zu diesem Behufe spitzten wir die modernen Betonstufen bis auf ein Muster in der Südostecke weg und erlebten die Freude, den Boden des Bassins und Partien des anschließenden Wandverputzes noch recht gut erhalten vorzufinden. Dabei zeigte es sich, daß die geglättete Brekzie mit einem feinen, wenige Millimeter dicken Kalkschichtchen, das durch Beimischung von Tonstaub rötlich gefärbt wurde, überzogen war, natürlich zur besseren Abdichtung. Der Boden des Bassins ist ca. 30 cm dick und im Licht 116 cm oder 4' breit, der Wandverputz stellenweise noch 40 cm hoch erhalten. Am Südende des Bodens ist ein Stück der senkrechten Stoßfläche zu erkennen, die beweist, daß der Boden und die Abschlußmauer in zwei Arbeitsvorgängen erstellt worden sind; wohl erst die Mauer, und dann, daran gegossen, der Boden. In der Südwestecke des Bassins sitzt das Abflußloch von 4 cm Durchmesser (Abb. 37).

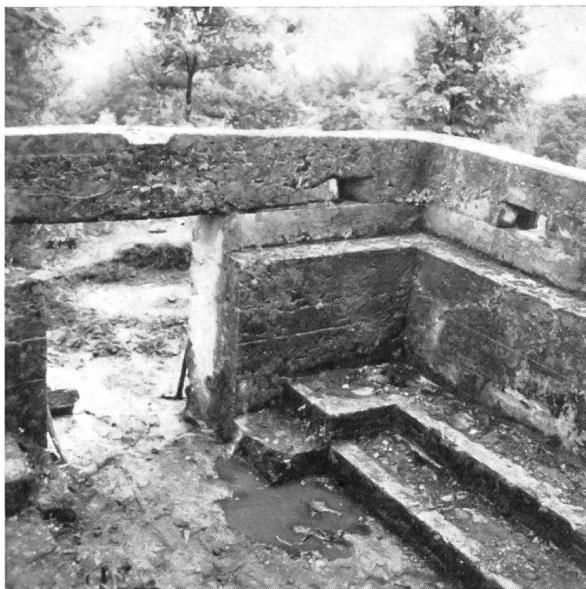
Abb. 38. Biberkopf 1962. Südostecke mit Schützentritten.

keine Stufen mehr zu erkennen, während sie Ferdinand Keller auf der Südseite noch verzeichnet. Der alte Zustand ist hier durch den Einbau einer betonierten Schützenstellung im ersten Weltkrieg ringsum gestört. Damals wurde auf die römische Mauer eine 30 cm dicke Betonmauer mit Schießscharten und einem Auflager für die Arme der Schützen aufgesetzt, während unten zwei Tritte betoniert wurden, welche die richtige Höhe für die Schützen ergaben. Dabei wurde der Beton weitgehend über das römische Mauerwerk hinuntergeschmiert. In drei Ecken jedoch tritt heute noch eine römische Futtermauer in Form einer soliden Brekzie in der Höhe der Schießscharten zutage (Abb. 39).

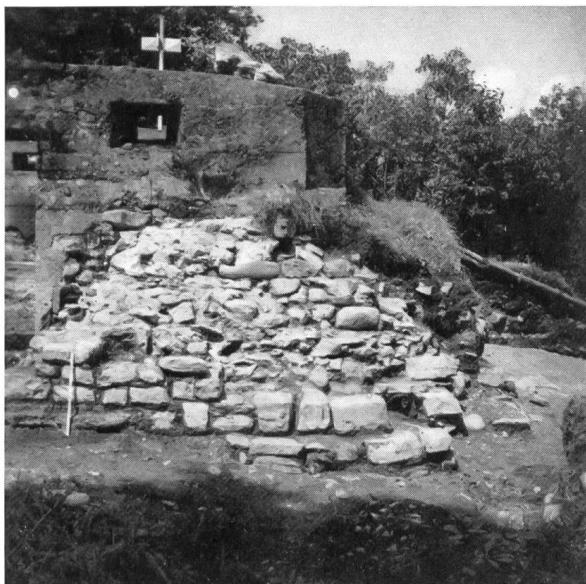
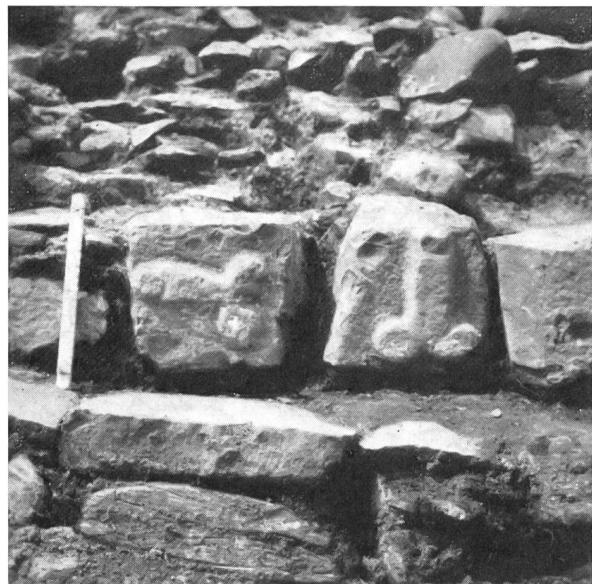
Abb. 40. Nordostecke des Hauses von Osten mit den beiden Symbolsteinen.

Weitere überraschende Glanzstücke – sit venia verbo – stellen die beiden Quadersteine dar, die an der Nordostecke des Hauses in der untersten Schicht über dem Vorfundament eingemauert waren und, sorgfältig mit dem Spitz-eisen en relief gearbeitet, je einen Phallus zeigen (Abb. 40 und 41), den einen aufrecht, den andern waagrecht. Um ihren Sinn zu verstehen, müssen wir uns von den Hemmungen moderner Prüderie befreien. Der Phallus war in der Antike nicht nur ein Symbol der männlichen Stärke und Fruchtbarkeit, sondern er brachte auch Glück und wehrte dem Unheil. Darum wurden von den Soldaten mit Vorliebe auch phallische Amulette getragen, die in Vindonissa häufig vorkommen. Der Phallus als Bauzauber kommt auch in Augst vor, wo wir

gerade hier saßen die beiden Phallussteine im Fundament. Hätte die Mauer angeschlossen, wären die Steine verdeckt worden. So viel Geheimnistuerei ist den römischen Soldaten wohl nicht zuzutrauen. Eher dürfte dieser Umstand dafür sprechen, daß hier der Eingang war, der Eintretende also gleich mit dem schützenden Zeichen der Stärke bekannt gemacht wurde. Wir haben deshalb an dieser Stelle in der rekonstruierten Mauer eine Lücke gelassen. Die Steine selbst, die ihre zauberische Kraft verloren haben, sind im Historischen Museum in St. Gallen in schützenden Gewahrsam verbracht worden.

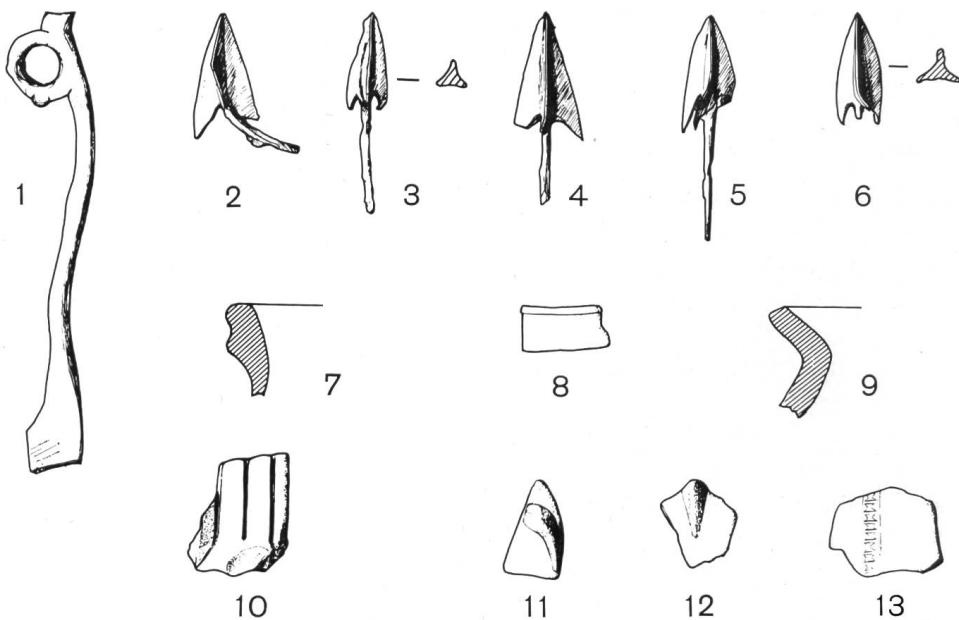
Abb. 42. Biberlikopf 1962. Funde: 1 Teil eines Kappzaunes (?); 2–6 dreikantige Pfeilspitzen aus Eisen; 7–13 Keramikfragmente; 9 prähistorische Scherbe; 1:2. Zeichnung Erica Stettler.

Mit heimtückischer Präzision gearbeitet sind die sechs dreikantigen Pfeilspitzen mit Widerhaken aus Eisen (Abb. 42), die alle vor der Ostmauer des Hauses lagen. Parallelen dazu kenne ich aus Oberaden⁶, Haltern und Vindonissa (1 Stück).

Halbzylindrische Schienen aus Eisen könnten zu Fassungen von Schwertscheiden gehören; der Bügel mit Öse (Abb. 42, 1) erinnert an einen sog. Kappzaun.

Zwei Eigenheiten im Fundbestand haben sich auf dem Biberlikopf wie in Voremwald ergeben: Die Spärlichkeit der Kleinfunde und ihr durchgehend fröhauusteischer Charakter. An Terra sigillata fanden wir ein einziges datierbares Randstück mit Hängelippe arretinischer Provenienz und ein Tassenfüßchen, boshafterweise natürlich vor dem Stempel abgebrochen. Häufiger waren Splitter von Bechern aus der oberitalienischen Aco-Gruppe mit Nuppen, Kerbleisten und Riefelbändern⁵. Die Krüge, soweit sie zu bestimmen waren, gehörten dem Typus Voremwald U.S., 1960, Abb. 13 mit niedrigem Standring an (Abb. 42).

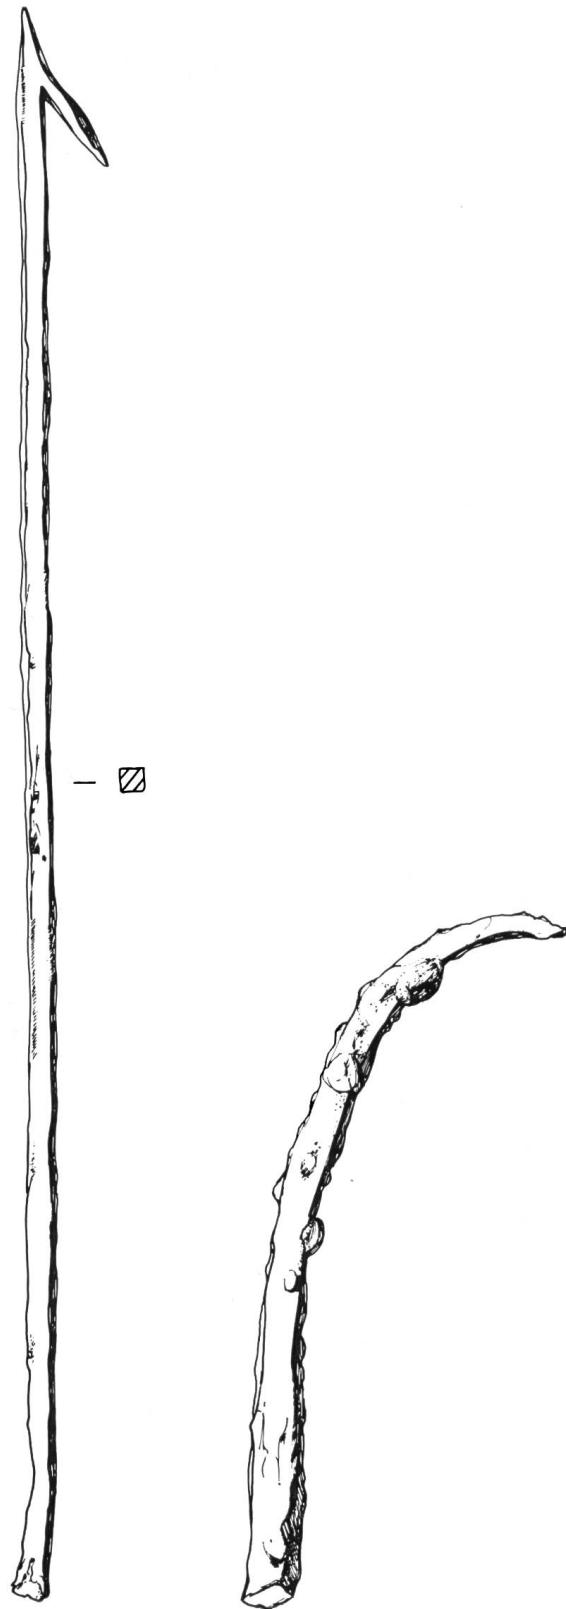
Abb. 43. Biberlikopf 1962. Harpunenpilum und Zinken aus Eisen; 1:2. Zeichnung Erica Stettler.

Erfreulich ist, daß Waffenfunde den militärischen Charakter der Anlage bestätigen. Die Spitze eines Harpunenpilums (Abb. 43) aus Eisen lag hart am Fuß der Südmauer des Hauses im Maurerabfall und ist vorzüglich erhalten. Sie gehört zu dem in der Ur-Schweiz 1960, S. 21f. besprochenen Typus, der eine Spezialität der in diesen Wachtposten liegenden Truppe gewesen zu sein scheint. Einem anderen Typus gehört die Lappenwinge (Abb. 44) an, die auch in Oberaden belegt ist, also in die gleiche Zeit gehört wie das Pilum mit Zungenschäftung.

Ein Kriegsinstrument könnte auch der gebogene Zinken aus Eisen (Abb. 43) darstellen, der am stumpfen Ende breitgeschlagen und durchbohrt ist. Ich denke an eine Fußangel oder an einen Hindernisdorn, der z.B. mit anderen das Besteigen des Wachthauses zu erschweren hatte.

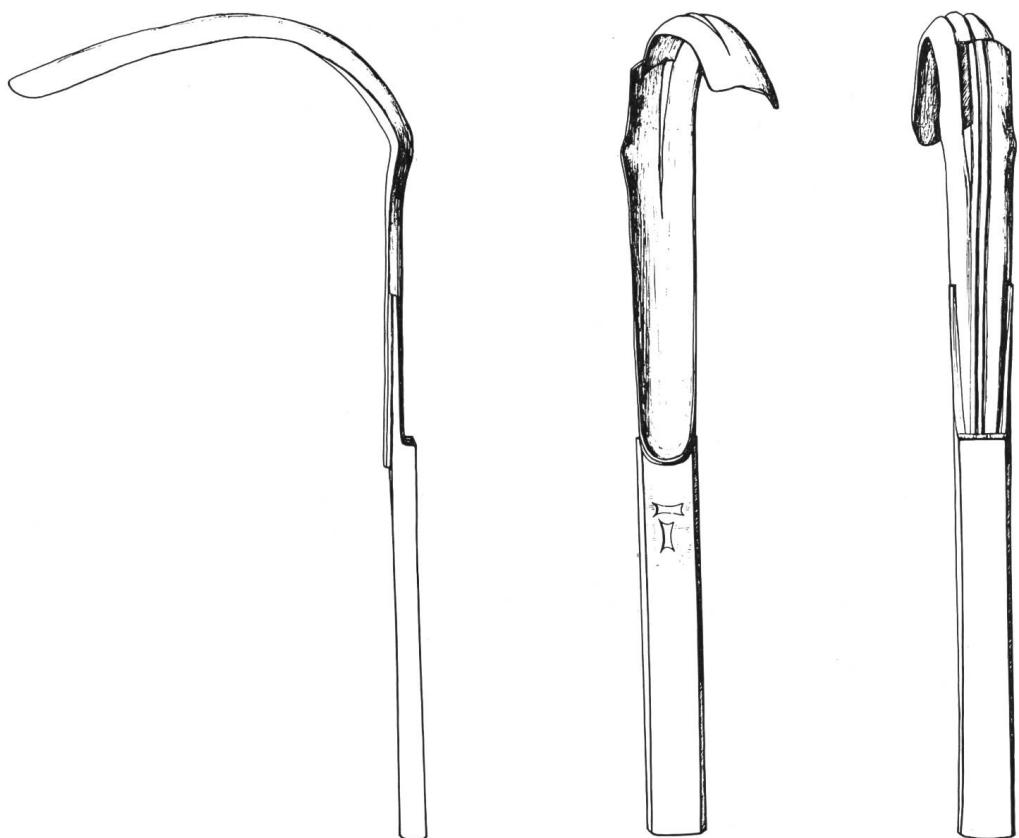
Abb. 45. Biberlikopf 1962. Strigilis aus Bronze, mit 2 Schlagmarken; 1:2.
Zeichnung Erica Stettler.

Das Glanzstück der ganzen Ausgrabung und zugleich eine Überraschung bildet die Strigilis aus Bronze (Abb. 45). Sie lag im Hof auf der Westseite, 1 m von der Hausmauer entfernt, in der Gehschicht. Da der gebogene Schabteil alt gerissen ist, wurde das sorgfältig gearbeitete Stück offenbar als unbrauchbar weggeworfen. Es ist im übrigen tadellos erhalten, edel patiniert und zeigt auf dem Griff zwei Schlagmarken mit Schwabenschwanz-Ausschnitten, ohne Buchstaben. Im ganzen ist es zierlich und leichter gehalten als ähnliche Stücke aus Vindonissa oder Augst, was wohl ein Merkmal der Frühzeit ist. Bekanntlich wurden diese Striegel nach gymnastischen Übungen und vor dem Bade benutzt, um Schmutz und Öl vom menschlichen Körper wegzuschaben. Der Fund beweist, daß die Mannschaft des Wachtpostens Ringkämpfe und dergleichen

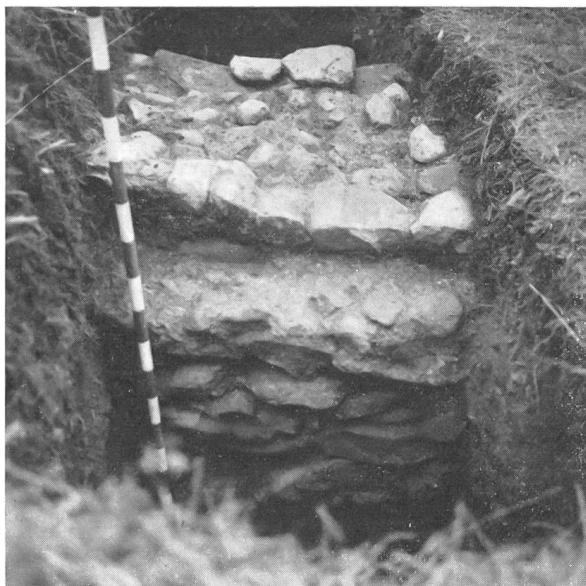
Abb. 46. Biberlikopf 1962. Hofmauer in Schnitt 21.

Die Hofmauer wurde auf der Ostseite in ihrem unteren Teil vollständig erneuert. Wir konnten nachweisen, daß sie im Aufgehenden konstant 78 cm breit war und eckig umbog, also nicht abgerundet war, wie das auf dem Plane Ferdinand Kellers dargestellt ist. In der Mitte war die Ostmauer übrigens, wohl 1914/18, vollständig zerstört, so daß wir sie hier ergänzen mußten. Die Südwestecke wurde auf dem vorgefundenen Fundament ebenfalls aufgeführt, um die Ausdehnung des Hofes anzudeuten. Auf der Westseite konnte die Mauer zwischen den Tannen nachgewiesen werden. Sie wurde hier aber nicht ergänzt, weil wir die schmucken Bäume und das Fliedergebüsch, die von einer früheren Anlage zur Erinnerung an Konrad Escher von der Linth herrühren sollen, schonen wollten. Die Nordwestecke des Hofes ist, wie gesagt, nicht mehr vorhanden. Dagegen haben wir auf der Nordseite gezeigt, wie die Mauer an das Haus anschloß. Im Grundriß ist sie, genau wie in Voremwald, um 60 cm von der Ecke einwärts versetzt. Dies hängt damit zusammen, daß sie mit dem über der Abtreppung hochgehenden Mauerwerk des Hauses bündig werden mußte. Es können daraus 6 Stufen erschlossen werden; 6 Stufen sind auch auf der Strahlegg vorhanden.

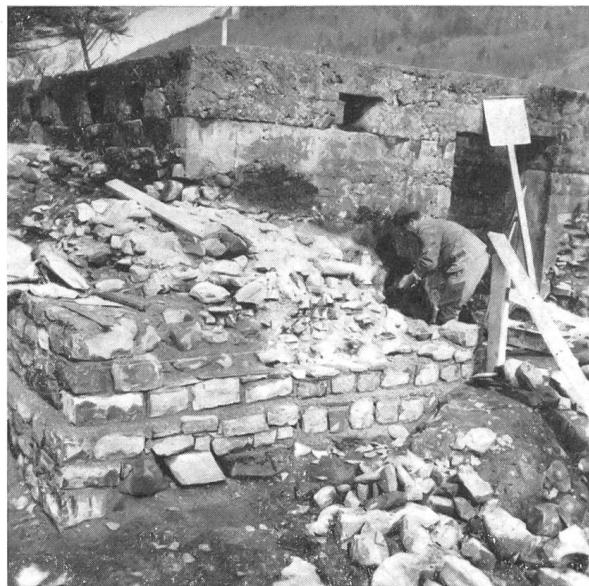
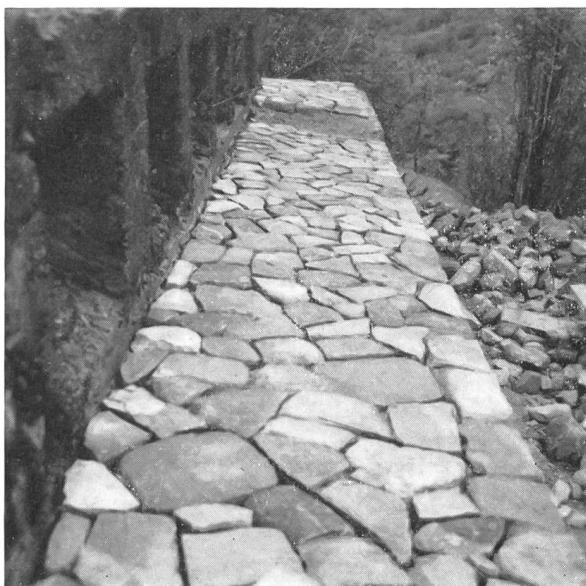
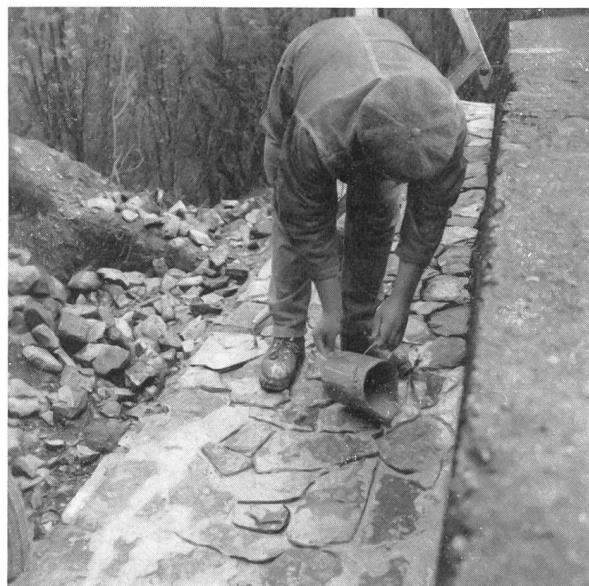
Abb. 47. Beginn der Konservierungsarbeiten: Vormauern.

Das Blendmauerwerk des Hauses mußte größtenteils erneuert werden, da es mit dem Kern nicht mehr genügend verbunden war. Die Steine entnahmen wir dem ausgegrabenen Bauschutt. Zwischen altem und neuem Mauerwerk ist wie üblich ein Eternitstreifen eingelegt. Der neue Mörtel besteht aus dem vorzüglichen Kieselkalkschrot aus dem Steinbruch Altmann, gemischt mit Zement und Weißkalk. Sämtliche erneuerten Mauern sind mit enggefügten Steinplättchen belegt, deren Fugen mit einer feinsandigen Zementkalkbrühe ausgegossen worden sind (Abb. 48–49). Die Fugen des Mauerwerks wurden ausgestrichen und, vielleicht etwas zu «schön», mit dem Rundisen nachgezogen.

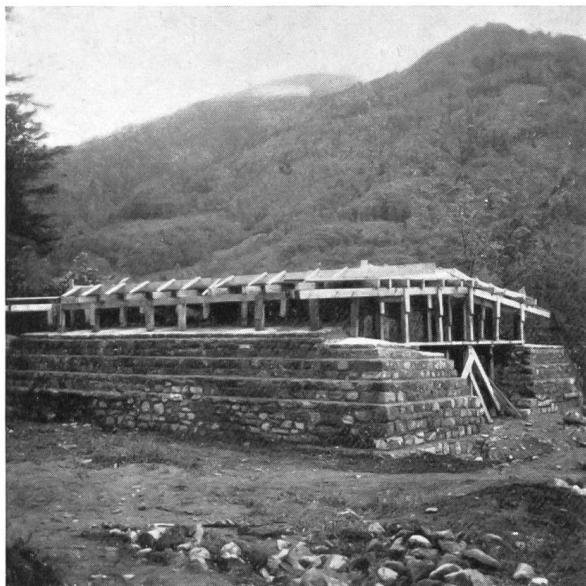
Abb. 51. Biberlikopf 1962. Schalung für das Betondach.

Die armierte Betondecke wurde als flaches Satteldach so gelegt, daß sie möglichst wenig in Erscheinung tritt. Herr dipl. Ing. Georg Gruner des Ingenieurbüros Gebr. Gruner in Basel lieferte uns Berechnung und Eisenplan ohne Kostenfolge, wofür wir ihm ganz besonders danken möchten. Die Fa.

C. Altmann besorgte die Schalung, den Antransport des Betons durch Trax und das Einbringen desselben mustergültig, so daß heute allzu Aussichtshungrige ruhig auch das Dach ohne Gefahr besteigen dürfen. Das kunstvolle Gittertor fertigte uns Herr A. Mutz, Gewerbelehrer in Basel, eigenhändig an.
