**Artikel:** Das römische Brunnenhaus bei Seeb (Gemeinde Winkel, Kt. Zürich)

**Autor:** Drack, Walter

## **Das römische Brunnenhaus bei Seeb (Gemeinde Winkel, Kt. Zürich)**

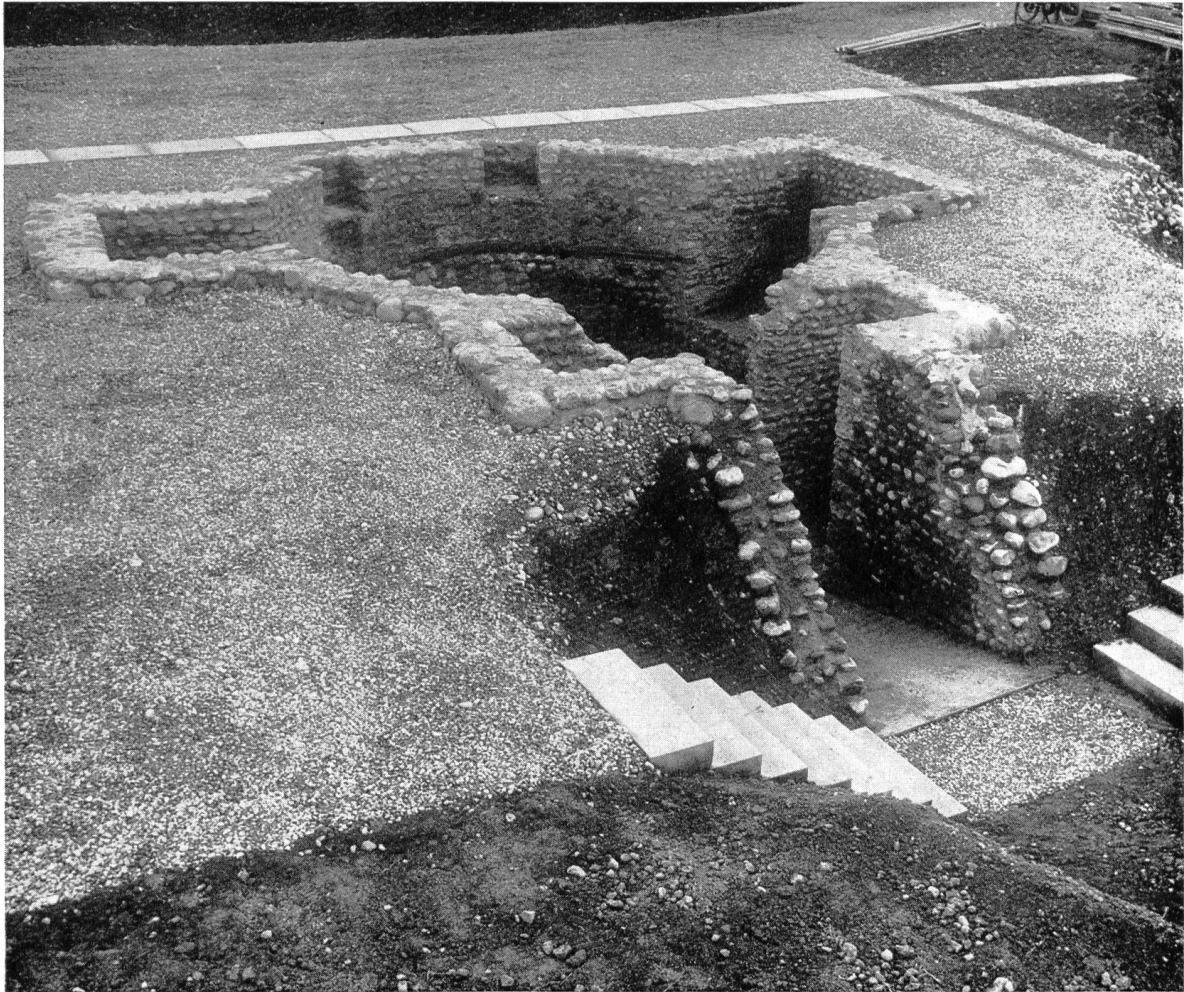
Abb. 76. Winkel ZH. Das römische Brunnenhaus bei Seeb. Nach der Konservierung im Frühjahr 1964. Aus Norden. Photo: Verfasser.

Das Brunnenhaus ist ein kellerartiger, in den Boden eingetiefter Rundbau mit einem Sodbrunnen im Zentrum und einer kellerhalsartig angelegten Zugangsrampe. Der Rundbau hat einen Durchmesser von 5,5 m, und die Rampe ist 1,50 m weit. Rundbau und Rampe wiesen einst Mörtelestrichböden auf. Sie sind heute größtenteils wieder ergänzt. In der der Zugangsrampe gegenüberliegenden Wandung sind zwei 67×38 cm weite Nischen erhalten, und west- und ostwärts sind die Rundmauern auf halber Höhe für ca. 2×1,7 m weite Lichtschächte durchbrochen. Analoge, jedoch kleinere Lichtschächte liegen außerhalb der einstigen Holztüre zwischen Rampe und Brunnenhaus.

Die Mauern des Brunnenhauses sind mit gleichmäßig ausgewählten Kieseln hochgeführt. Sie waren ehemals verputzt. Reste von Verputz mit Fugeisenstrichen waren vor allem 1961 westlich der Zugangsrampe erkennbar. Im südlichen Mauersegment ist 1,65 m über dem Mörtelboden ein doppeltes Tonplattenband als Entfeuchtungsvorkehr eingezogen.

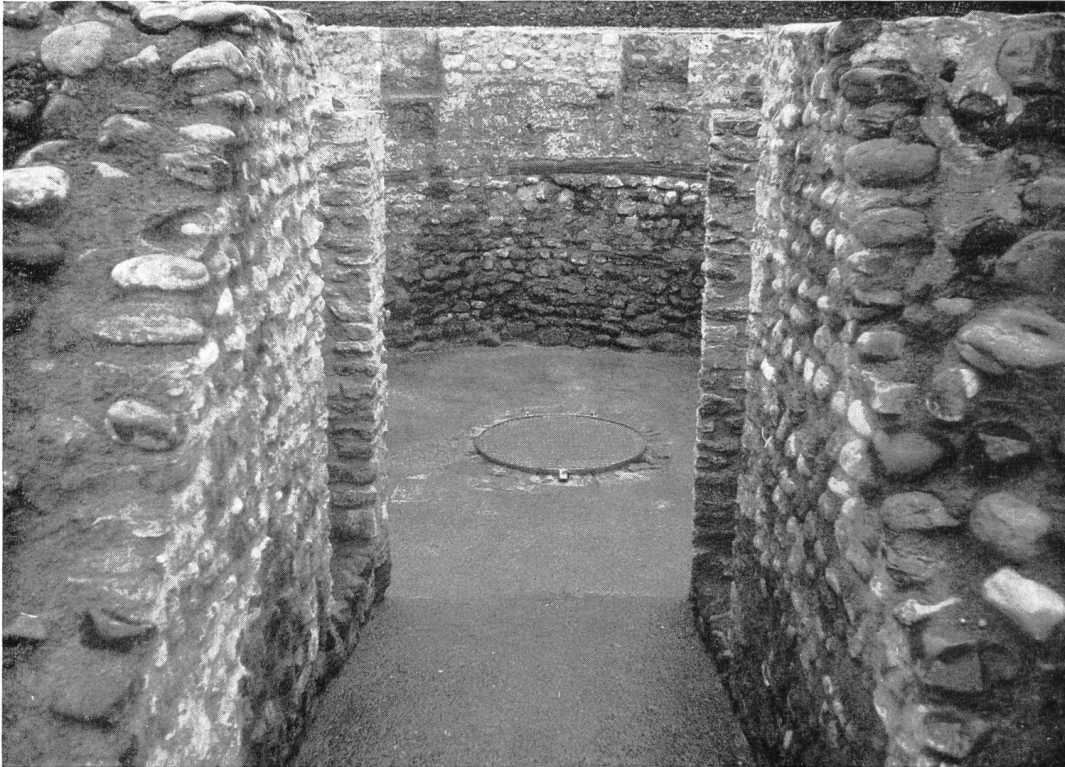
Abb. 77. Winkel ZH. Das römische Brunnenhaus bei Seeb. Nach der Konservierung im Frühjahr 1964. Blick durch die Zugangsrampe zum Sodbrunnen. Photo: Verfasser.

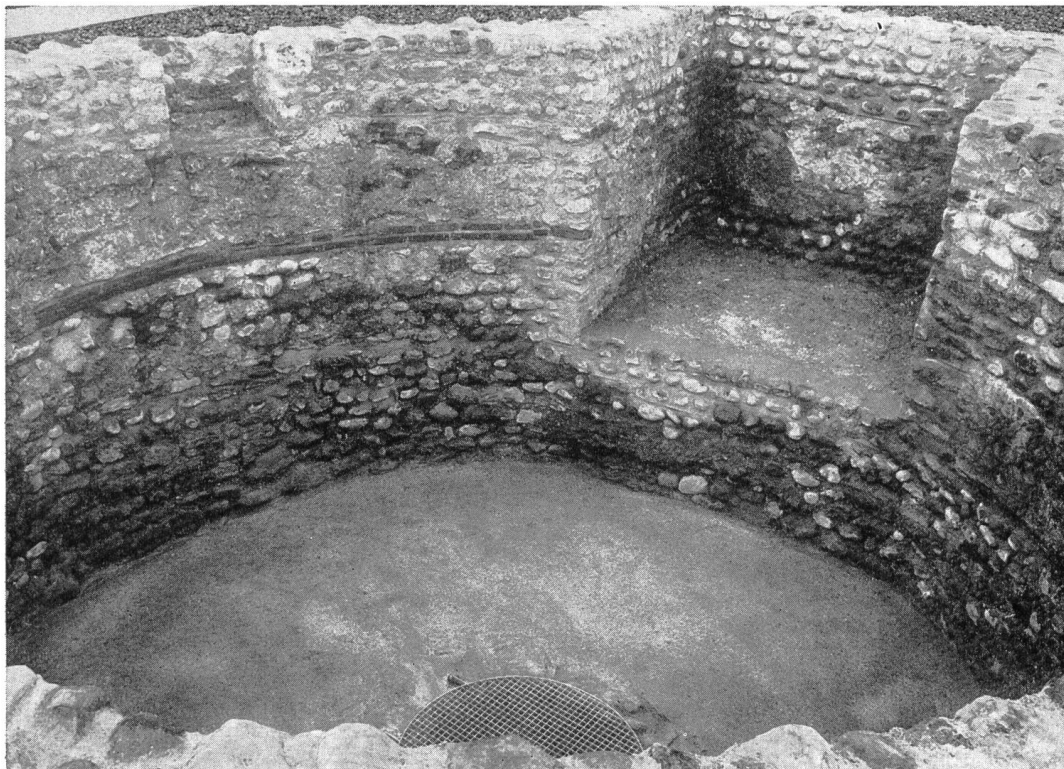
Abb. 78. Winkel ZH. Das römische Brunnenhaus bei Seeb. Nach der Konservierung im Frühjahr 1964. Aus Nordosten. Blick ins Innere, im Vordergrund der Sodbrunnen. Photo: Verfasser.

Der Sodbrunnen war von uns im Herbst 1961 bei einer Weite von 1,10 m bis auf eine Tiefe von 5,45 m ausgeräumt worden. Er ist zylinderartig in den anstehenden Schotter gebaut. Die Wandung besteht aus mittelgroßen Kieselsteinen; Mörtel ist nicht verwendet worden. Die 1961 erreichte Kote lag nur noch 66 cm über dem vor wenigen Jahren gemessenen höchsten Stand des Grundwassers, dessen Spiegel in römischer Zeit um einiges höher lag. Wir konnten daher annehmen, daß die Sohle des Sodbrunnens kaum mehr weit entfernt war. Da indes eine Weiterarbeit nur noch Spezialisten anvertraut werden durfte, setzten wir uns mit einer Tiefbohrfirma in Verbindung, welche die Arbeiten am 18. Juni 1964 aufnahm. Leider sahen die Spezialarbeiter trotz entsprechender Interventionen von Sicherheitsmaßnahmen ab. Die Unachtsamkeit hat sich wenige Stunden nach Arbeitsbeginn noch am selben Tag geltend gemacht: der Sodbrunnen stürzte, nachdem sich der in der Tiefe beschäftigte Arbeiter glücklicherweise noch rasch in Sicherheit gebracht hatte, zusammen.

5,70 m stießen wir auf eine stark mit Scherben von Tontöpfen durchsetzte Schicht. Sie endigte in 6 m Tiefe, wo wir zu unserer Überraschung nur noch unberührten Schotter vorfanden. Der römische Sodbrunnen war demnach nur 6 m tief gewesen, d.h. die Brunnensohle hatte nur 8,80 m unter der heutigen Geländeoberfläche gelegen.
