Zeitschrift:	Ur-Schweiz : Mitteilungen zur Ur- und Frühgeschichte der Schweiz = La Suisse primitive : notices sur la préhistoire et l'archéologie suisses
Herausgeber:	Schweizerische Gesellschaft für Urgeschichte
Band:	28 (1964)
Heft:	4
Artikel:	Das römische Brunnenhaus bei Seeb (Gemeinde Winkel, Kt. Zürich)
Autor:	Drack, Walter
DOI:	https://doi.org/10.5169/seals-1034447

Das römische Brunnenhaus bei Seeb (Gemeinde Winkel, Kt. Zürich)

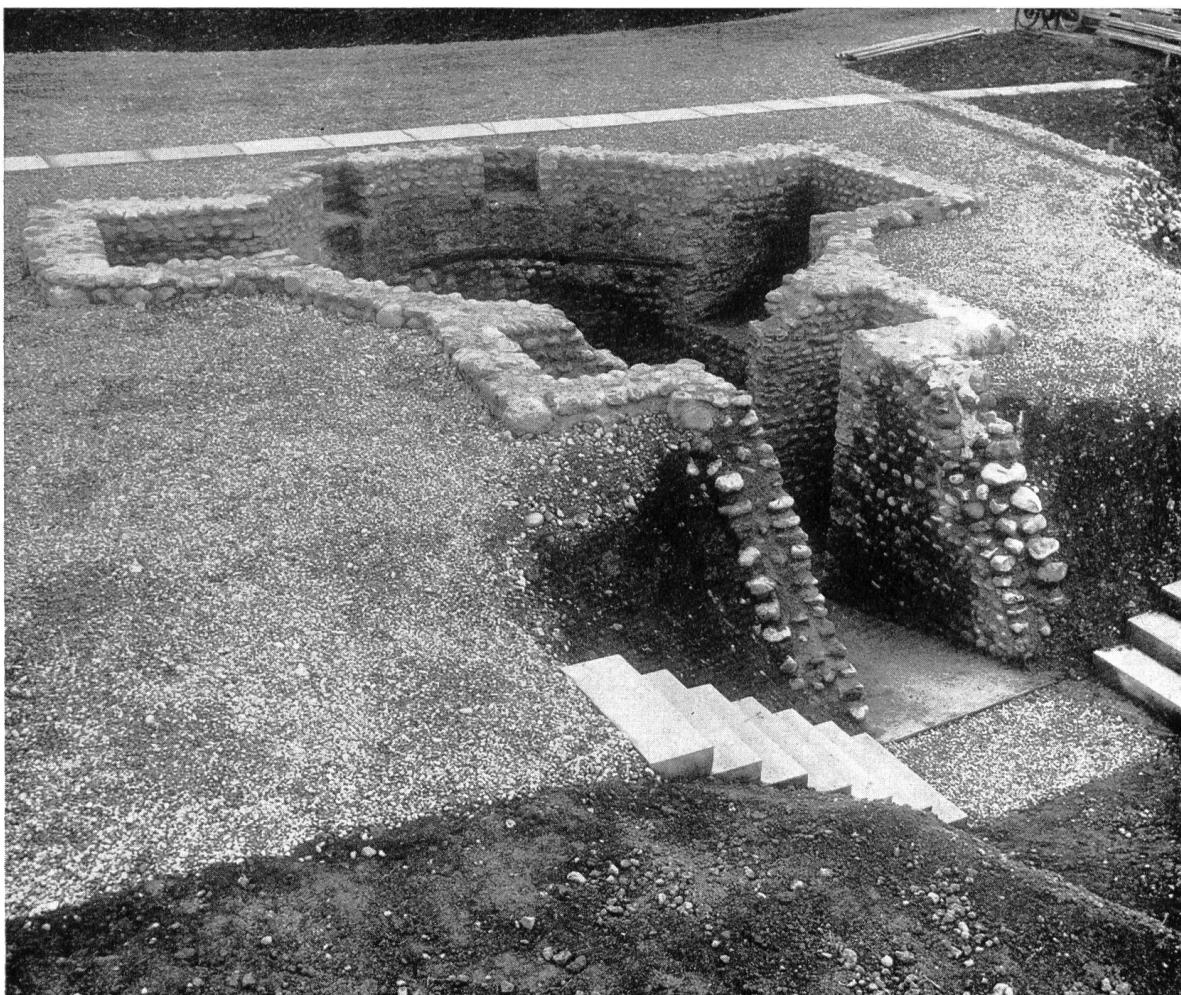
Abb. 76. Winkel ZH. Das römische Brunnenhaus bei Seeb. Nach der Konservierung im Frühjahr 1964.
Aus Norden. Photo: Verfasser.

Das Brunnenhaus ist ein kellerartiger, in den Boden eingetiefter Rundbau mit einem Sodbrunnen im Zentrum und einer kellerhalsartig angelegten Zugangsrampe. Der Rundbau hat einen Durchmesser von 5,5 m, und die Rampe ist 1,50 m weit. Rundbau und Rampe wiesen einst Mörtelestrichböden auf. Sie sind heute großenteils wieder ergänzt. In der gegenüberliegenden Wandung sind zwei 67×38 cm weite Nischen erhalten, und west- und ostwärts sind die Rundmauern auf halber Höhe für ca. $2 \times 1,7$ m weite Lichtschächte durchbrochen. Analoge, jedoch kleinere Lichtschächte liegen außerhalb der einstigen Holztüre zwischen Rampe und Brunnenhaus.

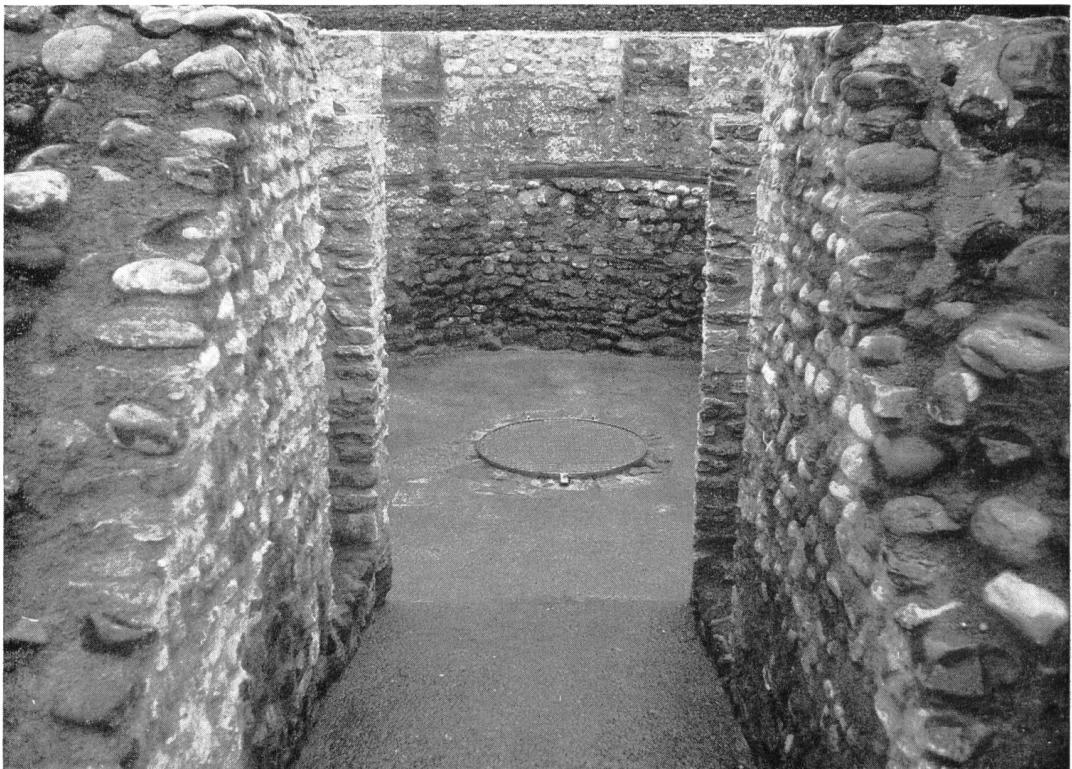
Abb. 77. Winkel ZH. Das römische Brunnenhaus bei Seeb. Nach der Konservierung im Frühjahr 1964.
Blick durch die Zugangsrampe zum Sodbrunnen. Photo: Verfasser.

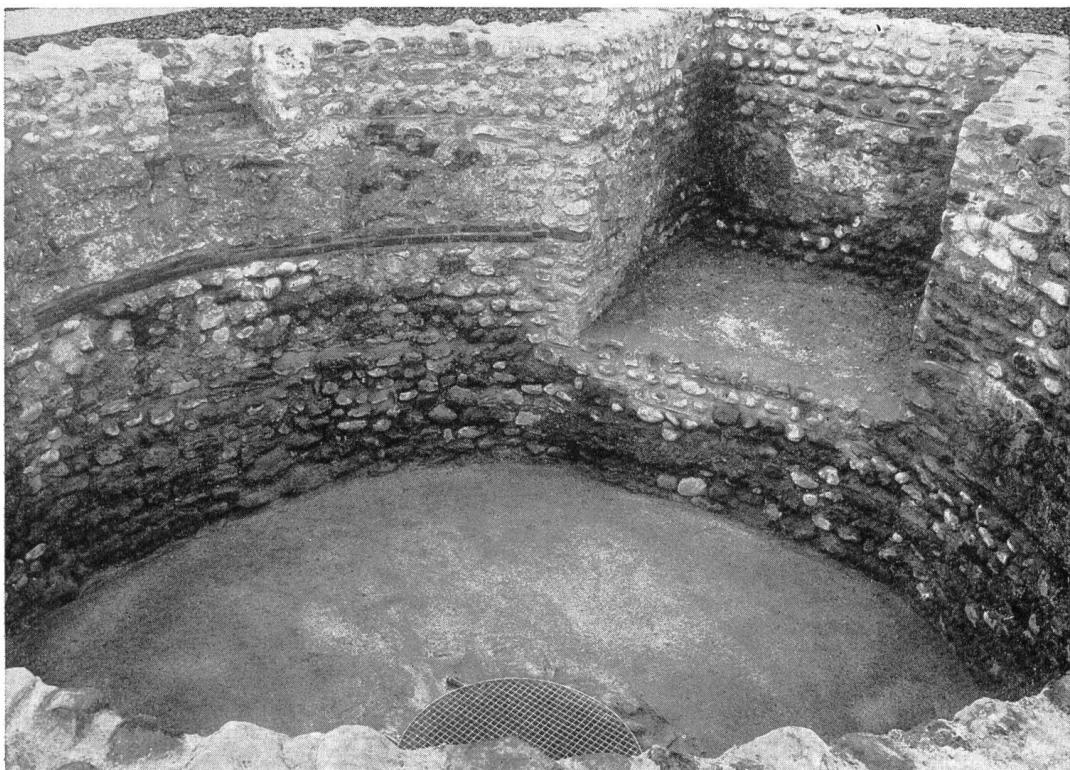
Abb. 78. Winkel ZH. Das römische Brunnenhaus bei Seeb. Nach der Konservierung im Frühjahr 1964. Aus Nordosten. Blick ins Innere, im Vordergrund der Sodbrunnen. Photo: Verfasser.

Der Sodbrunnen war von uns im Herbst 1961 bei einer Weite von 1,10 m bis auf eine Tiefe von 5,45 m ausgeräumt worden. Er ist zylinderartig in den anstehenden Schotter gebaut. Die Wandung besteht aus mittelgroßen Kieseln; Mörtel ist nicht verwendet worden. Die 1961 erreichte Kote lag nur noch 66 cm über dem vor wenigen Jahren gemessenen höchsten Stand des Grundwassers, dessen Spiegel in römischer Zeit um einiges höher lag. Wir konnten daher annehmen, daß die Sohle des Sodbrunnens kaum mehr weit entfernt war. Da indes eine Weiterarbeit nur noch Spezialisten anvertraut werden durfte, setzten wir uns mit einer Tiefbohrfirma in Verbindung, welche die Arbeiten am 18. Juni 1964 aufnahm. Leider sahen die Spezialarbeiter trotz entsprechender Interventionen von Sicherungsmaßnahmen ab. Die Unachtsamkeit hat sich wenige Stunden nach Arbeitsbeginn noch am selben Tag gerächt: der Sodbrunnen stürzte, nachdem sich der in der Tiefe beschäftigte Arbeiter glücklicherweise noch rasch in Sicherheit gebracht hatte, zusammen.
