Artikel: Die Ausgrabungen in der Kirche Biel-Mett BE

Die Ausgrabungen in der Kirche Biel-Mett BE

Hansjörg Lehner

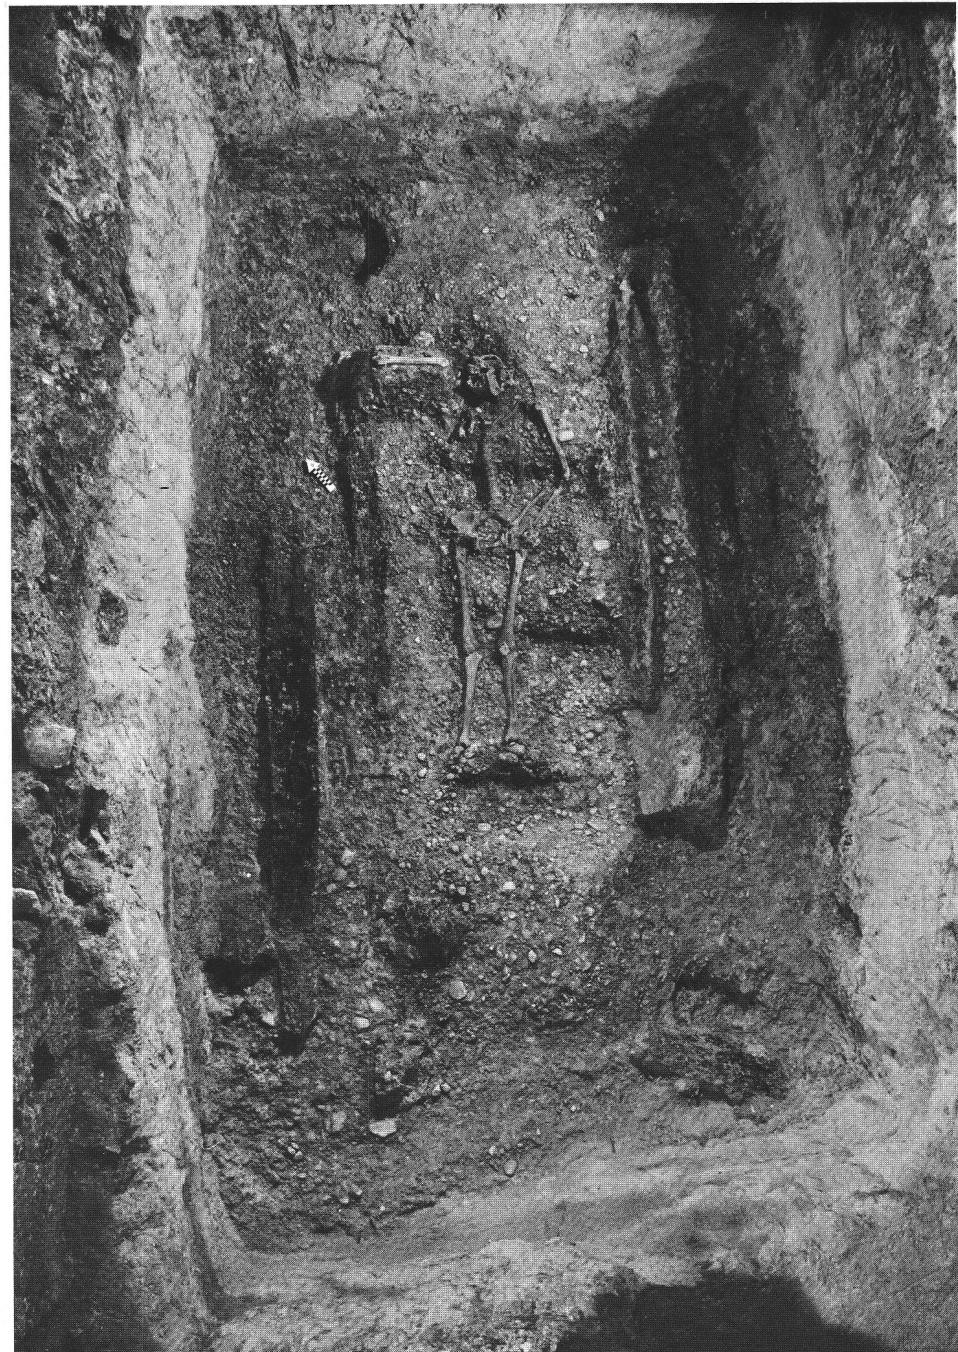
Abb. 3

Spätromisches Grab. Zu beiden Seiten des Skelettes die Reste der Holzbalken. Deutlich erkennbar die spätere Störung, durch die der Schädel und der rechte Arm in ihrer Lage verschoben wurden. Foto ADB.

Der Bestattete (Skelett eines erwachsenen Mannes) lag mit dem Kopf im Nordosten. Vier Eintiefungen (vor den Füßen, unter den Knien, oberhalb des Beckens, östlich des Schädels) deuten aber darauf hin, dass der Tote ursprünglich entweder auf einem Totenbrett oder in einem Sarg lag (Holzspuren fehlen), denn diese vier querliegenden Eintiefungen dürften von Querbalken herrühren, um deren Enden die Seile zum Herablassen des Toten geschlungen waren. Schädel und rechter Oberarm wurden bei einem noch in früher Zeit vorgenommenen Eingriff verschoben (Abb. 3).

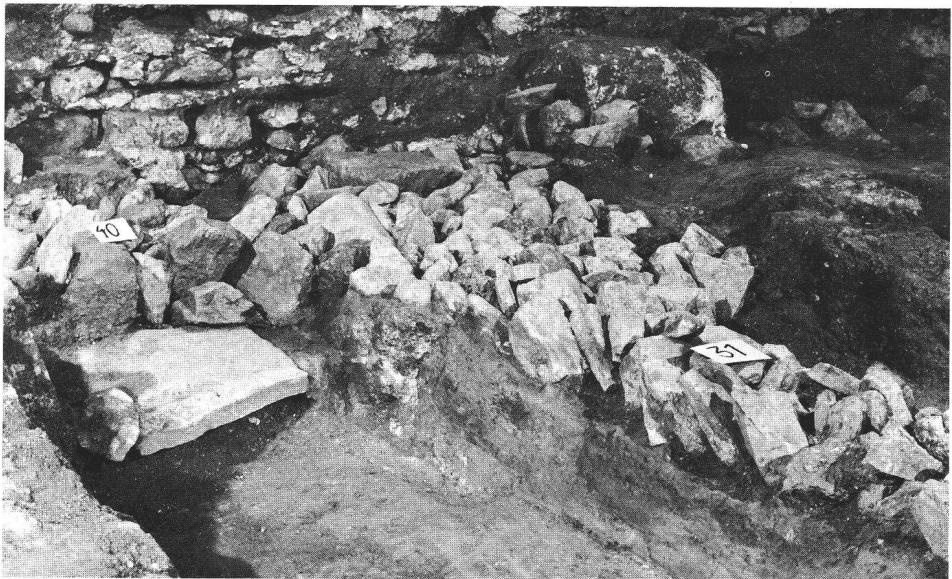
Abb. 6

Blick auf die Gräber der Kirchen I und II. Foto ADB.

westecke sowie Teile der Südmauer erhalten. Der genaue Verlauf der Mauerfluchten lässt sich weitgehend aus der Lage von Steinkistengräbern (Abb. 6) ableiten, welche innen und aussen entlang den Schiffmauern angelegt wurden. Grabbeigaben (Abb. 7.8) zeigen, dass die Kirche I um 600 bereits bestanden hat und bis in die zweite Hälfte des 7. Jahrhunderts weiter diente. Querliegende Gräber im Osten (eines davon mit einem Fussende unter die Südmauer des Grabbaues geschoben) deuten an, wo der Chor einzug von Schiff I gelegen haben muss. Als Chorraum diente offenbar der genau auf der Längsachse des

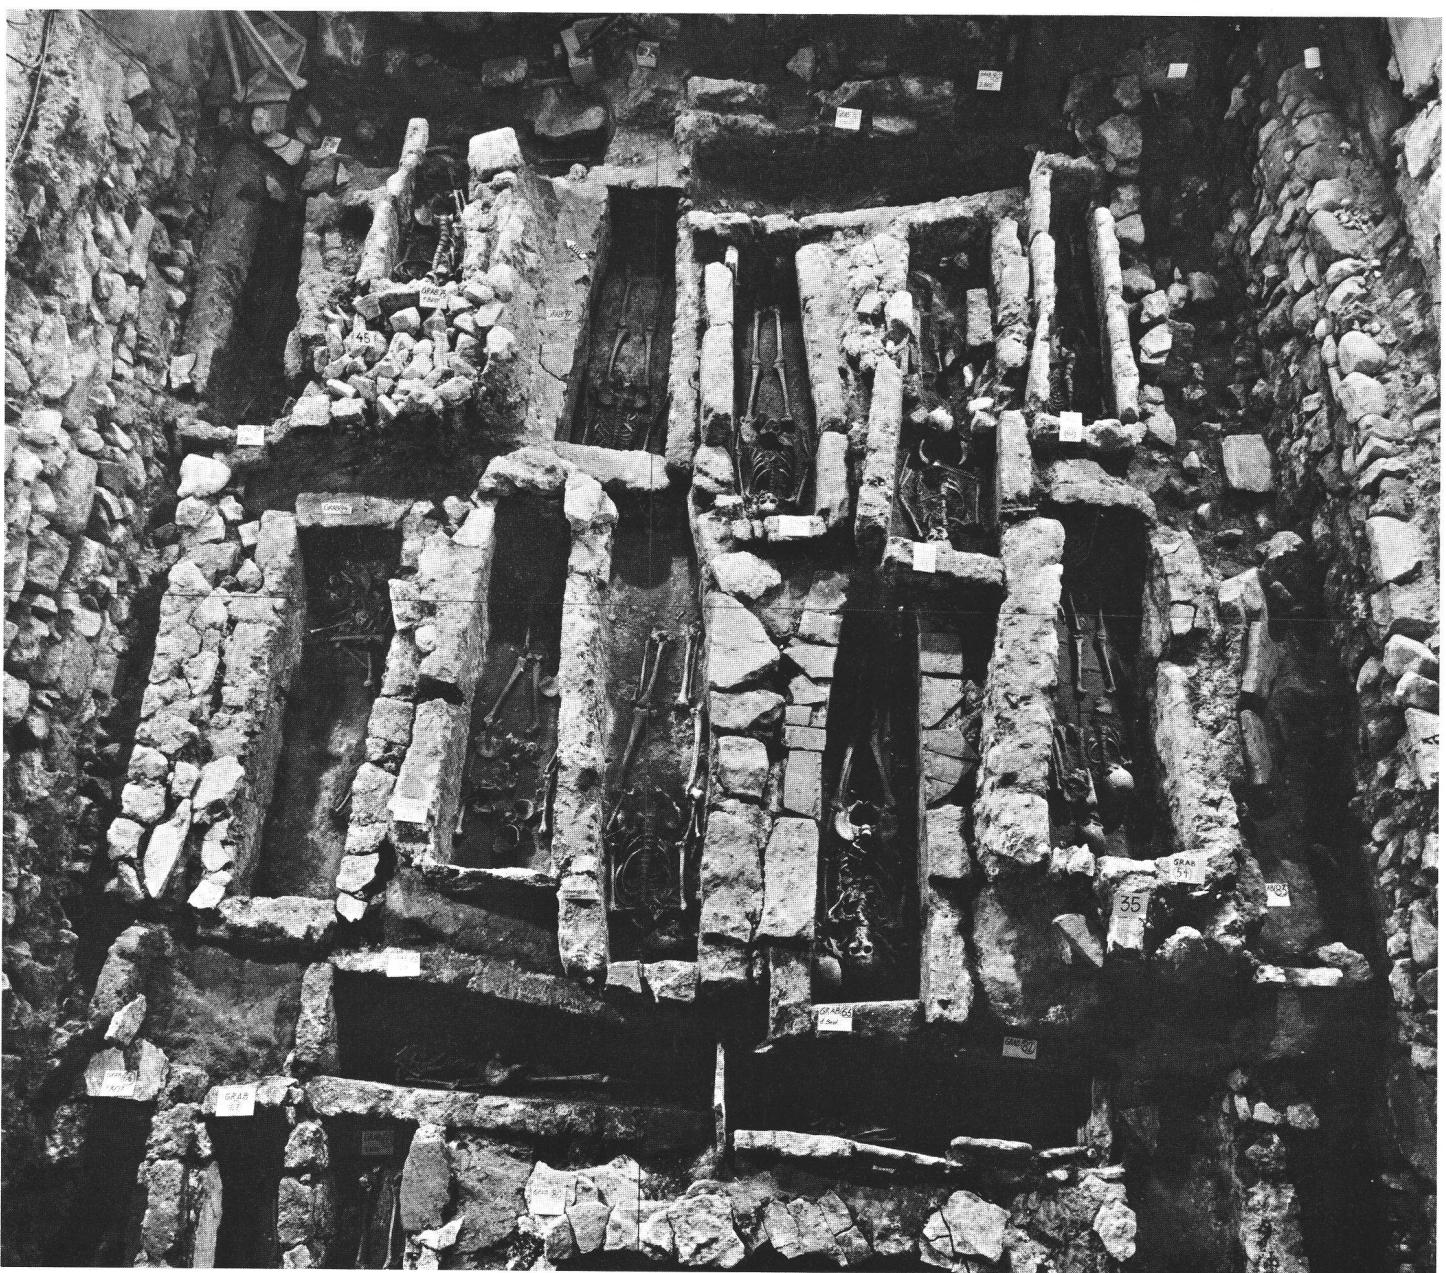
Vue sur les tombes des églises I et II.
Vista sulle tombe delle chiese I e II.
