**Artikel:** Baden - Aquae Helveticae : die Untersuchungen von 1977 an der Römerstrasse

# Baden - Aquae Helveticae

## Die Untersuchungen von 1977 an der Römerstrasse

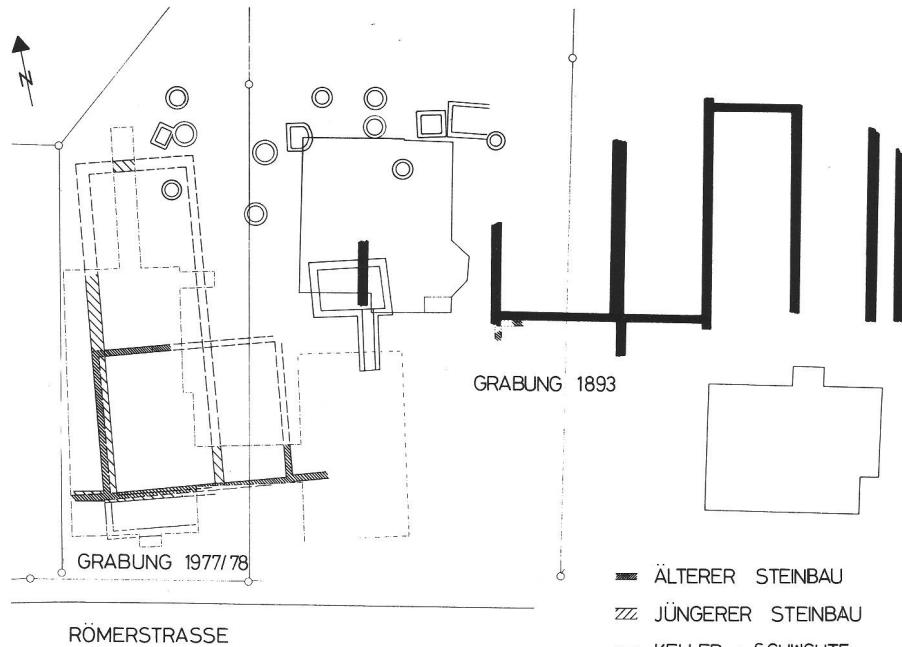
Abb. 3  
Ausschnitt aus dem Gesamtplan mit den Steinbauten der Grabung 1977. M. 1:700.  
Extrait du plan d'ensemble avec les constructions en pierre fouillées en 1977.  
Sezione del piano generale con le costruzioni di pietra dei scavi del 1977.

Sondierschnitte auf der zu untersuchenden Nachbarparzelle bestätigten die damals gemachten Äusserungen von einfachen Gebäuderesten. So war es unsere Zielsetzung, mittels einer Flächengrabung in erster Linie die Bebauungsabläufe abzuklären (Abb. 3), wussten wir doch mangels guter

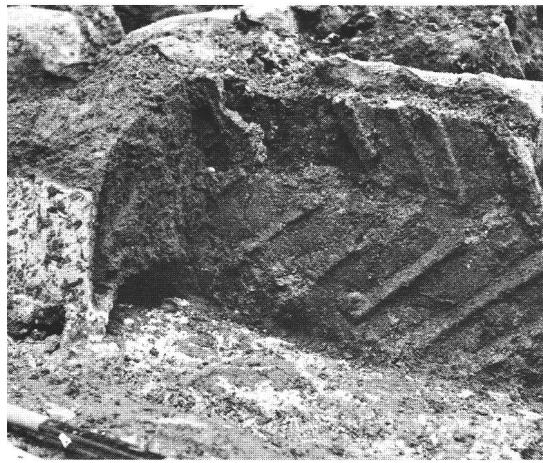
*Abb. 5a und 5b*  
*Unterster, noch stehender Teil einer verputzten Flechtwand; zum älteren Steinbau gehörig.*  
*Base d'un mur à clayonnage, avec reste d'enduit.*  
*Parte inferiore conservata di un muro con incamiciatura.*

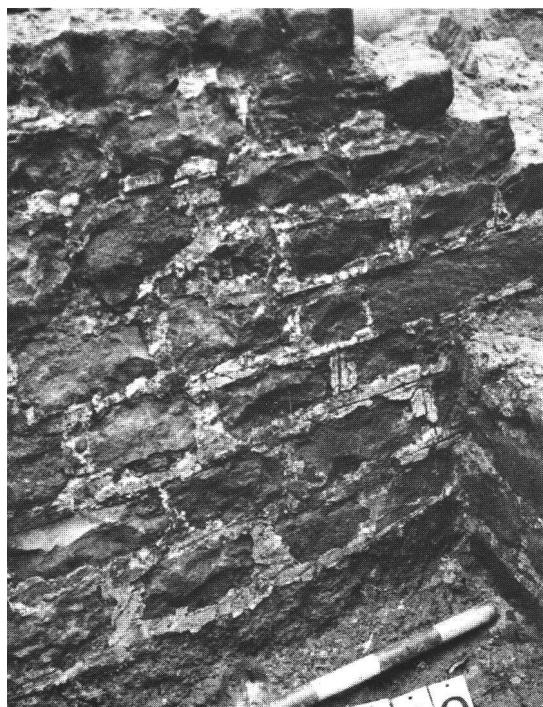
*Abb. 6*  
*Mauerwerk des älteren Steinbaus mit Fugenstrich.*  
*Maçonnerie de l'ancienne construction en pierre avec joints marqués à la truelle.*  
*Muro della prima costruzione di pietra.*

Bei den nach der Katastrophe errichteten Steinbauten konnten wir zwei Hauptperioden unterscheiden. Vom älteren Steingebäude legten wir einen Innenraum von 16 x 12,5 m frei, dessen Mauern 55 cm stark und sehr gut gemauert waren (Abb. 6). Das Innere war durch dünne Wände in mehrere kleine Räume unterteilt. Diese Zwischenwände (etwa 20 cm dick) bestanden aus Rutenflechtwerk, das beidseitig verputzt und marmorimitierend bemalt war (Abb. 5). Mehrere Umbauten im Rauminnern zeugen von einer regen Bautätigkeit. Im Norden schloss wiederum ein gewerblich genutzter Hof an, der entlang der nördlichen Gebäudemauer durch ein etwa 4 m tiefes Vordach gedeckt war.

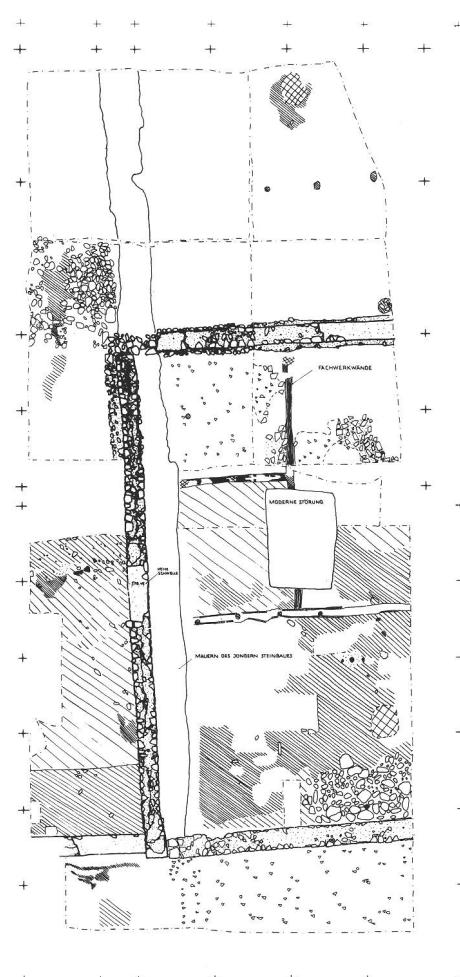
►  
*Abb. 7*  
*Detailplan der vierten Bauphase des älteren Steinbaus. M. 1:200.*  
*Plan archéologique de la quatrième phase des constructions en pierre.*  
*Piano dettagliato della quarta fase dell'antica costruzione di pietra.*

In der vierten Umbauphase stellten wir wiederum eine Brandschicht fest (Abb. 7). Die darin enthaltenen Funde weisen in den Beginn des 2. Jahrhunderts. Späte südgallische Sigillataformen sind nur noch in wenigen Exemplaren vertreten, so z.B. das Reliefgefäß Knorr 78 mit Gladiatoren- und Bacchantenszenen (Abb. 8). Dazu kommen jetzt mittel- und ostgallische Sigillaten, vor allem die Tellerformen Drag. 31 und Niederbieber 1 sowie die Tassen Drag. 33 und 40. Westlich der Süd-Nord verlaufenden Gebäudemauer entdeckten wir im Brandschutt die kleine Bronzestatue eines auf einem Stein sitzenden Silens, der einen Hahn in der linken Hand hält. Unter dem Stein setzt ein massiver vierkantiger Dorn an, der die Figur als Möbelaufsatzt deuten lässt (Abb. 9 und Titelblatt)<sup>11</sup>. Der darauf folgende Neubau hält an

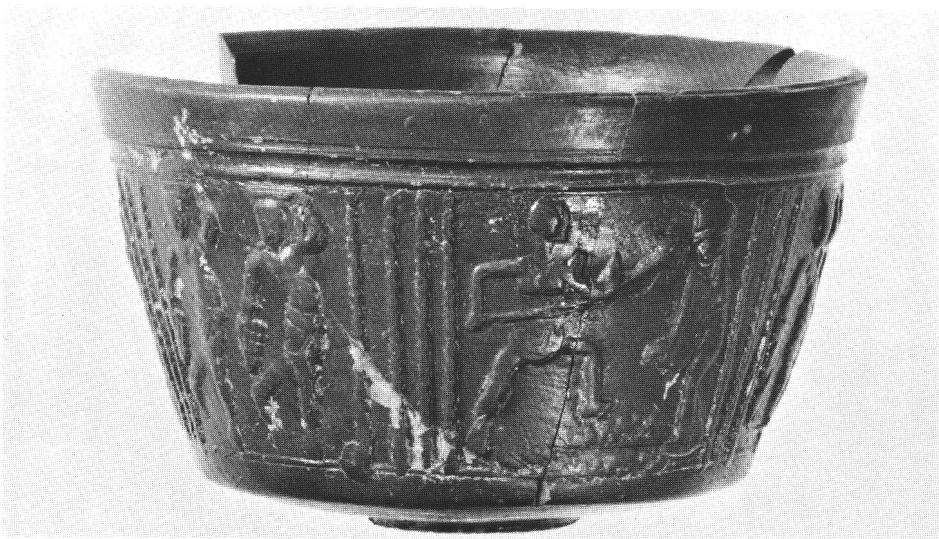
Abb. 8  
*Terra sigillata-Schale mit Reliefdekor. M. 1:1. Foto Th. Hartmann.*  
*Coupe en terre sigillée décorée.*  
*Coppa in terra sigillata con rilievo.*

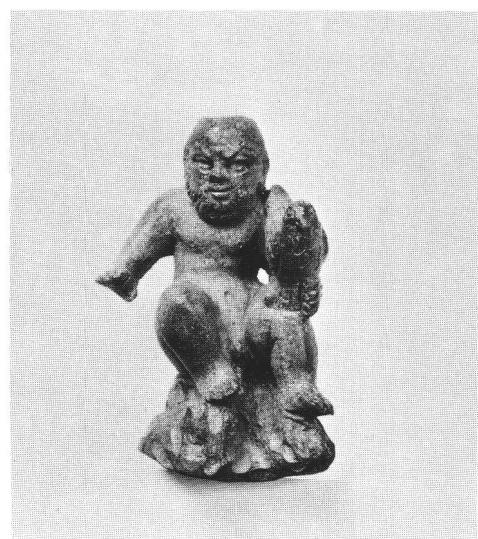
Abb. 9  
*Möbelaufsatzt aus Bronze in Form eines sitzenden Silens mit Hahn in der linken Hand. M. 1:1. Foto Th. Hartmann.*  
*Applique d'un meuble en forme de Silène assis tenant un coq dans la main gauche.*  
*Alzata di mobile in forma di Sileno seduto con un gallo nella mano sinistra.*

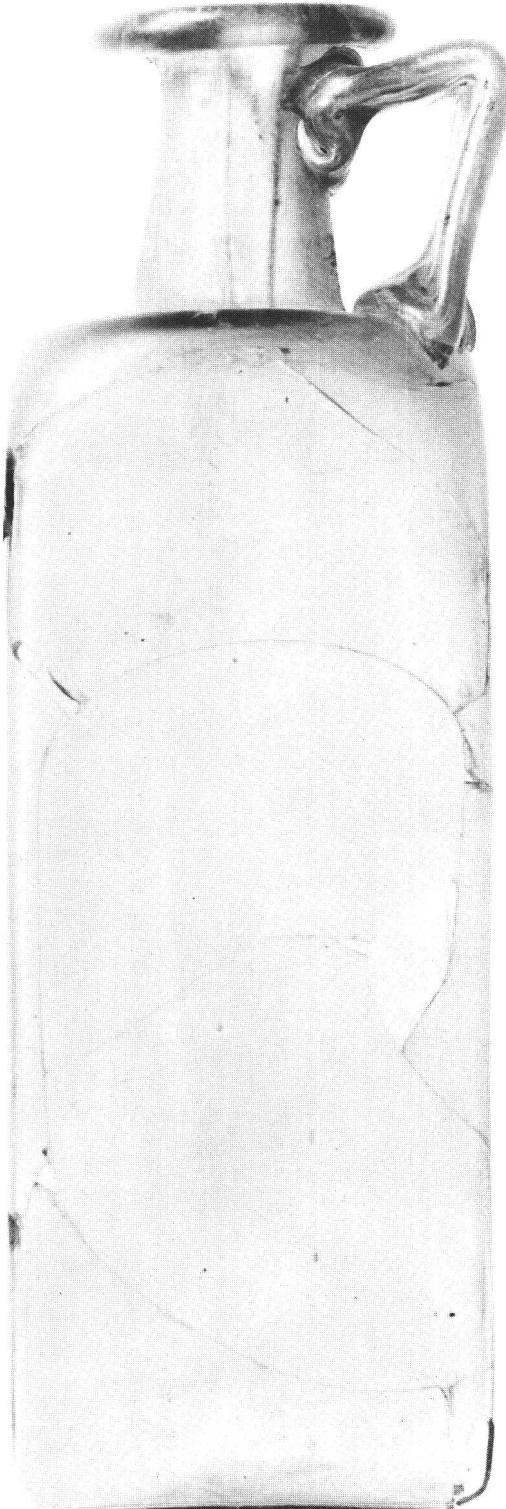
Abb. 10

Hohe Vierkantflasche aus hellblauem, durchscheinendem Glas; aus einem Schacht. H. 21 cm. Foto Th. Hartmann.

den Außenmauern fest, bringt im Innern jedoch einige Veränderungen, indem weniger, dafür grössere Einzelräume gestaltet werden. Gleichzeitig werden im Norden, ausserhalb des Gebäudes, im Bereich der Hangkante eine ganze Reihe von Schächten (13) unterschiedlicher Form (rund, rechteckig und D-förmig) und Tiefe (100 bis 350 cm) angelegt. Wie diejenigen der Grabungen von 1946 und 1973<sup>12</sup> waren diese in ihrer Zweckbestimmung schwer interpretierbaren Schächte angefüllt mit Knochen und Keramik, zum Teil noch ganzen Gefässen (Abb. 1.10). Mit dem Brand der sechsten Bauphase des älteren Steinbaus findet dieser ein Ende. Auch hier liegen wieder datierende Funde vor, besonders ostgallische Sigillaten und einheimische Töpfereierzeugnisse, die in die Mitte des 2. Jahrhunderts weisen.

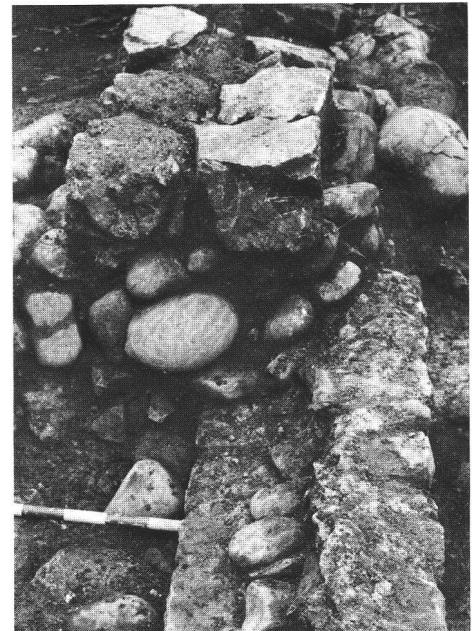
Abb. 11

Schnitt durch die Mauer des jüngeren Steinbaus; das Mauerwerk des älteren Gebäudes dient als Fundament.

An der gleichen Stelle wird nun ein neues Gebäude errichtet, das das westliche Mauerfundament wiederverwendet (Abb. 11), dieses aber stark nach Norden verlängert. Dem gegenüber wird das Gebäude aber wesentlich schmäler, sodass wir einen Bau von 30 x 9 m vor uns haben.
