Artikel: Römische Spolien im Fundament des Verena-Münsters von Zurzach

Römische Spolien im Fundament des Verena-Münsters von Zurzach

Hans Rudolf Sennhauser

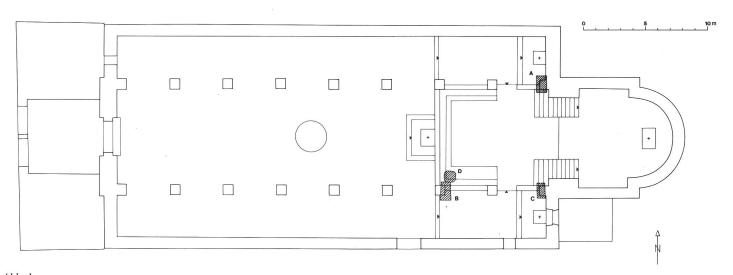
Abb. 1
Zurzach, St. Verena. Grundriss des romanischen Baues mit eingetragenen Stand-/Fundorten der Spoliensteine. Zeichnung Büro Sennhauser, W. Peter. Zurzach, Sainte-Vérène. Plan de la construction romane; l'emplacement des récupérations romaines est indiquée.
Zurzach, Santa Verena. Piano della costruzione romanica, sono indicate le pietre di spoglio.

Seit dem Einbau eines Heizkellers unter dem nördlichen Seitenschiff des Zurzacher Verena-Münsters (Abb. 1) ist als Lager für den östlichsten Wandpfeiler des Langhauses ein Fundamentstein zu sehen, den A. Reinle 1948 beschrieb als »ein ansehnliches Werkstück aus feinem, geschliffenem Kalkstein, das auf den ersten Blick als römische Spolie zu erkennen ist. Am ehesten könnte es sich um die kannelierte Querlage einer senkrechten Wandgliederung handeln. Prof. R. Laur-Belart machte darauf aufmerksam, dass sich ähnliche Spolien im Schwarzen Turm zu Brugg befinden. Die Masse des Zurzacher Steines betragen: Höhe 36 cm, Seite West-Ost 82 cm, Seite Nord-Süd mehr als 80 cm. Der romanische Pfeiler ist deutlich basenlos und sauber auf den römischen Stein gestellt. Dessen Oberkante entsprach dem Paviment-Niveau des 10. Jahrhunderts«1 (Abb. 2).

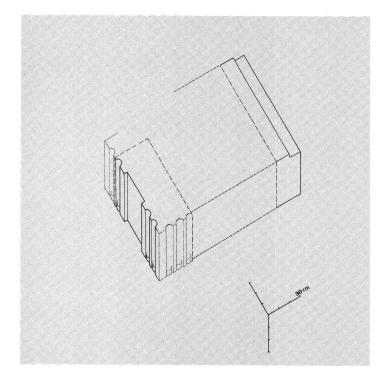
Abb. 2 Im Fundament des romanischen Baues vermauerter römischer Spolienstein A. Quader eines kannelierten Doppelpilasters eines verkröpften Gebälks? Iso-metrische Darstellung. Zeichnung Büro Sennhauser, W. Peter. Bloc romain A incorporé dans les fondations de la construction romane. Pietra di spoglio romana A incorporata nelle fondazioni della costruzione ro-

1975 zeigte die Ausgrabung im Münster, dass weitere Pfeiler auf römischen Spoliensteinen stehen: Es sind nun zwei grosse Quaderblöcke, eine Pfeilerbasis und ein Kapitell bekannt (Abb. 2–6). Die Stücke A und C sind in situ zugänglich gemacht; das Kapitell D ist

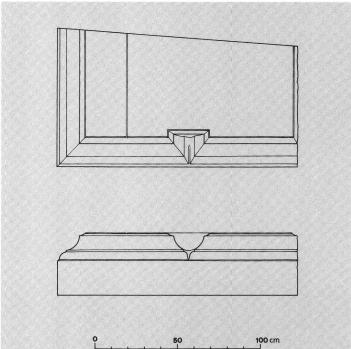
Abb. 3 Im Fundament des romanischen Baues vermauerter römischer Spolienstein B. Basis zu Doppelpilaster. Ansicht und Draufsicht. Zeichnung Büro Sennhauser, W. Peter.

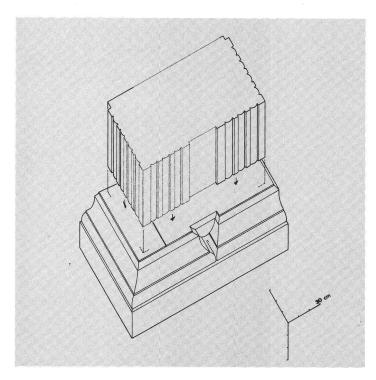
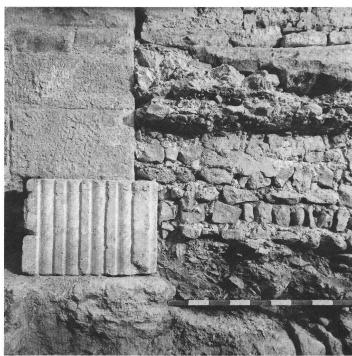
Abb. 4
Im Fundament des romanischen Baues vermauerter römischer Spolienstein C. Quader eines Doppelpilasters. Isometrische Darstellung über Basis B. Rechts Foto in situ. Zeichnung W. Peter/Foto A. Hidber, Büro Sennhauser.
Bloc romain C incorporé dans les fondations de la construction romane. Pierre de taille d'un double pilastre.
Pietra di spoglio romana C incorporata nelle fondazioni della costruzione romanica. Pietra quadra di un pilastro doppio.

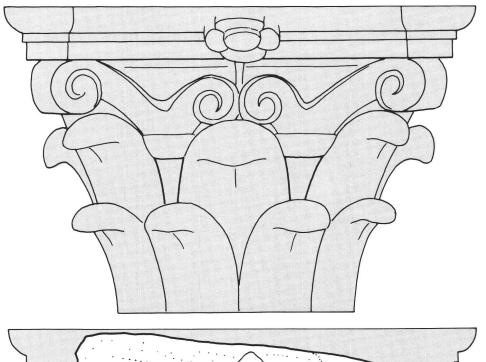
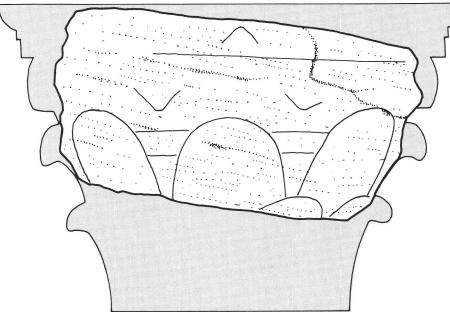
Abb. 5 Im Fundament des romanischen Baues vermauerter römischer Spolienstein D: Fragment eines korinthischen Kapitells, Oberfläche stark abgeschliffen. Die Lager im Muschelkalkstein-Block verlaufen schräg zu den Achsen des Kapitells. Oben: Schematischer Rekonstruktionsversuch zur Veranschaulichung. Zeichnung W. Peter/Foto A. Hidber, Büro Sennhauser.

Der Erhaltungszustand der Steine ist unterschiedlich: Ausserordentlich stark abgeschliffen ist das Kapitellfragment (Abb. 5), dessen Hauptformen – Hochblätter, Spitzen der Kranzblätter, Caules, die Spiralen der Helices, die ungefähre Höhe der Abakusplatte und der Ansatz der Abakusblüte – sich gerade noch erkennen lassen. Merkwürdig ist, dass die Schichtung des Steines schräg zu den Achsen des Kapitells verläuft. Die Lager sind tief ausgespült; Fuss- und Deckplatte sind entlang ih-

Nach einem vorläufigen Gutachten von Prof. Francis de Quervain ETHZ ist das Kapitell aus einem Muschelkalkstein gearbeitet, wie er etwa in Mägenwil AG auftritt, woher die Römer Quader und Werkstücke für Vindonissa beschafften. Die Stücke A, B und C bestehen aus einem marmorartigen Kalkstein, der ebenfalls in Vindonissa verwendet wurde. Seine Herkunft ist noch nicht sicher bestimmt; er stammt aber nicht aus der näheren Umgebung, sondern vielleicht aus dem westlichen Jura.
