Die frühmittelalterlichen Kirchen von Twann und Kirchlindach

Peter Eggenberger und Werner Stöckli

Die frühmittelalterliche Kirche von Twann

Die Holzkirche von Kirchlindach

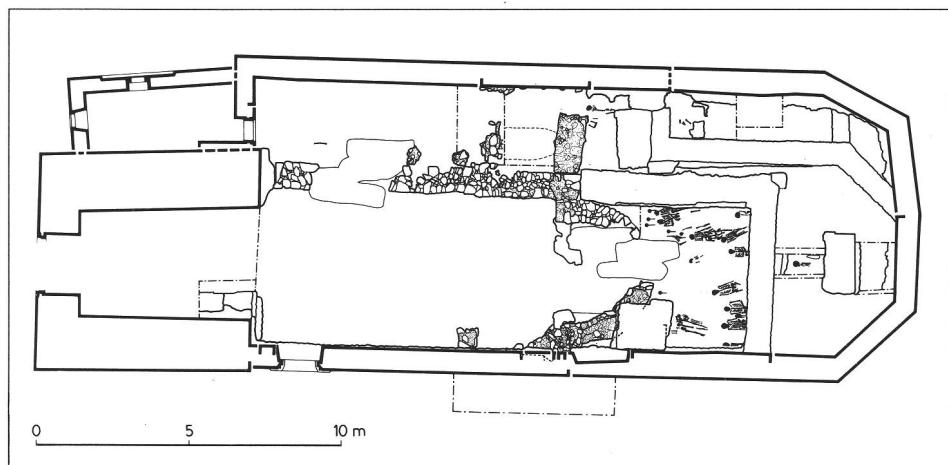
Abb. 1
Twann. Steingerechter Grundriss der ersten Kirche. M. 1:250. Zeichnung Büro Stöckli.
Douanne. Plan archéologique de la première église.
Twann. Pianta della prima chiesa.

Wiewohl etliche Streufunde römischen Materials gemacht wurden, konnte keine Besiedlung aus dieser Zeit nachgewiesen werden. Ein ältestes Mauerfragment an der Südmauer der heutigen Kirche, dessen zugehöriges Niveau deutlich höher als die nachfolgenden Kirchenböden lag, muss als frühmittelalterlich bezeichnet werden. Die Mauern des ersten nachweisbaren Sakralbaues, einer Saalkirche mit eingezogener, im Innern um Mauerstärke gestelzter Apsis, liegen parallel zur heutigen Kirchenachse (Abb. 1 und 2). Von dieser ersten Kirche blieben die Fundamente der Süd- und Nordmauer sowie der im Scheitel durch spätere Interventionen gestörten Apsis erhalten. Der Standort der Westmauer konnte nicht mit der wünschbaren Sicherheit nachgewiesen werden; sie dürfte an der Stelle der heutigen Turmostmauer oder – wahrscheinlicher – um Mauerstärke östlich davon gelegen haben. Die Sohle der Fundamente lag bei der bergwärts stehenden Nordmauer um 1,5m höher als auf der Talseite im Süden.

saales; dieser mass in der Breite aussen 6,60m, die Länge muss zwischen 10 und 11,70m betragen haben. Im Osten war die um Mauerstärke von 0,80 bis 0,85m eingezogene Apsis mit einem äusseren Radius von 2,50m abgeschlossen.

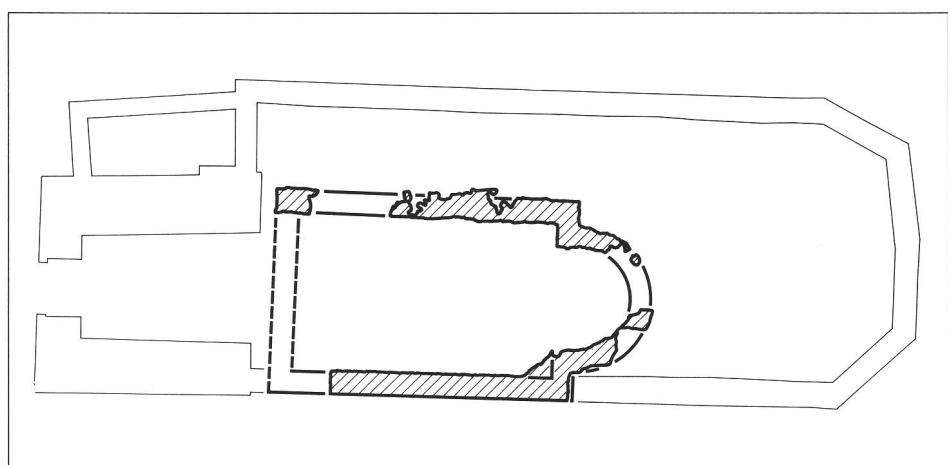
Abb. 2
Twann. Rekonstruierter Grundriss der ersten Kirche. Zeichnung Büro Stöckli.
Douanne. Reconstruction du plan de la première église.
Twann. Pianta ricostruita della prima chiesa.

In den auf der Südseite tief reichenden Strukturen der Apsidenanlage konnten drei verschiedene Mauerqualitäten analysiert werden, wovon mindestens die oberste als Ergebnis eines grösseren Umbaues gewertet werden muss. Der Grundriss der ursprünglichen Anlage wurde aber beibehalten.

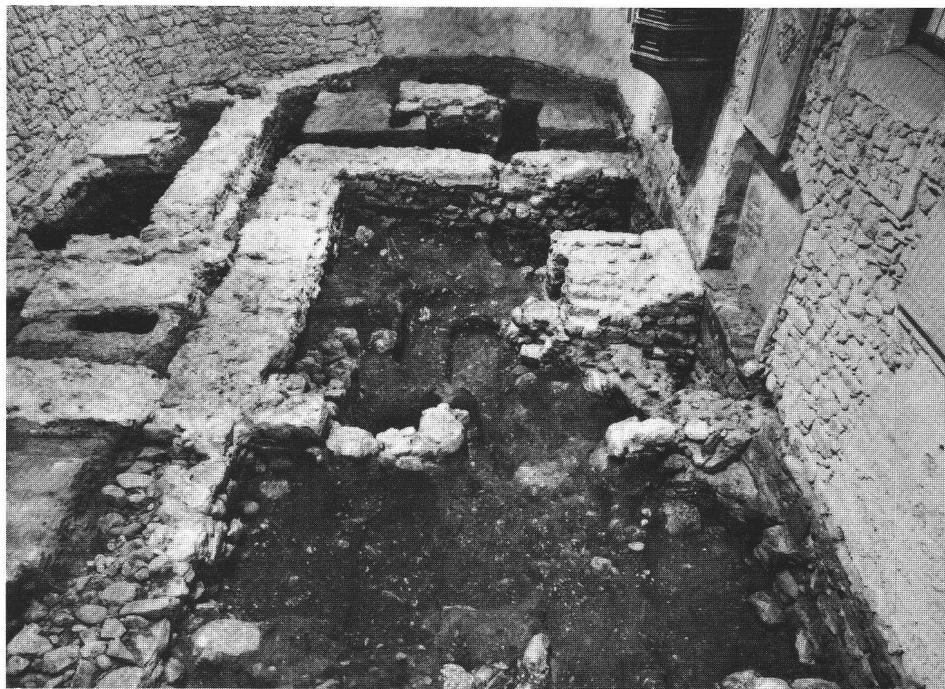
*Abb. 3
Twann. Blick auf die ausgegrabenen Mauerreste.
Foto ADB.
Douanne. Vue sur les restes des murs dégagés.
Twann. Vista sui resti dei muri sgombrati.*

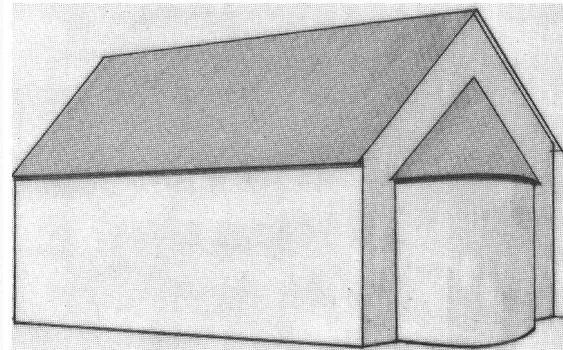
*Abb. 4
Twann. Rekonstruktionszeichnung der ersten Kirche.
Zeichnung Büro Stöckli.
Douanne. Dessin de reconstruction de la première église.
Twann. Disegno di ricostruzione della prima chiesa.*

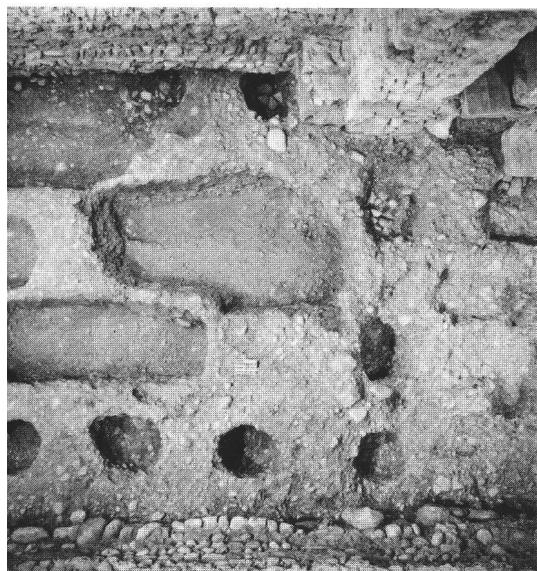
Abb. 5

Kirchlindach. Detail des Grabungsbefundes mit Pfostenlöchern der Holzkirche. Foto ADB.

stengruben nachgewiesen worden; 14 davon bilden ein Rechteck von 5x8m (im Zentrum gemessen), während den übrigen 7 Pfostengruben ein Quadrat von 3m Seitenlänge eingeschrieben werden kann. Es liegt östlich des Rechtecks und auf dessen Längsachse, die nur unwesentlich von derjenigen der heutigen Kirche abweicht. Die achsialen Abstände zwischen den Pfostengruben betragen einheitlich 1,60m, eine Ausnahme bildet die westliche kur-

ze Seite des Rechtecks mit Zwischenräumen von 2,50m. Die Durchmesser der Gruben variieren zwischen 0,78 und 0,90m; die Tiefe, gemessen von der horizontalen erhaltenen Oberfläche des gewachsenen Bodens sinkt von Westen nach Osten (0,40–0,70m) und dürfte den ursprünglichen Geländeverlauf anzeigen. Einige Grubensohlen sind mit Kieseln ausgelegt. Ausser spärlichen Holzresten sind keine Pfostenfragmente gefunden worden. Le-

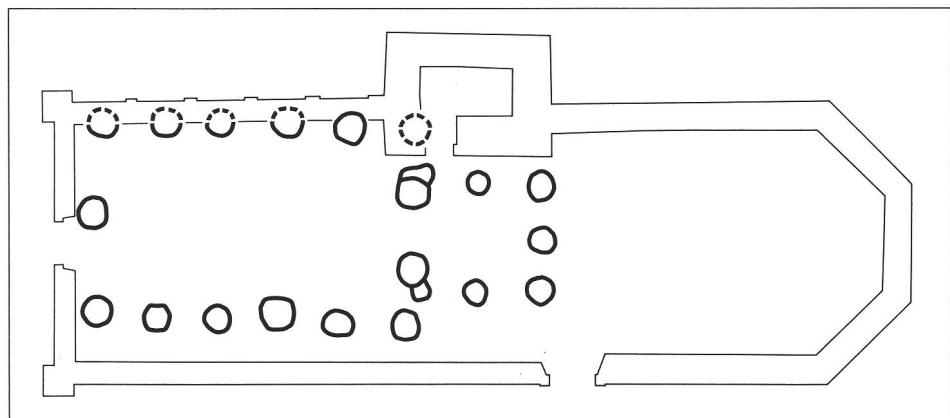
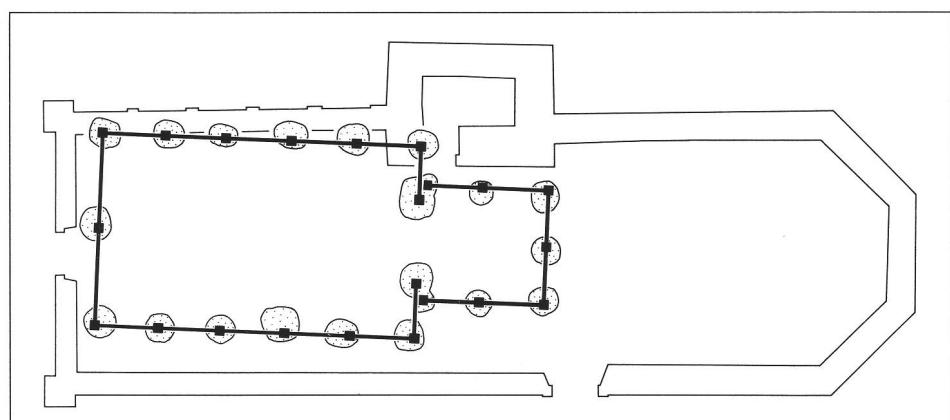
Abb. 6 und 7

Kirchlindach. Grundriss der Holzkirche mit Rekonstruktion der Pfosten und Wände. M. 1:200. Zeichnung Büro Stöckli.

Die sakralen Nachfolgebauten, der Grundriss und die vermutliche Zugehörigkeit eines Friedhofes erlaubt den Pfostenbau als Holzkirche zu bezeichnen: das Rechteck als Schiff, das Quadrat als Chor. Es handelt sich um zwei eigenständige Pfostenkonstruktionen mit Firstpfetten und Räsen. Die Firstpfette im Schiff ist vom durchlaufenden Ständer in der Mitte der Westfassade und von einem verkürzten Firstpfettenstiel auf einem Querholz über den vier Ständern der Ostfassade getragen worden. Die Firstpfette des Chores befand sich in der Verlängerung jener des Schiffes. Im Osten ist sie auf dem mittleren Ständer des geraden Chorschlus-

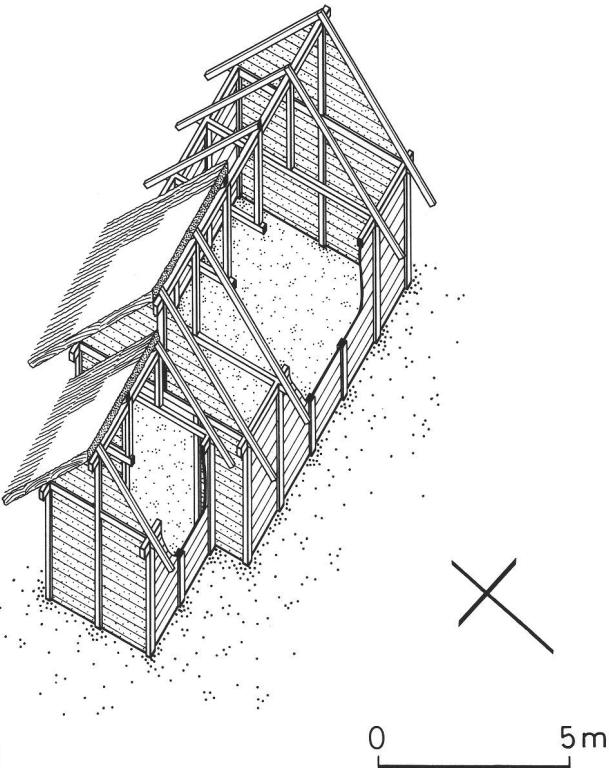
Abb. 8

Kirchlindach. Isometrie nach Westen. Zeichnung

ses, im Westen auf den verkürzten Firstpfettenstiel über dem Querbalken auf den beiden westlichen Eckständern abgestellt gewesen.

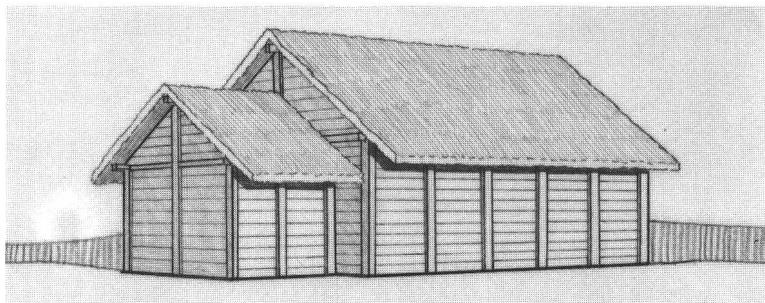
Abb. 9

Kirchlindach. Rekonstruktionszeichnung der Holzkirche. Zeichnung Büro Stöckli.

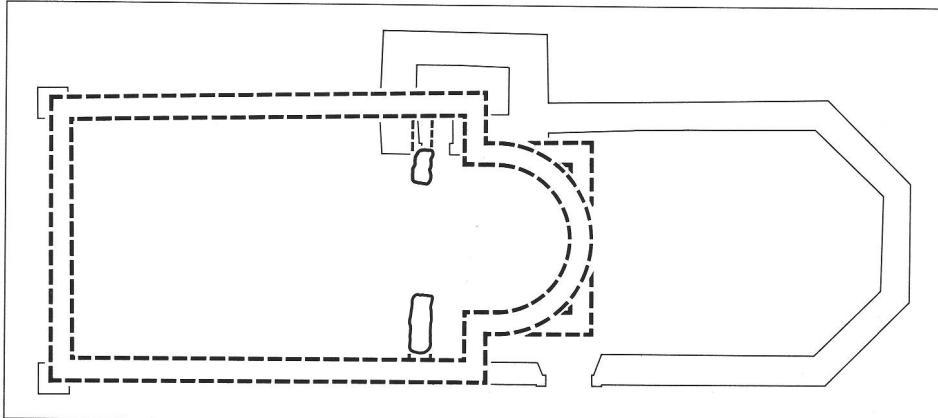
Abb. 10

Kirchlindach. Grundriss der ersten Steinkirche. M. 1:200. Zeichnung Büro Stöckli.

Es konnte nachgewiesen werden, dass die Holzkirche durch eine gemauerte Konstruktion desselben Grundrisses ersetzt worden ist. Diese wurde ihrerseits von einer romanischen Kirche wohl im 13. Jahrhundert abgelöst. Von diesem Apsidensaal steht die Nordmauer mit ihren Lisenen und Blendbögen noch aufrecht.

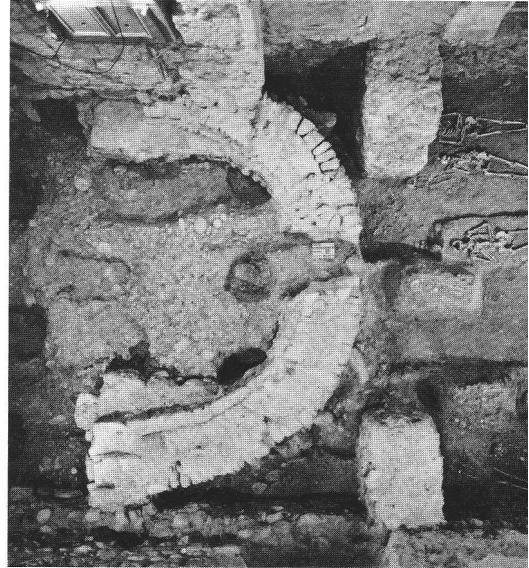
Abb. 11

Kirchlindach. Die Bauphasen der Apsis der ersten Steinkirche. Im Osten schliessen Gräber an. Foto ADB.
