Zeitschrift: Archäologie der Schweiz : Mitteilungsblatt der SGUF = Archéologie suisse : bulletin de la SSPA = Archeologia svizzera : bollettino della SSPA

Artikel: L'archéologie en aide à l'histoire : le monastère de Géronde VS

L'archéologie en aide à l'histoire: le monastère de Géronde VS

François-Olivier Dubuis

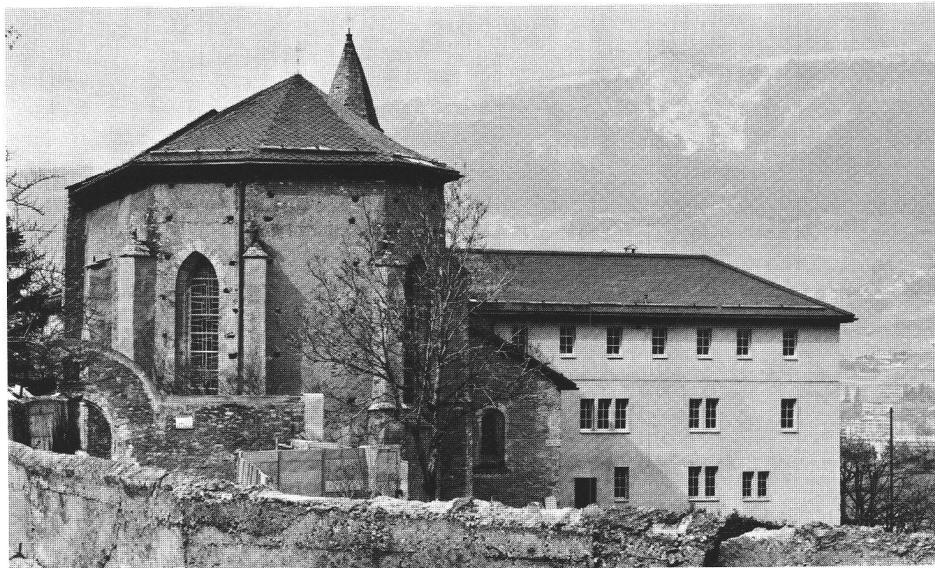
*fig. 1
Le monastère de Géronde, vu de l'est.
Blick von Osten auf das Kloster Géronde.
Il monastero di Géronde visto dall'est.*

Sur une colline au sud de Sierre, une église avec son clocher de tradition romane et son choeur gothique (fig. 1) s'impose comme le seul témoin encore vivant du Géronde médiéval. Sur ce sanctuaire et ses fonctions successives, les documents d'archives apportent maints renseignements!. En 1233 un acte est passé »à Géronde, dans l'église Saint-Martin« en présence de »Rodolphe, prieur de Géronde«. Prieuré et sanctuaire sont, jusque dans la première moitié du XIV^e siècle, la paroissiale et la cure de Sierre que desservent les chanoines d'Abondance (Savoie).

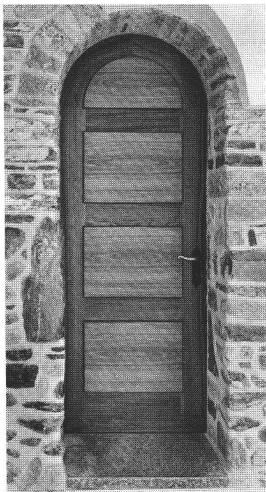
*fig. 2
Entrée au presbytère du XIe siècle, actuellement porte du réfectoire.
Der Eingang zum Presbyterium des II. Jahrhunderts.
Entrata al presbiterio del XI^o secolo, oggi porta del refettorio.*

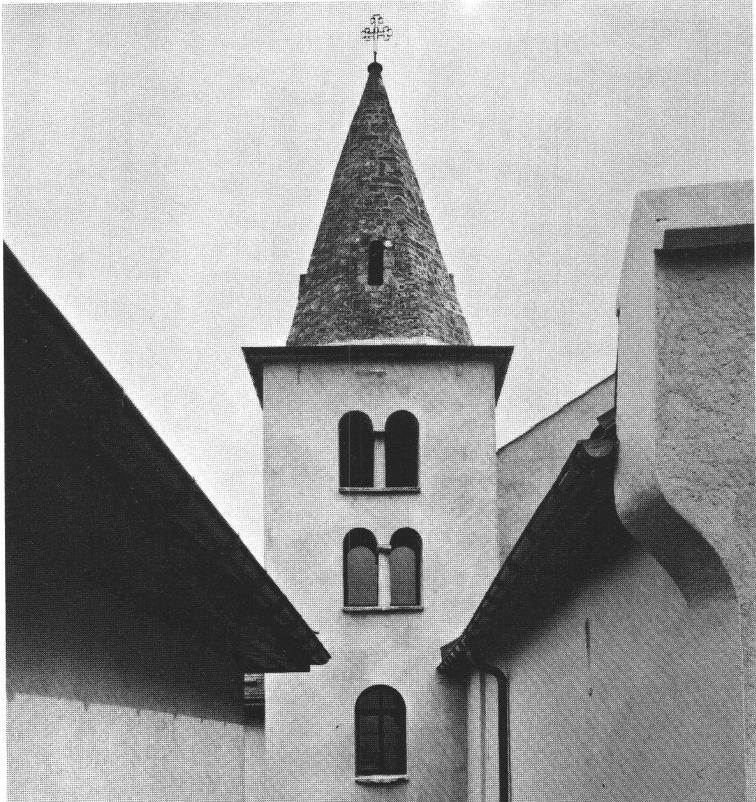
*fig. 3
Le clocher roman, avec flèche maçonnée du XVe siècle.
Der romanische Glockenturm.
Il campanile romano.*

L'évêque André de Gualdo (dès 1418) trouva un Géronde à l'abandon depuis plus d'un demi siècle et gravement ruiné (*totaliter desolatum et funditus dirutum*). Dans l'intention d'y rétablir la vie religieuse, il se livra à d'importantes réparations. Nous avons pu constater qu'il construisit la flèche de pierre sur le clocher (fig. 3), exhaussa l'église et en reconstruisit la façade occidentale. Il rebâtit un étage sur les murs découronnés de l'ancien prieuré et refit à neuf tout l'intérieur de la maison. La grande salle du rez, au niveau de la cour, devait sans doute être le réfectoire; l'étage pouvait accueillir quelques cellules. L'acte de fondation du couvent des carmes⁷ put être donné en 1425, après une première série de travaux; le nombre des religieux était fixé à un maximum de vingt, y compris les frères convers. Les suppliques adressées au Saint-Siège, pour obtenir des indulgences à l'intention des bienfaiteurs, prouvent, avec les donations reçues, que les chantiers durèrent encore bien des années, jusque vers le milieu du XVe siècle.

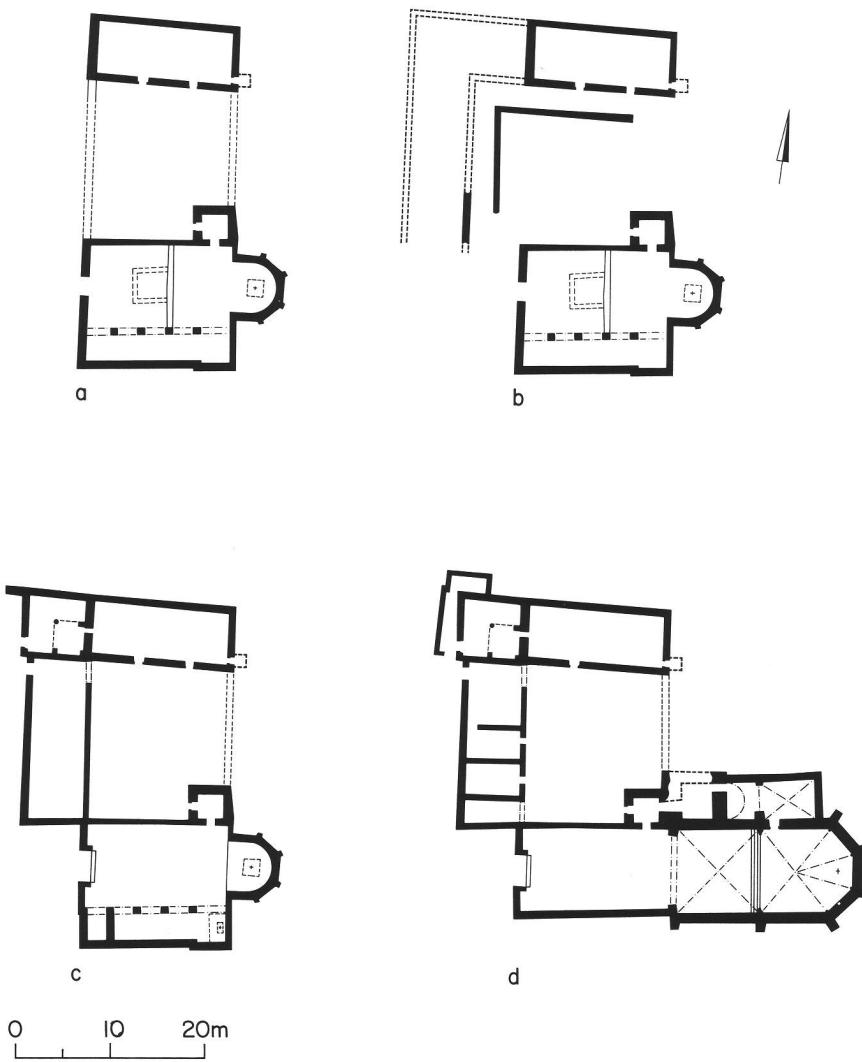
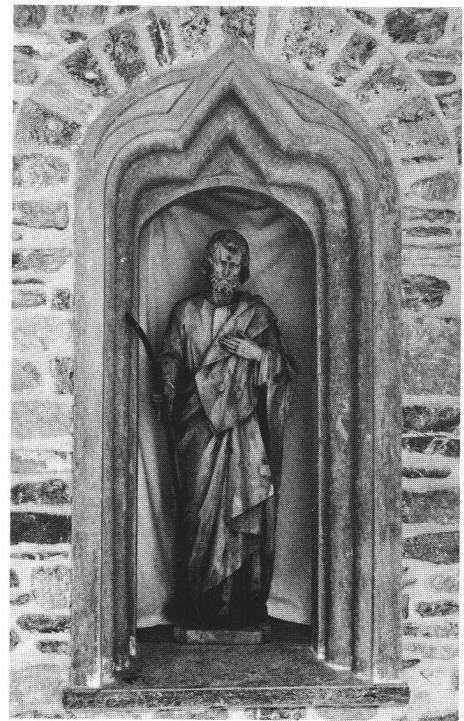
fig. 4

Plans du rez de chaussée: a presbytère du XIe siècle; b ébauche d'agrandissement pour la chartreuse (XIVe siècle); c couvent des carmes (1ère moitié du XVe siècle); d agrandissement des carmes (XVIe siècle).

Le centre paroissial du XIe au XIVe siècle (fig. 4,a)

Une nouvelle église, basse et trapue, est construite au XIe siècle, c'est-à-dire au temps où Sierre est une seigneurie épiscopale. La nef et l'abside conservent en plan les dimensions de l'édifice précédent. Un clocher remplace l'ancienne annexe liturgique du nord. Un bas-côté (disparu au XVIe siècle) est ajouté au sud, relié à la nef par une série d'arcades à piliers carrés que la restauration a mises en évidence. A la même époque appartiennent les maçonneries de la cave et du rez-de-chaussée de la partie centrale du couvent actuel. Elles permettent de reconnaître un logis rectangulaire construit en contre-bas, exactement en face de la nef, au nord d'une cour inclinée. Celle-ci était probablement fermée de murs à l'est et à l'ouest; on la traversait pour se rendre à l'église par un passage dans le pied du clocher. Les portes étroites (fig. 2) des deux niveaux de cette habitation primitive (initialement rez et étage?) s'ouvrent au sud. La distribution intérieure, sans doute réalisée en bois dans le cadre formé par les murs maçonnes, ne peut plus être déterminée. Un édicule de latrines devait être adossé à la façade orientale. L'ensemble de ces bâtiments, qui ne subira pas de transformation importante jusqu'au XIVe siècle, constitue le centre paroissial (sanctuaire de St-Martin, prieuré et cour murée ou *claustrum*) desservi par les chanoines et auquel font allusion les documents d'archives.

ment que la »malice du temps« interrompit bientôt. Elles permettent de saisir en partie le projet des chartreux (fig. 4,b).

Les bases d'un cloître, posées devant la façade sud, se prolongent vers l'ouest, puis vers le sud. Il est probable que des bâtiments communautaires devaient, derrière ce cloître, agrandir à l'ouest l'édifice primitif, puis former une aile occidentale. Nous ne savons pas encore si un second cloître, réservé aux cellules, a été commencé sur le seul emplacement disponible, savoir au sud de l'église. Celle-ci fut conservée sans transformation notable.

L'analyse archéologique détermine deux blocs postérieurs à la réparation du vieux prieuré et de l'église (fig. 4,c): le bâtiment de la cuisine, puis l'aile occidentale du couvent. Le premier, adossé à la façade ouest de l'ancien bâtiment, comporte une cave (peut-être pressoir) avec entrée à l'ouest; cet espace est en communication directe avec le sous-sol oriental (cave à vin?). Au rez, accessible de l'ouest, se trouve la cuisine où la cheminée primitive (au nord) sera bientôt remplacée par une nouvelle installation dans l'angle sud-est. Cel-

A partir du XVI^e siècle, les carmes de Géronde se distaient peu à peu de leur austérité primitive. L'examen des bâtiments confirme les données de l'histoire (fig. 4,d). Le premier signe perceptible d'aisance témoigne, il est vrai,
