Artikel: L'archéologie en aide à l'histoire : le monastère de Géronde VS

L'archéologie en aide à l'histoire: le monastère de Géronde VS

François-Olivier Dubuis

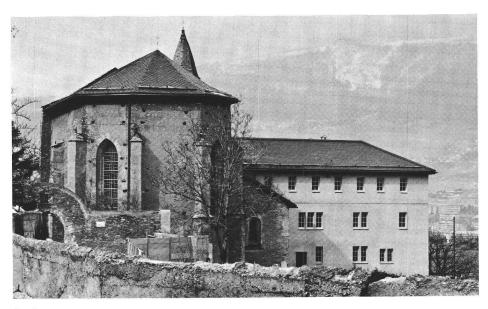
Le monastère de Géronde, vu de l'est, Blick von Osten auf das Kloster Géronde. Il monastero di Géronde visto dall'est.

Sur une colline au sud de Sierre, une église avec son clocher de tradition romane et son choeur gothique (fig. 1) s'impose comme le seul témoin encore vivant du Géronde médiéval. Sur ce sanctuaire et ses fonctions successives. les documents d'archives apportent maints renseignements1. En 1233 un acte est passé »à Géronde, dans l'église Saint-Martin« en présence de »Rodolphe, prieur de Géronde«. Prieuré et sanctuaire sont, jusque dans la première moitié du XIVe siècle, la paroissiale et la cure de Sierre que desservent les chanoines d'Abondance (Savoie).
