Artikel: Muralto-Park Hotel
Autor: Donati, Pierangelo

# Muralto - Park Hotel

# Pierangelo Donati

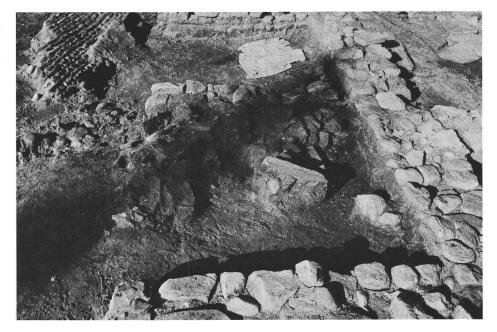
Entro la Werkhalle: i resti del forno per il vetro, a sinistra il muro »parafuoco« crollato con il rivestimento di intonaco.

In der Werkhalle: Die Überreste des Glasschmelzofens.

Dans un atelier: les restes du four de verrier.

avanti, si è invece constatata la presenza di resti per la lavorazione dei metalli (in particolare del bronzo) e per la fabbricazione del vetro.

Diciamo immediatamente che, pur precisa nella sua identificazione, questa vetreria non è quella cercata o supposta presente da lunghi anni per tentare di spiegare la grande densità di vetri romani presenti nel locarnese già nel I secolo; la posizione stratigrafica del nostro ritrovamento esclude infatti ogni possibilità di una sua connessione con i materiali del primo secolo. E' però inequivocabile che i primi tre scomparti, partendo dall'angolo nord-ovest, sono stati occupati da forni per la fusione della massa vetrosa ottenuta partendo da vetri di recupero aggiunti al silicato prodotto anche con la frantumazione del cristallo di quarzo.
