Zeitschrift:	Archäologie der Schweiz : Mitteilungsblatt der SGUF = Archéologie suisse : bulletin de la SSPA = Archeologia svizzera : bollettino della SSPA
Herausgeber:	Schweizerische Gesellschaft für Ur- und Frühgeschichte
Band:	7 (1984)
Heft:	4
Artikel:	La découverte d'une église préromane à Sion, Sous-le-Scex
Autor:	Dubuis, François-Olivier
DOI:	https://doi.org/10.5169/seals-6428

La découverte d'une église préromane à Sion, Sous-le-Scex

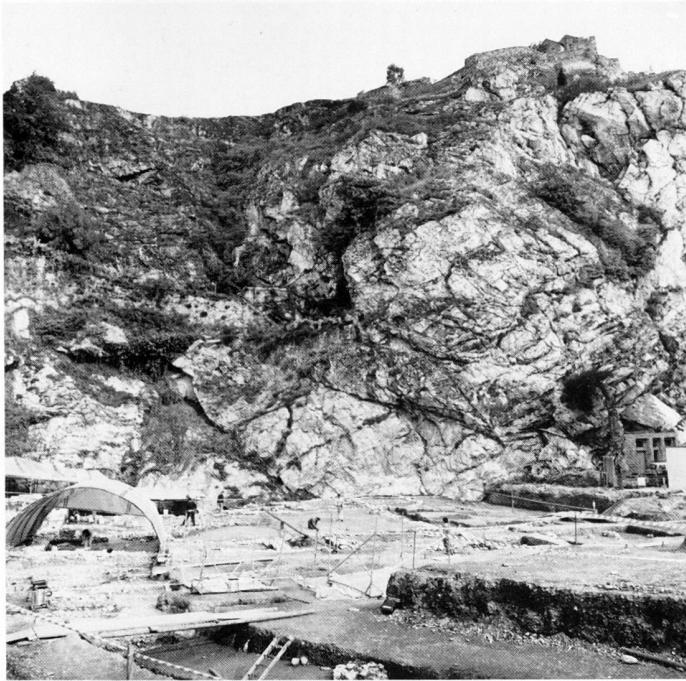
fig. 2
Le site vu du sud: l'extrémité occidentale de la falaise de Valère domine le gisement préhistorique (abri de chantier à l'arrière-plan à gauche) et les vestiges de l'église. Blick von Süden auf die Grabungsstelle; links die prähistorischen Siedlungsreste und die frühmittelalterliche Kirche.
Il sito visto da sud: l'estremità occidentale del precipizio di Valère domina il sito preistorico e le vestigia della chiesa.

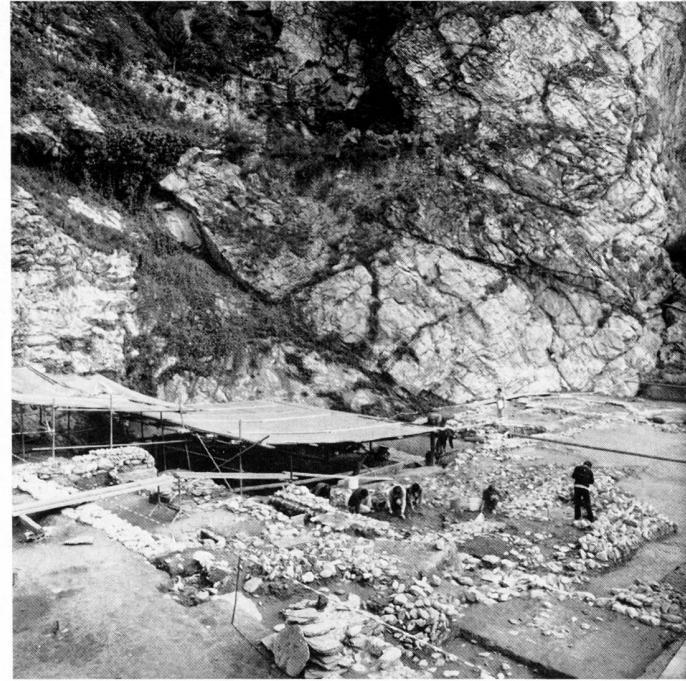
fig. 3
Le chantier vu du sud-ouest: au premier plan le couloir A, puis la zone occidentale de la nef avec le mur renversé (en cours d'exploration). Blick von Südwesten auf die Kirche: Im Vordergrund der Gang A, dann das Westwerk mit der umgestürzten Mauer.
Il cantiere da sud-ovest: in primo piano il corridoio A, segue la zona occidentale della nave con il muro crollato (in corso d'esplorazione).

Nous n'avons trouvé qu'un témoin direct de l'élévation du bâtiment: c'est une partie du mur occidental de la nef, renversée à l'intérieur. Cette maçonnerie effondrée comprend notamment les restes d'un arc appareillé sur une porte ou sur une fenêtre. La position de l'intrados par rapport à la base conservée du mur indique que l'ouverture culminait à quelque 7,50 m du sol de la nef. La paroi intérieure était soigneusement enduite mais nous n'avons pas vu pour l'instant de décor peint.

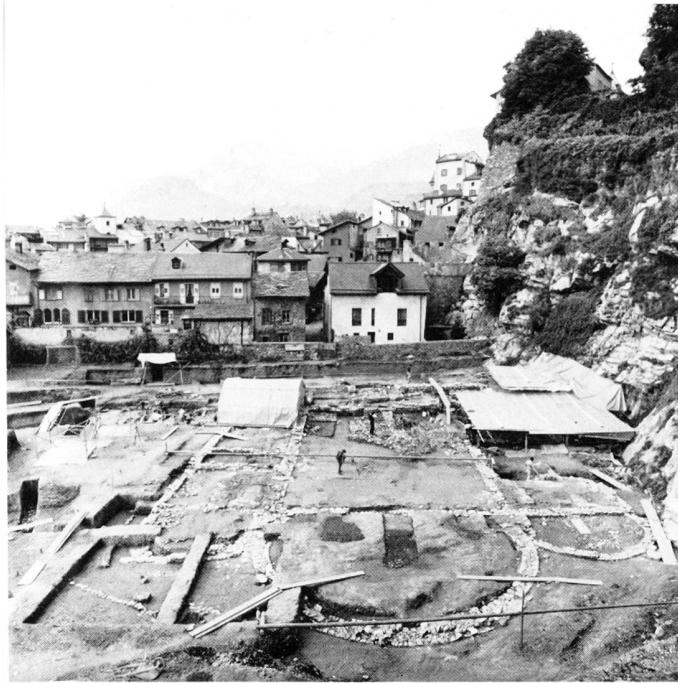
fig. 4
Le chantier vu de l'est: au premier plan, de droite à gauche, les absides D, C et E; au centre, la nef B (travail de relevé et de dégagement); sur la droite, l'abri des préhistoriens et sur la gauche, le cimetière en cours de fouille; au pied du rocher (au fond) restes de l'enceinte urbaine du XIe/XIIe siècle.
Blick von Osten auf die Kirchengrabung: Im Vordergrund die Apsiden D, C und E; in der Mitte das

Schiff B; rechts die prähistorische Fundstelle und links ein Blick auf die Gräber. Im Hintergrund Reste der Stadtmauer des II./12. Jahrhunderts.
Il cantiere da est: in primo piano, da destra le absidi D, C e E; al centro la nave B; a destra il riparo del cantiere e a sinistra il cimitero con i lavori in corso; al piede delle roccia (in fondo) i resti del recinto dell'XI°/XII° secolo.

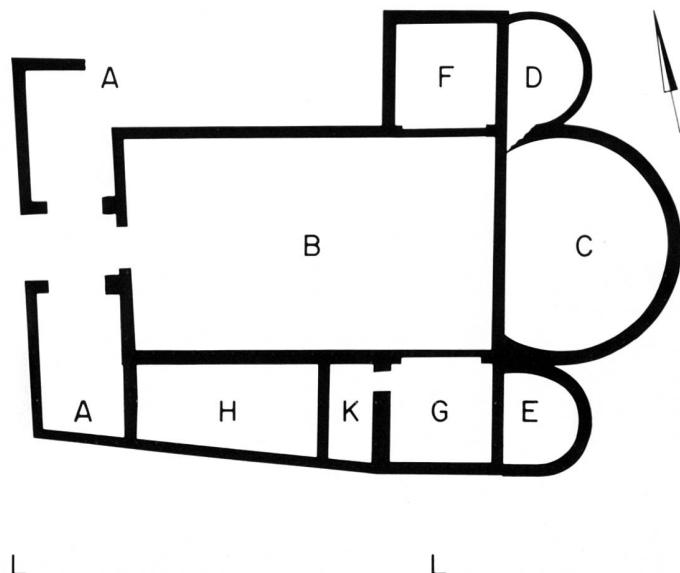
fig. 5
Plan de l'église au maximum de son extension. Echelle 1 : 400. Les lettres renvoient au texte.
Plan der Kirche.
Pianta della chiesa.

Considérée dans son état final, la basilique bâtie au pied de la falaise, sans toutefois s'appuyer contre elle, mesure hors œuvre quelque 36 m de long et 25,50 m de large (fig. 5). L'édifice n'est pas implanté parallèlement au rocher. Nous ne savons pas encore si son orientation presque exacte (à peine déviée

L'entrée s'ouvre au milieu de la façade occidentale; elle est séparée d'une seconde porte donnant dans la nef proprement dite par un couloir transversal (A) large de 4,65 m. Cette nef (B) de quelque 20 m par 11,70 m, ouvre à l'est sur une très vaste abside (C) dont la courbe intérieure est sensiblement ouverte. Au nord et au sud de celle-ci, deux absidioles (D et E) terminent chacune un bras d'une sorte de transept (F et G) plus ou moins isolé de la nef. Il faut signaler enfin que le couloir transversal de l'entrée se développe autour de l'angle nord-ouest et au moins en partie le long de la façade nord de la nef. En direction du sud il donnait peut-être accès à deux locaux (H et K) flanquant toute la nef au midi.

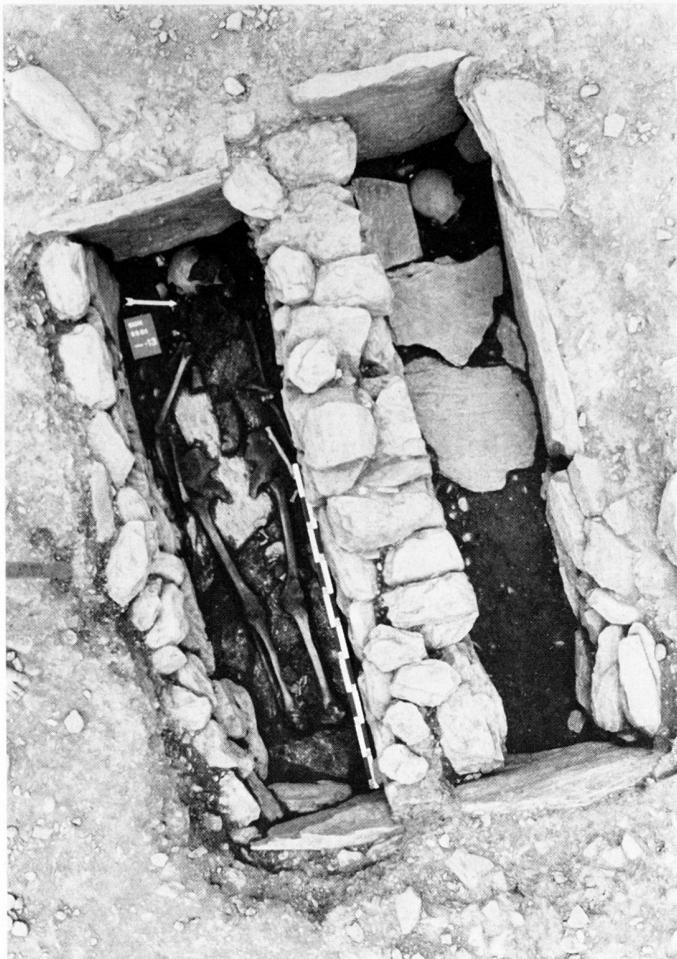
fig. 6
Cimetière L, rangée est: la sépulture double, avec le corps sud en place (tombe no 13).
Doppelbestattung mit Skelett in situ (Grab 13).
Tomba doppia con il corpo sud in situ (tomba 13).

tière (L) est en cours de fouille devant la façade sud (fig. 6-8). Ici, les corps sont disposés en rangée du nord au sud jusqu'à une douzaine de mètres de l'église. Le niveau du terrain étant peu monté entre l'époque des premiers ensevelissements et l'abandon des lieux, les sépultures successives sont souvent imbriquées les unes dans les autres. Il est trop tôt pour entrer dans les détails de la chronologie mais l'on note déjà des sarcophages de maçonnerie ou de dalles, des tombes en pleine terre ou entourées de quelques pierres, des traces de coffres de bois et même de troncs évidés en bassins. Le mobilier est presque inexistant.

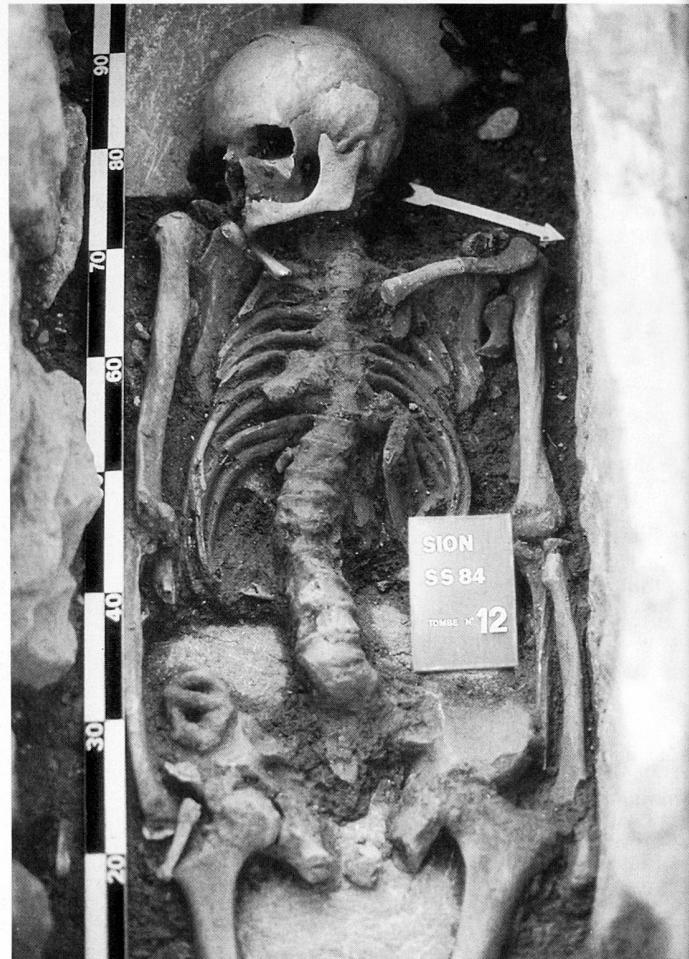
fig. 7
Cimetière L, rangée est: corps (no 12, avec boucle de fer) de la sépulture double.
Grab 12 mit eiserner Gürtelschnalle.
Corpo (no 12 con fibbia di ferro) della tomba doppia.

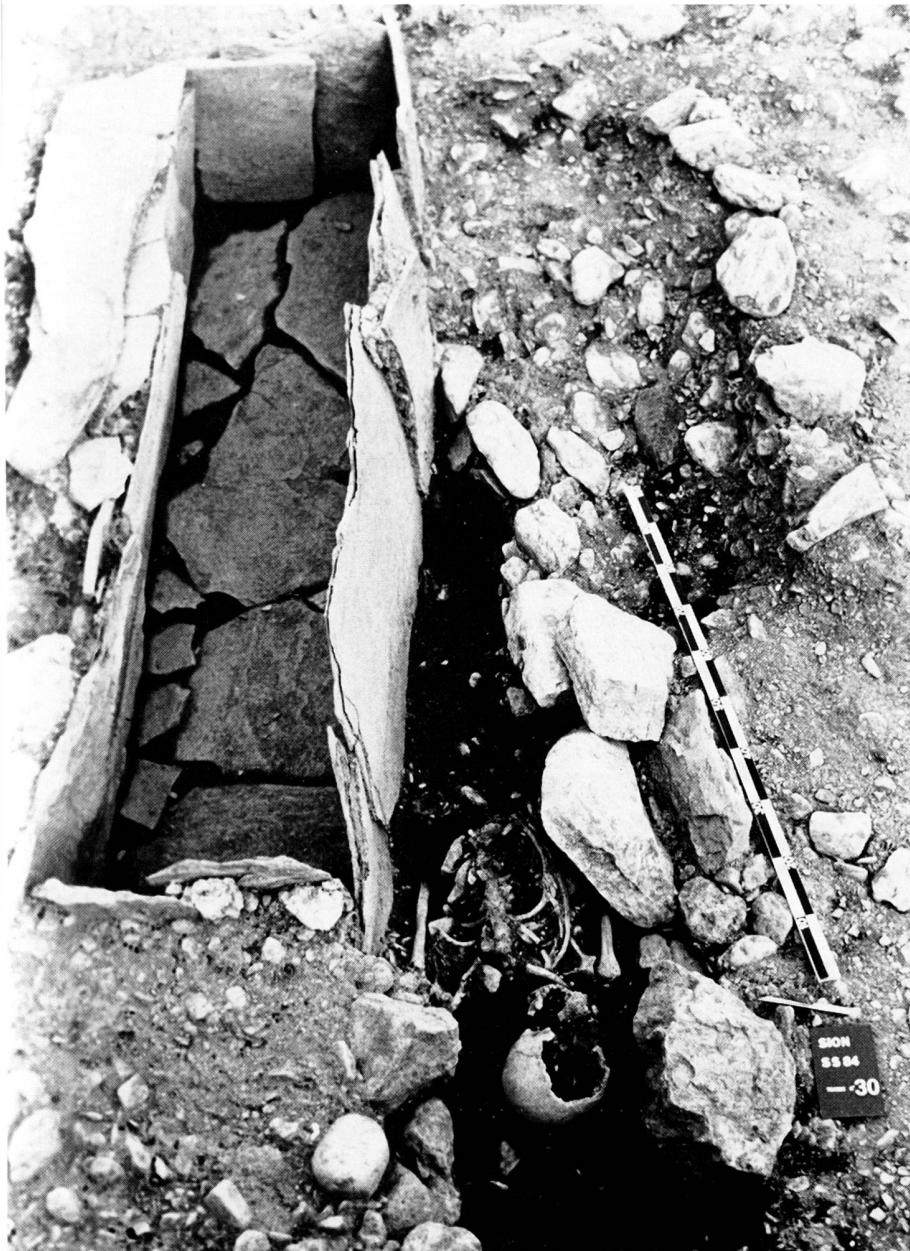
fig. 8

Cimetière L, rangée ouest: un sarcophage de dalles coupe une sépulture plus ancienne (no 30, à coffre de bois?).

Ein Steinplattengrab stört eine ältere Bestattung (Grab 30; in Holzsarg?). Un sarcofago di lastre taglia una tomba più antica (no 30, con cassa di legno?).
