**Artikel:** Un canot gallo-romain à Yverdon-les-Bains

Autor: Weidmann, Denis / Klausener, Max DOI: https://doi.org/10.5169/seals-7350

# Un canot gallo-romain à Yverdon-les-Bains

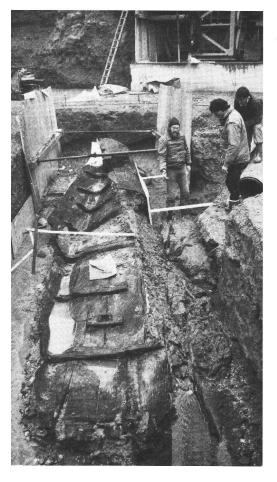
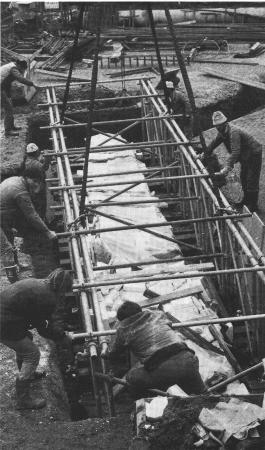
fig. 3a.b L'épave pendant son dégagement et son démontage partiel. Das Schiff während der Ausgrabung. La carcassa durante lo sgombro e smontaggio parziale.

L'intérêt de ce qui s'est avéré être une fort belle embarcation nous a incité à la sauvegarder et procéder à son extraction (fig.3). Le fond de la barque et toute sa partie orientale, bien conservée en élévation, montraient une bonne cohésion. Le prélèvement a donc été opéré d'une seule pièce. Un solide bâti métallique rigide, en forme de U inversé de 11 m x 2,5 m x 2 m a été préparé et posé à cheval par dessus l'épave . Des pou-

et sédiments ont exercé une pression sur le flanc sud, soulevant et tordant toute la partie orientale de l'embarcation (fig. 3a et 4). Le bordé tribord avant a été pressé à l'intérieur et le bordé bâbord s'est ouvert à l'extérieur. Malgré ces contraintes les deux tiers orientaux de l'épave sont conservés en grande partie jusqu'au sommet du bordé. Les parties hautes de la coque dans le tiers occidental ont été emportées par l'érosion. Les minces planches de chêne gorgées d'eau ont été affaiblies par la décomposition cellulosique; elles montrent de nombreuses fissures et déchirures transversales résultant des déformations et tensions qui ont affecté l'épave notamment par l'effet du tassement des sédiments.
