<b>Zeitschrift:</b>	Archäologie der Schweiz : Mitteilungsblatt der SGUF = Archéologie suisse : bulletin de la SSPA = Archeologia svizzera : bollettino della SSPA
<b>Herausgeber:</b>	Schweizerische Gesellschaft für Ur- und Frühgeschichte
<b>Band:</b>	8 (1985)
<b>Heft:</b>	1
<b>Artikel:</b>	Un canot gallo-romain à Yverdon-les-Bains
<b>Autor:</b>	Weidmann, Denis / Klausener, Max
<b>DOI:</b>	<a href="https://doi.org/10.5169/seals-7350">https://doi.org/10.5169/seals-7350</a>

# Un canot gallo-romain à Yverdon-les-Bains

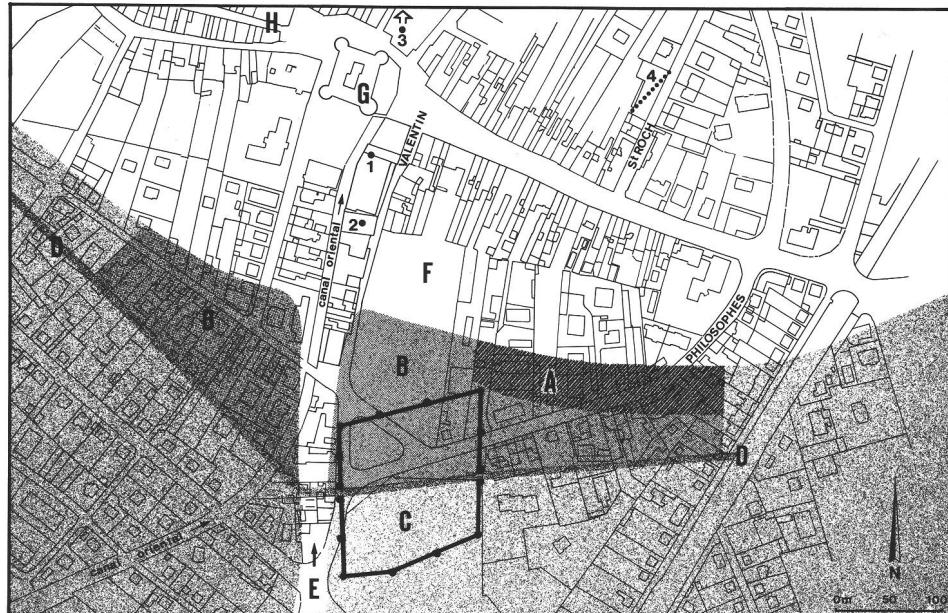
*fig. 1*  
Yverdon-les-Bains - Topographie ancienne d'Eburodunum.  
A. Agglomération la Tène finale. - B. Extension du vicus gallo-romain (1er-3e s. après J.-C.). - C. Castrum du bas-empire. - D. Route romaine. - E. Ancienne Thièle. - F. Lac. - G. Château (XIIIe s.). - H. Ville médiévale.

1. Barque romaine 1971 (1er s.). - 2. Canot romain 1984. - 3. Fragment de barque romaine, à la gare, 1972-73. - 4. Fragment de pirogue et alignement de pieux 1980 (1er s.-2e s. après J.-C.).

Les recherches conduites ces dernières années précisent peu à peu la topographie antique d'Eburodunum (fig.1). La ligne de rivage à l'époque de la Tène est déduite de l'alignement des trouvailles d'habitat rattachées à cette époque, qui dessinent un village de 200 m de longueur, allongé est-ouest sur un étroit cordon littoral. La Thièle s'écoule à cette époque à peu près dans l'axe de la

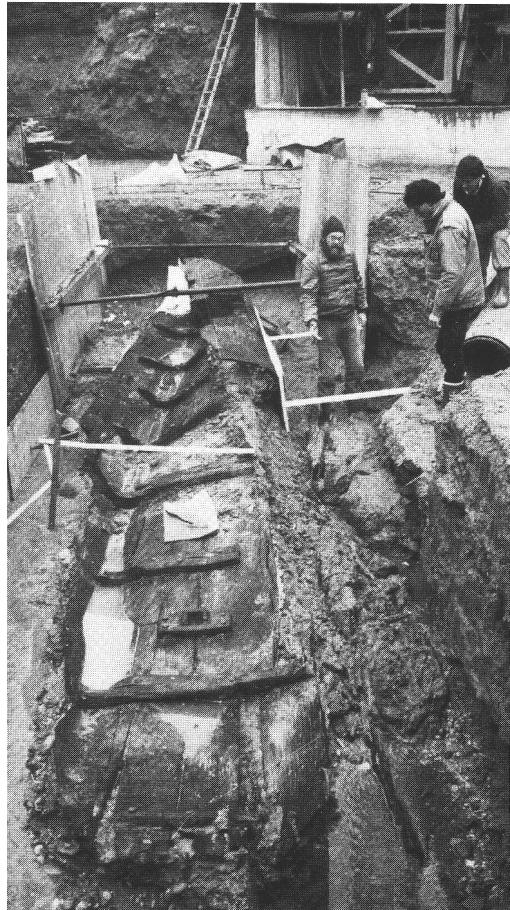
fig. 3a.b

L'épave pendant son dégagement et son démontage partiel.

L'intérêt de ce qui s'est avéré être une fort belle embarcation nous a incité à la sauvegarder et procéder à son extraction (fig.3). Le fond de la barque et toute sa partie orientale, bien conservée en élévation, montraient une bonne cohésion. Le prélèvement a donc été opéré d'une seule pièce. Un solide bâti métallique rigide, en forme de U inversé de 11 m x 2,5 m x 2 m a été préparé et posé à cheval par dessus l'épave. Des pou-

et sédiments ont exercé une pression sur le flanc sud, soulevant et tordant toute la partie orientale de l'embarcation (fig. 3a et 4). Le bordé tribord avant a été pressé à l'intérieur et le bordé bâbord s'est ouvert à l'extérieur. Malgré ces contraintes les deux tiers orientaux de l'épave sont conservés en grande partie jusqu'au sommet du bordé. Les parties hautes de la coque dans le tiers occidental ont été emportées par l'érosion. Les minces planches de chêne gorgées d'eau ont été affaiblies par la décomposition cellulosique; elles montrent de nombreuses fissures et déchirures transversales résultant des déformations et tensions qui ont affecté l'épave notamment par l'effet du tassement des sédiments.

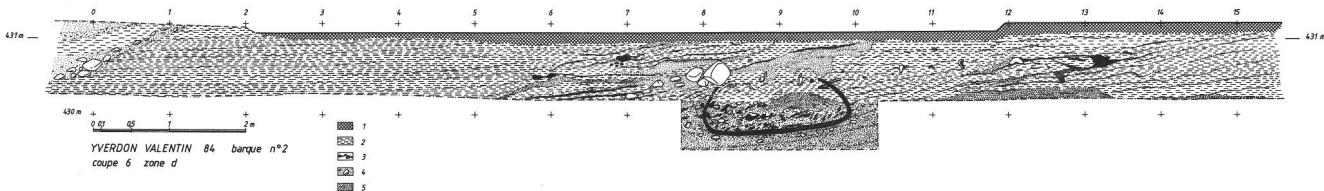
fig. 4

Coupe nord-ouest/sud-est au travers du canot. L'épave reposant sur le fond de la rivière est remaniée puis recouverte par une stratification oblique des alluvions. À gauche, recreusement du lit médiéval de la Thièle.  
 1 Béton moderne; 2 Limons;  
 3 Restes tourbeux; 4 Sables et graviers grossiers; 5 Sables.

Le matériel archéologique recueilli dans les formations sédimentaires qui ont recouvert la barque après son naufrage (fig. 4) est tardif, montrant que l'ensablement s'est opéré aux IIIe et

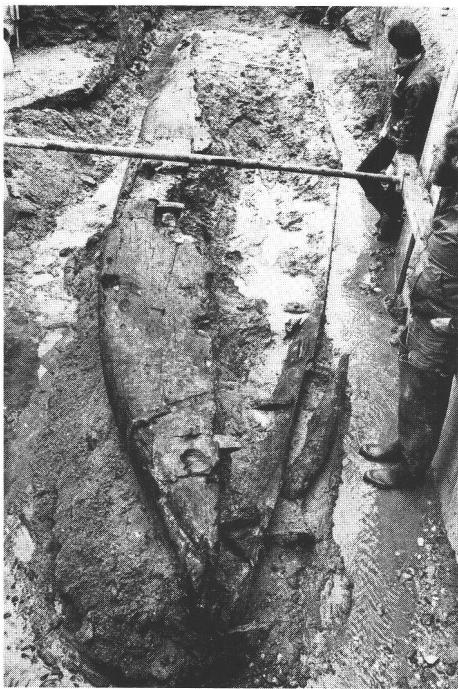
fig. 7  
Vue de la proue du canot façonnée comme une pirogue. On distingue les brides métalliques qui retenaient la pièce supérieure, tombée à droite.  
Blick auf den Bug des Schiffes, das wie ein Einbaum gearbeitet ist.  
Vista della prua formata come una piroga.

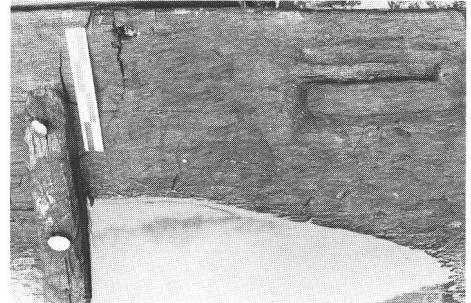
fig. 8a  
L'intérieur de la proue montre les membrures associées par paires, qui assemblent les bordés et le fond. A droite, en bas, un épaissement mortaisé pour un banc et un empiècement carré.  
Das Buginnere zeigt paarig angeordnete Spanten, die Boden und Seiten des Schiffes zusammenhalten. L'interno della prua mostra le coppie di tavole che fissano lati e fondo. A destra un rinforzo per un banco.

fig. 8b.c  
Deux épaissements mortisés du bordé bâbord. Trou de dame de nage au haut du bordé, près de la membrure. Photos Y. André.

L'examen de l'intérieur du bordé bâbord – le côté tribord est masqué dans notre relevé – nous prouve que ce canot était mû par des rames. En effet, on y voit, à 5-10 cm sous le bord de la coque quatre épaissements rectangulaires de 30 cm sur 15 environ réservés dans la masse du bois, à bords chanfreinés (fig. 8 b. c.). Une longue mortaise de 13 à 15 cm de long est pratiquée dans le tiers supérieur de l'épaisseur, permettant de loger une planche horizontale de 3 cm d'épaisseur au moins. Des logements symétriques devaient exister dans le bordé tribord.

Les bancs qu'on y plaçait étaient sans doute amovibles, car deux des mortaises sont ouvertes latéralement. L'emplacement de trois bancs est attesté dans la moitié avant, où ils alternent avec les membrures. Une travée reste libre (mètres 5-6) et un quatrième banc apparaît dans la travée du mètre 7. Les dégradations subies par la poupe nous empêchent d'en dire davantage. On observe à une vingtaine de centimètres en arrière des trois bancs antérieurs un trou percé au travers du haut du bordé (voir fig. 5 et 8b). Ces perforations sont légèrement ovalisées et montrent des
