Zeitschrift: Archäologie der Schweiz : Mitteilungsblatt der SGUF = Archéologie suisse : bulletin de la SSPA = Archeologia svizzera : bollettino della SSPA

Artikel: Hochmittelalterliche Bürgerhäuser in Basel

Hochmittelalterliche Bürgerhäuser in Basel

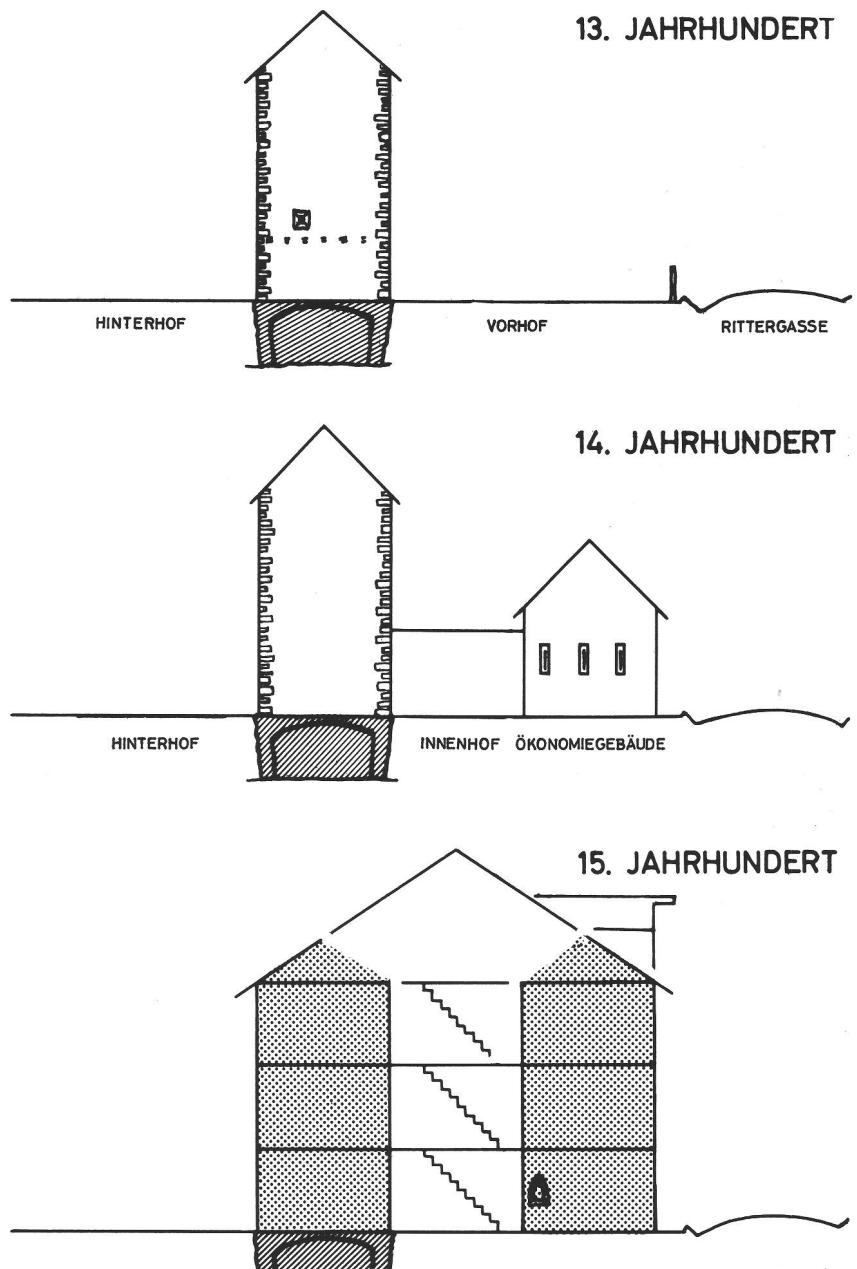
Abb. 1
Rittergasse 16: Schematische Darstellung der einzelnen Entwicklungsphasen des gotischen Stadthauses. Nach R. Moosbrugger-Leu.
Rittergasse 16: Repräsentation

schématique des divers états d'une maison gothique.
Rittergasse 16: rappresentazione schematica delle fasi di costruzione di una casa cittadina gotica.

Münsterhügel (Abb. 1)

Mehrere romanische Keller erforschte R. Moosbrugger 1968–71 auf dem Münsterhügel; dabei unterscheidet er zwei nach dem sozialen Stand der Bewohner zu differenzierende Typen: 1. die Frühform des gotischen »Adelskellers« und 2. die Frühform des »Bürgerkellers«.

Typ 1 sieht Moosbrugger in dem grossen Keller an der Rittergasse 5 repräsentiert (unter der modernen Turnhalle auf der rheinseitigen Gassenseite). Die roh verputzten Wände umschlossen einen Raum von 5 x 7 m Innenmass, der im Gegensatz zu den Kellern an der Augustinergasse einen Mörtelboden besass. Im 13. Jahrhundert wurde das Haus an der Rittergasse 5 abgebrochen, da die frühgotische Anlage von St. Ulrich die entsprechende Parzelle beanspruchte.

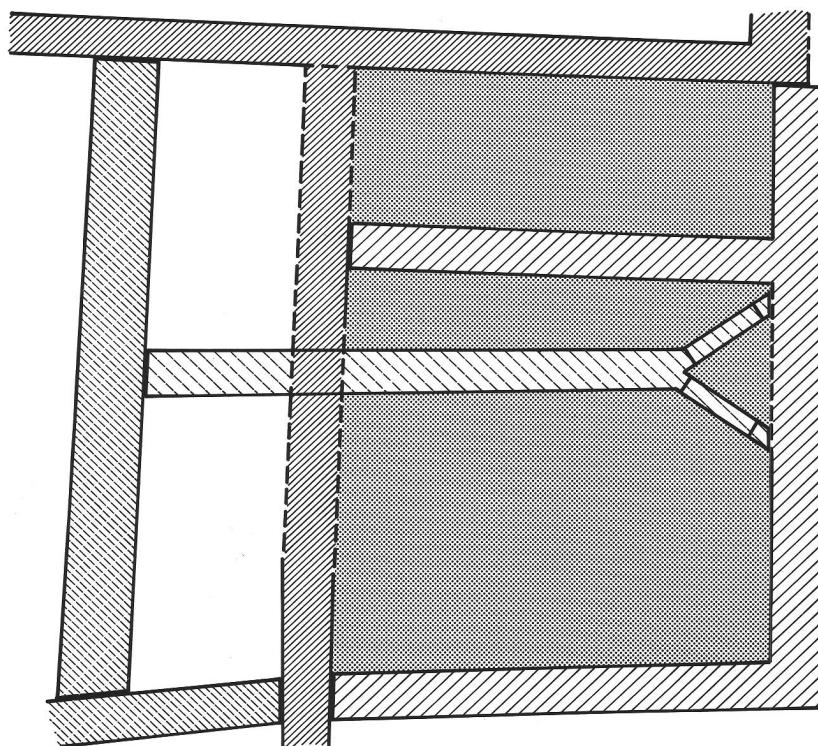
*Abb. 3
Schneidergasse. Schematischer Grundriss der älteren Bauphase des Hauses B.
Plan du premier état de la maison B.
Pianta delle prime fasi di costruzione della casa B.*

Einige Indizien deuten darauf hin, dass sich in der erwähnten Mauer eventuell ein Durchgang befand. Die Westfassade beider Varianten dieses Hauses übernahm den Verlauf eines älteren Mauerzuges, von dem nur die unterste Steinlage freigelegt werden konnte (Abb. 3).

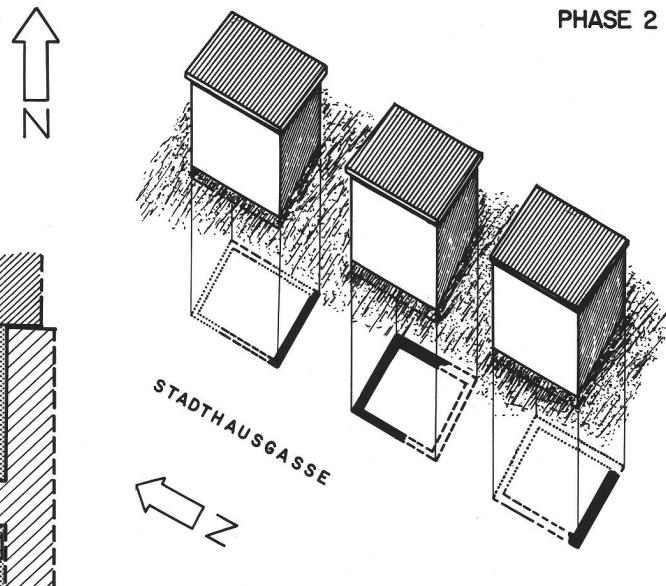
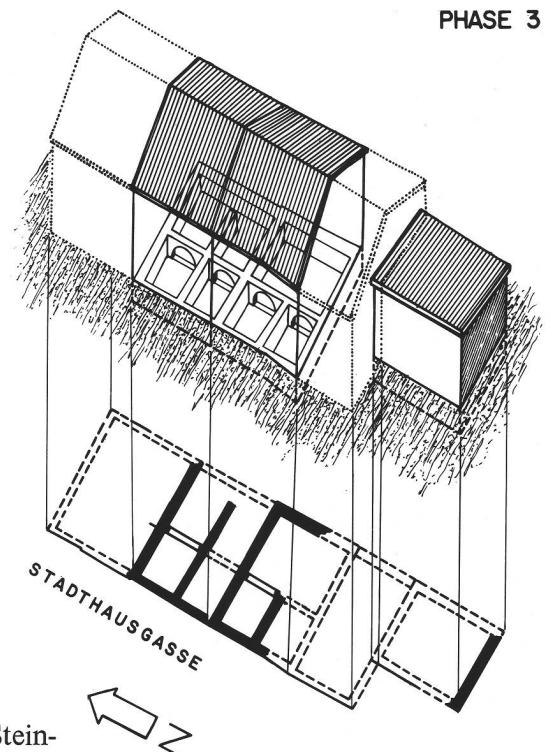
PHASE 2

*Abb. 4
Stadthausgasse. Rekonstruktion der Bauphasen 2 und 3 des Hauses C.
Reconstitution des états 2 et 3.
Ricostruzione delle fasi 2 e 3.*

Wahrscheinlich wegen Grundwasserschäden wurde ein neuer Mörtelboden auf einer Unterlage aus Lehm mit grossen Kieseln eingebettet. Erhebliche Veränderungen erfuhr Haus C in einer späteren Umbauphase, indem es fast um das Doppelte gegen Westen hin bis zur heutigen Strassenlinie vergrössert wurde. Der neue Mörtelboden zog über die Abbruchkrone der ehemaligen, alten Westfassade hinweg. Da zu

diesem Zeitpunkt auch das Strassenniveau durch mächtige Aufschüttungen stark angehoben wurde, konnte man den neuen Rechteckbau mit einem fast drei Meter tiefen Keller versehen (Masse: 15 x 9 m). Den vergrösserten Keller- raum unterteilten zwei Rundbögen aus Kalksteinen auf der Linie der alten westlichen Fassadenflucht, jedoch war der Keller nicht überwölbt (Abb. 5).

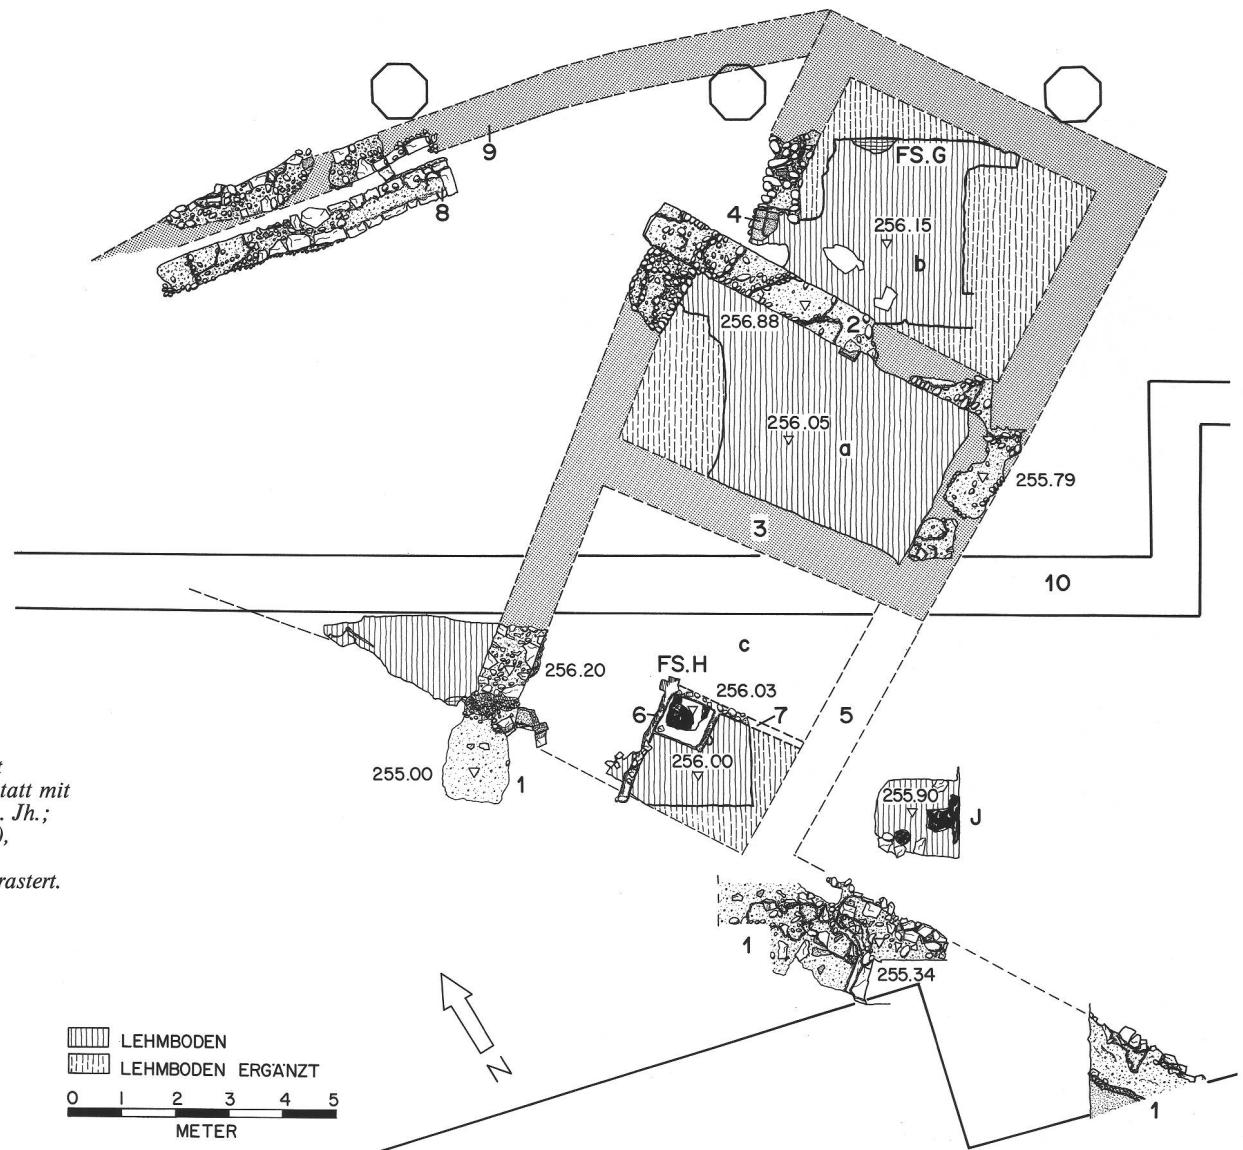
Abb. 7
 Barfüsserkirche, Haus 3.
 a: Wohnhaus; b: Küche mit
 Feuerstelle (FS) G; c: Werkstatt mit
 Esse H. – 1: Stadtmauer, 11. Jh.;
 10: Barfüsserkirche (14. Jh.),
 Südfassade des Langhauses.
 Ergänzte Mauerzüge sind gerastert.
 Zeichnung H. Eichin.
 Barfüsserkirche, maison 3.
 Chiesa Barfusser, casa 3.

sen sein. Ob der knapp über Bodenniveau eingesetzte Konsolstein in der Nordwand 2 ein Gegenstück auf der Südseite besessen hatte, wissen wir nicht, da die Südmauer 3 beim Bau der Kirchenfundamente 10 herausgerissen worden war. Jedenfalls ist der Konsolstein Basis einer Wandgliederung, die möglicherweise mit dem Gurtbogen eines Gewölbes in Verbindung stand. Der Erdgeschossboden in Wohnteil a bestand aus einem 10 cm dicken gelben Lehmostrich mit makellosem, sauberer Oberfläche; wir vermuten, er habe als feuchtigkeits-isolierende Unterlage für einen Holzboden gedient. In einem der Obergeschosse lag die heizbare Wohnstube, die mit einem Kachelofen ausgestattet war; er wurde beim Abbruch des Hauses demoliert und in den Hof hinabgeworfen, wo wir den Ofenschutt mit einer Menge unglasierter Becherkacheln fanden.

Die beiden Hausteile b und c ergänzen wir als eingeschossige Anbauten mit Pultdach. Raum b können wir als *Küche* ansprechen, da sich hier die ebenerdige Herdstelle G befand; der zum Teil kohlig verfärbte Lehmboden wies Spuren starker Beanspruchung auf. In der Westmauer befand sich der Türeingang 4.

Werkstatt c wurde wahrscheinlich erst in einer Umbauphase angefügt und zwischen Wohnteil a und die Stadtmauer 1 eingeschoben. Hypothetisch ist die Ergänzung von Mauer 5, die 1976 vor Beginn der Grabungsarbeiten durch den Bagger zerstört wurde; möglicherweise lag die Ostmauer weiter aussen und schloss den Lehmboden J mit ein. Kernstück der Werkstatt war die ebenerdige Esse H, eine dicke Lehmplatte, die in einen Holzrahmen eingepresst worden war. Ihrer Länge nach zu schliessen waren die beiden

dickeren Holzbalken 6 und 7 der Rahmenkonstruktion in den Aussenwänden der Werkstatt verankert, und sie trugen eine Stützkonstruktion für den Rauchfang. Nur der rechteckige »Werkplatz« vor der Esse war mit einem dünnen Lehmbelag ausgestattet, während in der übrigen Fläche lediglich ein Sand-Kiesboden vorhanden war. Den Werkstattboden bedeckte eine bis zu 20 cm dicke Holzkohleschicht, die mindestens 30 kg Eisenschlacken enthielt. Zum Glück hatte der Schmied, bevor er sein Haus den Franziskanern überlassen musste, darauf verzichtet, den Abraum von seiner letzten Produktionstätigkeit wegzuschaffen. Nur dank diesem Umstand können wir das Haus als Handwerkerhaus einstufen und konkrete Vorstellungen von der Raumauflösung und den Wohn- und Arbeitsverhältnissen gewinnen⁵.

Einen ausserordentlich aufschlussreichen Befund förderten die Grabungen in der Barfüsserkirche zutage. Hier konnten wir in den Jahren 1976 und 1977 unter dem Kirchenschiff einen Hausgrundriss aus dem 12. Jahrhundert weitgehend erfassen. Bis um das Jahr 1250 stand das Haus in Benützung und musste dann der ersten Franziskanerkirche weichen. Es wurde soweit abgebrochen, dass von Teilen der Grundmauern nur noch die untersten Fundamentlagen übrigblieben. Dennoch waren die Befunde so klar, dass die Grundrissrekonstruktion mit Ausnahme von Mauer 5 keine Schwierigkeiten bereitete. Im Gegensatz zu den Häusern in der Umgebung von St. Andreas lag dieses Handwerkerhaus an der äussersten Peripherie der Stadt, direkt an der Stadtmauer (Abb. 7,1). In ihrem letzten Ausbaustadium umfasste die Liegenschaft folgende Teile: Im Nordwesten einen dreieckigen »Vorhof« und im Osten das dreiteilige Haus, dessen Funktionsgliederung an den erhaltenen Bodenspuren abzulesen war. Wahrscheinlich war der *Hof* durch Mauern oder Holzwände unterteilt und zumindest teilweise überdeckt, was die partiell nachgewiesenen Lehmböden nahelegen. Die von der Stadtmauer 1 schräg abgehende Hofmauer 9 nimmt auf einen vom Birsig herkommenden Weg am Stadtrand Rücksicht; sie stammt erst aus einer Umbauphase des Hauses und ersetzt die ältere, abgebrochene Mauer 8. Die Liegenschaft benützt als Südfront die im 11. Jahrhundert errichtete Stadtmauer 1, von der an dieser Stelle leider nur noch ein bis zwei Steinlagen zuunterst in der Fundamentgrube vorhanden waren. Im Zentrum des Hauses befand sich der zwei- oder dreigeschossige *Wohnbau a* (lichte Weite: 3 x 6 m). Der nur wenig in den Boden eingetiefe Erdgeschossraum könnte überwölbt gewe-

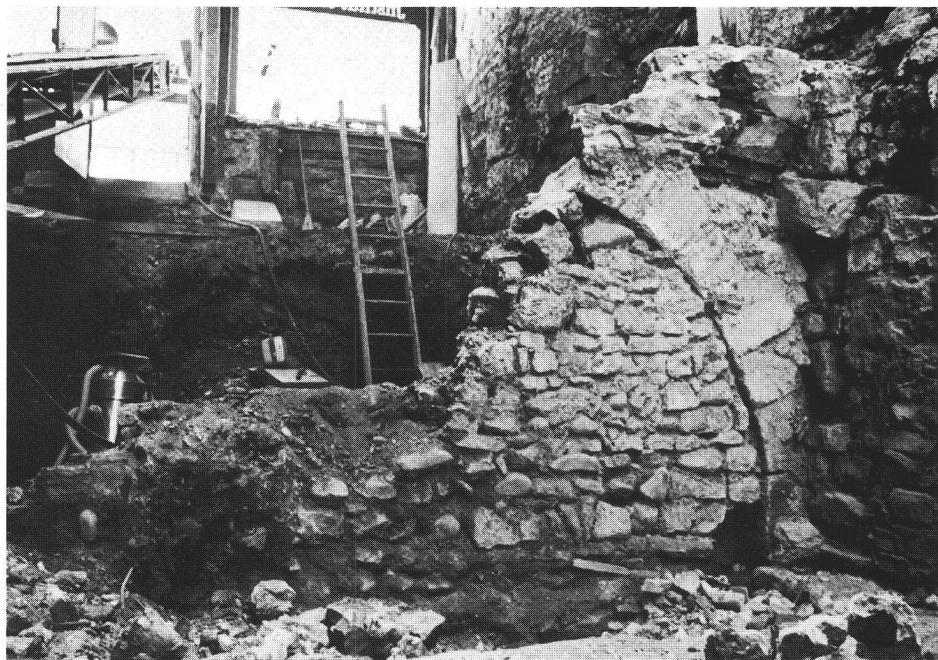
Abb. 5
Rest eines Rundbogens im Keller des Hauses C. Blick gegen Stadthausgasse.
Vestiges d'une voûte en plein cintre dans la cave de la maison C.
Resti di un arco nella cantina della casa C.

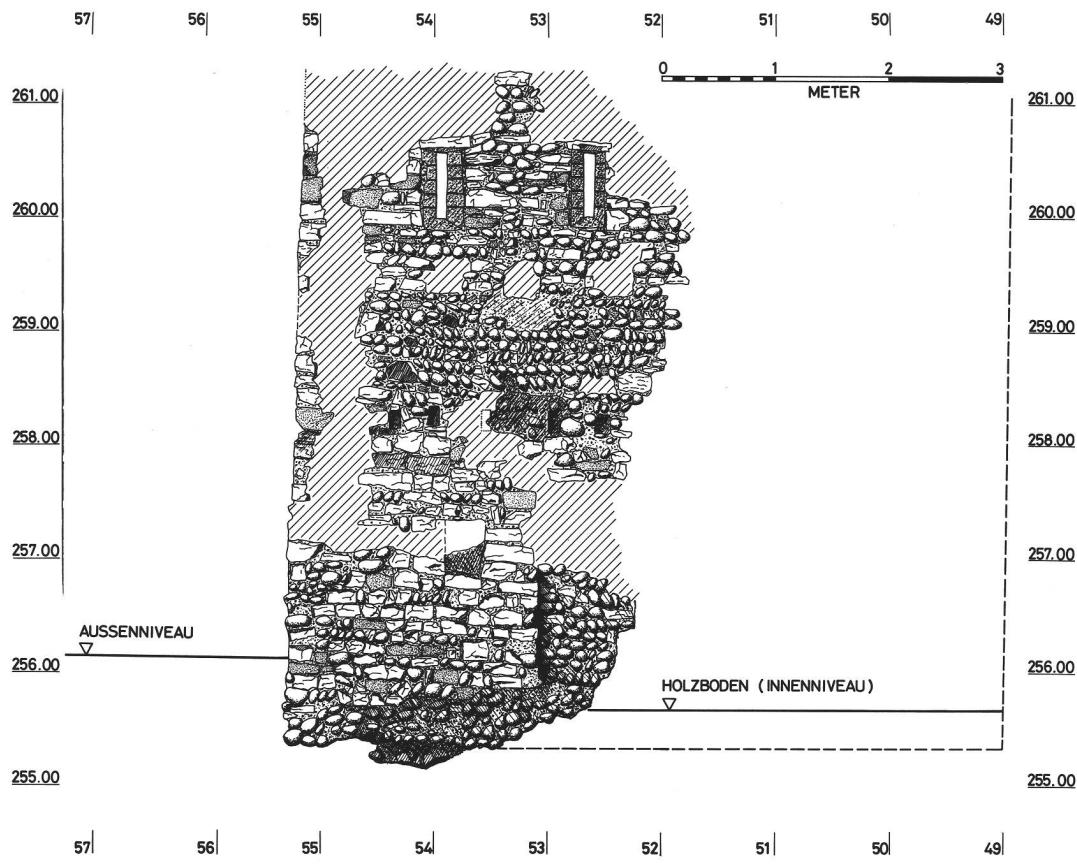
Abb. 6
Haus D am hinteren Andreasplatz. Innenansicht der Nordfassade.
Zeichnung H. Eichin.
Maison D sur l'arrière de l'Andreasplatz. Vue interne de la façade nord.
St. Andreas, casa D. Vista interna della facciata nord.

Das dritte Beispiel eines hochmittelalterlichen Hauses in der Altstadt ist Haus D, das sich von den oben vorgestellten Bauten in Grundriss und Bau- technik unterscheidet. Auch seine Entdeckung kam für uns ganz überraschend; beim Abspitzen des neuzeitlichen Verputzes trat die Wand eines romanischen Gebäudes zutage (Abb. 6). Ihre Besonderheit besteht im Wechsel von Bruchsteinlagen und Kieselzonen; sie war ursprünglich beidseitig verputzt. Das Erdgeschoss war mit einem Holzboden ausgestattet. In 3 m Höhe waren die Balkenunterzüge des Obergeschossbodens im Mauerwerk verankert, wo sich die viereckigen Balkenlöcher abzeichnen. Eine ebenfalls rechteckige Mauervertiefung im Erdgeschoss erwies sich erst bei näherer Untersuchung nicht als Fenster, sondern als Lichtnische. Dagegen befanden sich im Obergeschoss zwei Schlitzfenster mit schrägen Leibungen, die sorgfältig verputzt und mit Fugenstrich verziert waren. Die Höhe des Obergeschosses lässt sich nicht mehr rekonstruieren. 113
