Artikel: Hochmittelalterliche Bürgerhäuser in Basel

Autor: Lavicka, Pavel / Rippmann, Dorothee

Hochmittelalterliche Bürgerhäuser in Basel

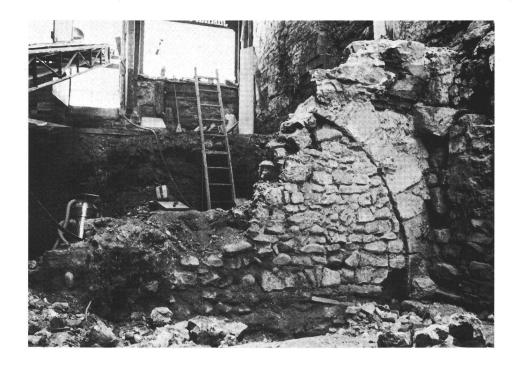
Abb. 5 Rest eines Rundbogens im Keller des Hauses C. Blick gegen Stadthausgasse. Vestiges d'une voûte en plein cintre dans la cave de la maison C. Resti di un arco nella cantina della casa C.

diesem Zeitpunkt auch das Strassenniveau durch mächtige Aufschüttungen stark angehoben wurde, konnte man den neuen Rechteckbau mit einem fast drei Meter tiefen Keller versehen (Masse: 15 x 9 m). Den vergrösserten Kellerraum unterteilten zwei Rundbögen aus Kalksteinen auf der Linie der alten westlichen Fassadenflucht, jedoch war der Keller nicht überwölbt (Abb. 5).
