**Artikel:** Hochmittelalterliche Bürgerhäuser in Basel

**Autor:** Lavicka, Pavel / Rippmann, Dorothee

## Hochmittelalterliche Bürgerhäuser in Basel

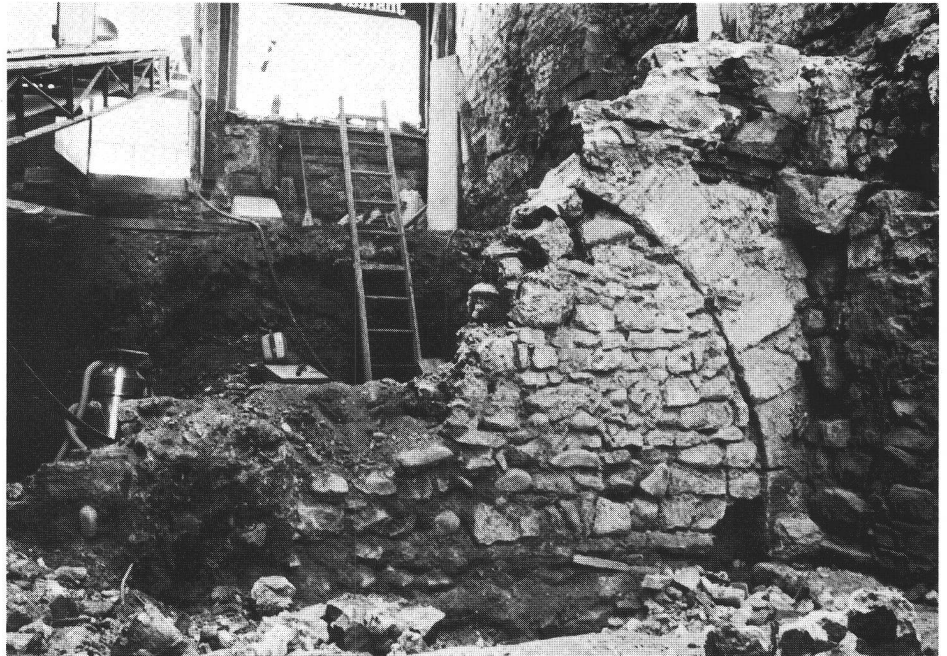
Abb. 5  
 Rest eines Rundbogens im Keller  
 des Hauses C. Blick gegen Stadt-  
 hausgasse.  
 Vestiges d'une voûte en plein  
 cintre dans la cave de la  
 maison C.  
 Resti di un arco nella cantina  
 della casa C.

diesem Zeitpunkt auch das Strassenniveau durch mächtige Aufschüttungen stark angehoben wurde, konnte man den neuen Rechteckbau mit einem fast drei Meter tiefen Keller versehen (Masse: 15 x 9 m). Den vergrösserten Kellerraum unterteilten zwei Rundbögen aus Kalksteinen auf der Linie der alten westlichen Fassadenflucht, jedoch war der Keller nicht überwölbt (Abb. 5).
