**Artikel:** Zu den spätbronzezeitlichen Befestigungen auf dem Risibuck bei

Rudolfingen ZH

Autor: Hasenfratz, Albin

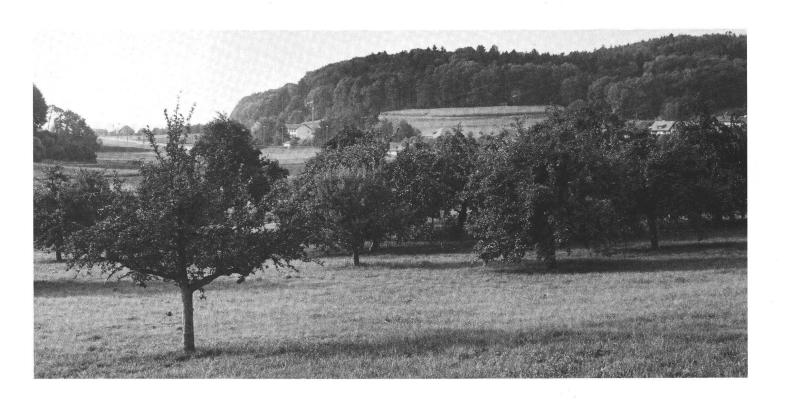
Abb. 1
Der Risibuck bei Rudolfingen ZH.
Blick von Süden.
Le Risibuck près de Rudolfingen ZH.
Vue du Sud.
Il Risibuck presso Rudolfingen ZH.
Vista da sud.

Im Sommer 1984 sah sich die Denkmalpflege des Kantons Zürich relativ kurzfristig zu einer Rettungsgrabung auf dem Risibuck bei Rudolfingen (Gemeinde Trüllikon) im Zürcher Weinland veranlasst (Abb. 1). Der geplante Ausbau einer Waldstrasse mit gleichzeitiger Erweiterung zu einem Kehrplatz schien die längst bekannte prähistorische Höhensiedlung auf dem Hügelplateau in erheblichem Masse in Mitleidenschaft zu ziehen<sup>1</sup>. Schon zu Beginn der Arbeiten stand fest, dass die Untersuchung des gefährdeten Spornbereichs die Hauptaufgabe darstellen musste. Dennoch sollte wenigstens mittels zusätzlicher Sondierungen Einblick in die Konstruktion der ehemaligen Befestigungen gewonnen werden. Wie sich im Verlaufe der Grabungen herausstellte, erbrachte gerade letzteres einige nicht erwartete Ergebnisse.

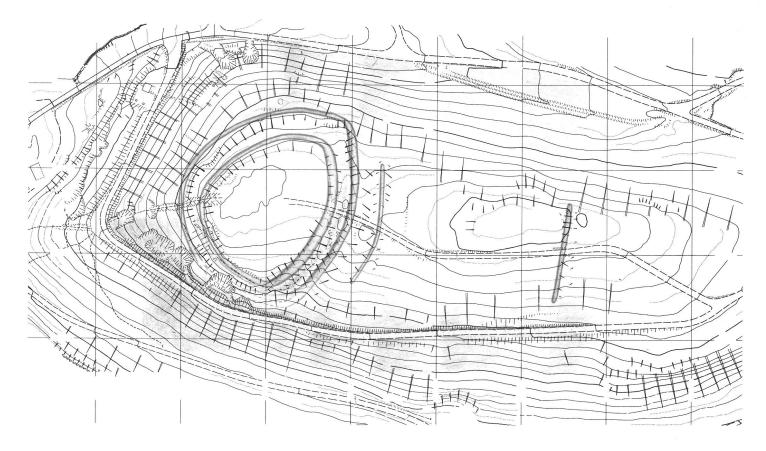
Abb. 2 Rudolfingen/Risibuck. Topographischer Plan mit spätbronzezeitlichem Graben-Wallsystem.

Relevé topographique avec le réseau des vallons et fossés de l'âge du bronze final.

Pianta topografica con il sistema di protezione del bronzo finale.

Der Risibuck, ein zungenförmiger Ausläufer des Kohlfirstes, weist eine Scheitellänge von rund 250m und eine Breite von gegen 100m auf (Abb. 2). Die Zunge ist im mittleren Abschnitt leicht überhöht und steigt gegen den Sporn hin wiederum unmerklich an. Der flache Hügelrücken, das eigentliche Plateau, schliesst direkt an die nördliche Hangkante an und ist kaum breiter als 30 bis 40m. Die südliche Hügelhälfte ist auf der gesamten Länge, besonders aber im Mittelteil, relativ stark abgedacht.

An der schmalsten Stelle der Zunge, unmittelbar östlich der kuppenartigen Erhebung, die möglicherweise künstlich leicht abgeplattet ist, befindet sich das erste Hindernis der einstigen Verteidigungsanlage: Eine schwache Senke, die sich gegen Süden im abfallenden Gelände allmählich verliert, deutet auf einen nahezu vollständig eingeebneten Graben. Anhand des Geländebildes ist nicht zu entscheiden, ob ein

Rund 120m westlich setzt das Hauptwerk in Form eines heute ebenfalls kaum noch wahrnehmbaren ersten Grabens an. Nach weiteren 20m markiert eine noch wesentlich besser erkennbare Senke den einstigen Wallgraben. Ein direkt hinter dem stellenweise noch maximal 1.5m hoch erhaltenen Wall liegender dritter Graben bildet den Abschluss. Im Gegensatz zum Vorwerk, das mehr oder weniger geradlinig zu verlaufen scheint, ist das innere System sichelförmig gegen die Feindseite gekrümmt. Wie am Südende noch zu erkennen ist, durchschneidet es die Hügelzunge nicht vollständig, sondern biegt randlich gegen den Sporn hin um. Beide Werke sind infolge der Bewirtschaftung des Plateaus stark eingeebnet und an der besterhaltenen Stelle bedauerlicherweise durch einen Strasseneinschnitt gestört.

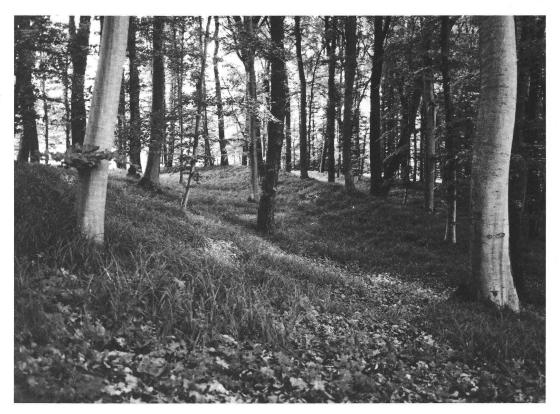
Blick auf inneren Graben und Wall des Hauptwerks aus Südwesten. Im Vordergrund innerer Umfassungs-

Vue du fossé interne et du rempart

principal.

Vista sulla fossa interna e sul baluardo capitale.

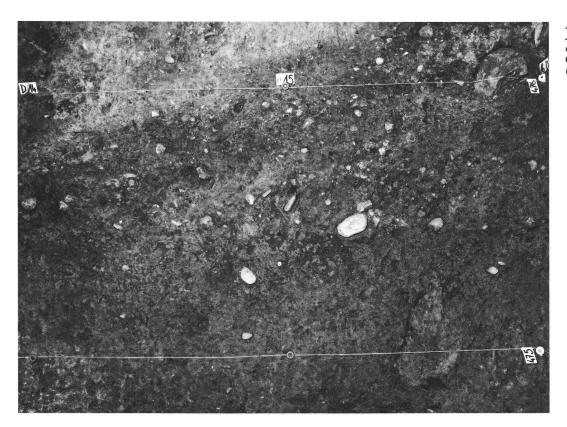
Abb. 4 Ausschnitt des Wallprofils. Bildmitte ehemaliges Gehniveau. Coupe du rempart (détail). Una parte del profilo del baluardo.

Aufgrund der errechneten Materialmenge, die beim Aushub des Wallgrabens und des inneren Grabens anfallen musste, lässt sich die Querschnittfläche des einstigen Walles auf wenigstens 13m<sup>2</sup> veranschlagen. Einen ganz wichtigen Hinweis für die Rekonstruktion der Wallform lieferte das Schnittbild der Wallschüttung (Abb. 4). So sind die von West nach Ost aufsteigenden Schüttungskeile auf eine Anschüttung zurückzuführen. Das heisst, das Aushubmaterial muss an eine vorgängig errichtete Schalung angeworfen worden sein. Wir können also davon ausgehen. dass die feindseitige Wallflanke mehr oder weniger senkrecht gestanden hat. Da in der Füllung des Wallgrabens keine grösseren Steine auftraten, ist auszuschliessen, dass sie in Form einer Trokkenmauer errichtet war. Somit kann nur eine Holzkonstruktion in Frage kommen, die nach unseren Vorstellungen am ehesten aus mit Flechtwerk verspannten oder mit Rundhölzern hinterlegten senkrecht stehenden Pfosten bestanden haben dürfte. Diese wiederum müssten eingeschlagen oder eingegraben gewesen sein. Obwohl bei der Untersuchung des ehemaligen Gehniveaus diesem Problem spezielle Aufmerksamkeit geschenkt wurde, konnten keinerlei Pfostenstellungen ausgemacht werden. Wir vermuten daher, dass die Schale im Bereiche der nachträglich ausgebrochenen Randzone gestanden hat. In der Wallschüttung selbst konnten keine Anzeichen einer horizontalen Verklammerung der Schale, wie beispielsweise im spätbronzezeitlichen Wall auf dem Wittnauerhorn<sup>2</sup>, festgestellt werden.

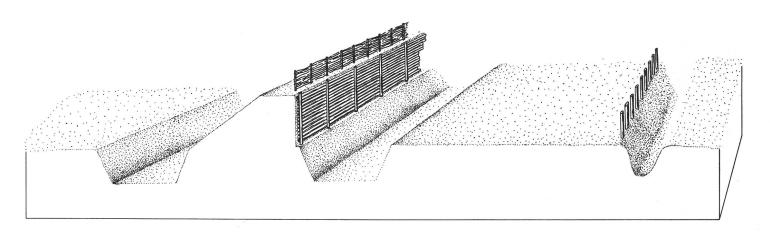
Abb. 5
Rekonstruktion des Hauptwerks.
Zeichnung U. Wapp.
Reconstitution de l'ouvrage
principal.
Ricostruzione delle opere principali.

Werfen wir als erstes einen Blick auf den stärksten Teil der Befestigungen, nämlich auf das die Spornfläche abriegelnde Hauptwerk (Abb. 3). Wie bei modernen Festungsbauten bilden auch bei den meisten prähistorischen Wallanlagen mehrere einzelne Befestigungselemente das Hauptwerk. Diese Elemente, zur Hauptsache Hindernisse, als solche im einzelnen oft nicht unbedingt wirkungsvoll, erfüllten ihren Zweck erst dadurch, dass sie in ein System von Abfolge und Distanz gebunden waren. Das Hauptwerk der Rudolfinger Anlage wies nun sechs einzelne Befestigungselemente auf, die sich aus der Feindrichtung folgendermassen aneinanderreihten:

- kleiner Graben: Spitzgraben mit u-förmiger Sohle, Tiefe 1.5m
- Palisade unmittelbar hinter dem kleinen Graben (nicht in situ nachgewiesen)

- Zwischengelände: Bereich zwischen kleinem Graben und Wallgraben, rund 20m. Keine Hinweise auf zusätzliche Hindernisse
- Wallgraben: Sohlenbreite 3.5m, Tiefe 1.5m
  Wall: Wallfuss wenigstens 6.5m breit
- innerer Graben: Sohlenbreite 3.5m, Tiefe 1.5m

Gehen wir von einer wahrscheinlichen Wallfussbreite von 6.5m aus und veranschlagen wir die Breite der Wallkrone mit 2.0m, so ergibt sich eine Wallhöhe von ungefähr 3m. Auf den ersten Blick mag dies keineswegs imposant erscheinen und in der Tat kennen wir unter den Wallanlagen des Kantons Zürich Beispiele, deren Hauptwall mehr als doppelt so hoch gewesen sein dürfte. So weist etwa die Wallruine auf dem Rhinsberg noch eine Höhe von über 7m auf. Rechnen wir nun aber zur Wallhöhe die Tiefe des unmittelbar vorgelagerten Grabens hinzu, so kommen wir auf eine Sohlen-Kronenhöhe von 4.5m und haben somit ein Hindernis von mehr als doppelter Mannshöhe vor uns, das ohne Hilfsmittel nicht erstiegen werden konnte. Aufgrund der Tatsache, dass die beiden Gräben heute nahezu vollständig eingedeckt sind und
