**Artikel:** Baden - Aquae Helveticae : die Grabung an der Römerstrasse 1987

# Baden-Aquaæ Helveticae. Die Grabung an der Römerstrasse 1987

Helen Koller

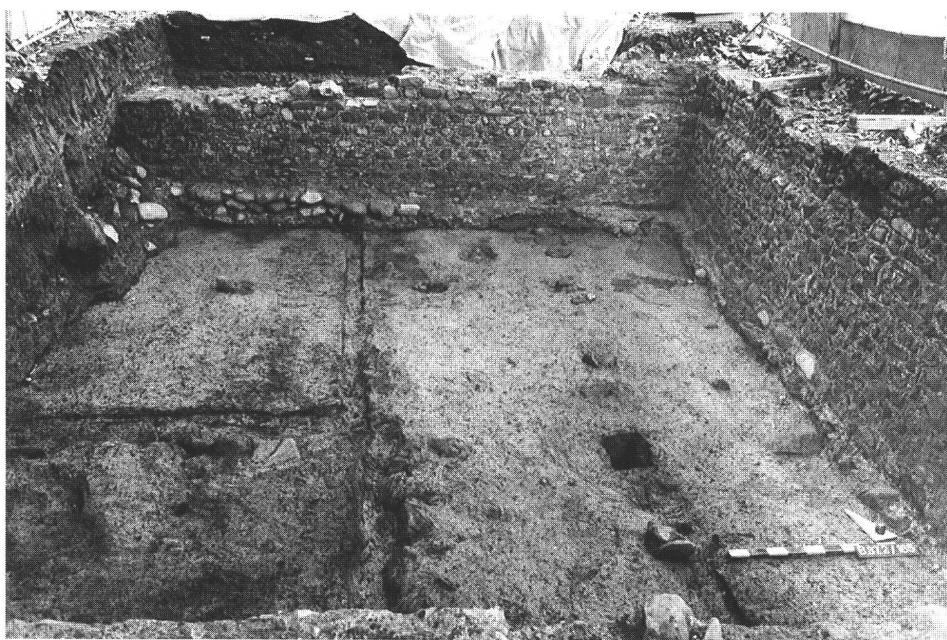
Abb. 5  
Haus 1, die jüngere Holzbauphase, Blick von Süden.  
Maison 1, la seconde période de construction en bois, vue du Sud.  
Casa 1, fase in legno recente, vista da sud.

Von Haus 1 wurden zwei Räume angeschnitten. Direkt an der Nordwand des südlichen Raumes lag eine halbrunde Feuerstelle mit fragmentarisch erhaltener Tonplatteneinfassung. Reste der umgestürzten nördlichen Fachwerkwand konnten in situ beobachtet werden, auch lagen die verkohlten Balken noch in ihren Gräbchen. An einigen Stellen konnten sogar die Reste von Rutengeflecht aus dem kaum gebrannten Lehm herauspräpariert werden.

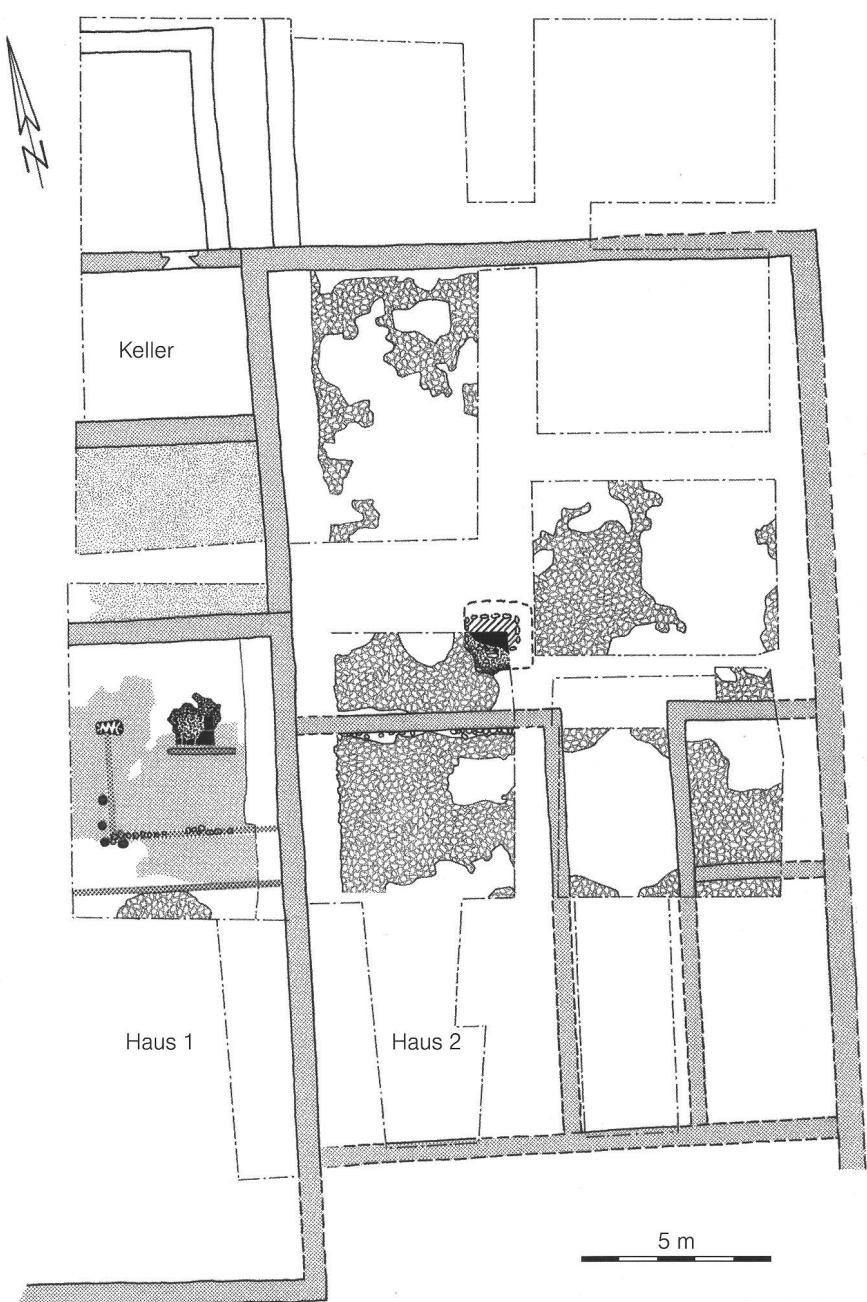
Abb. 7  
Die 4. Phase der ersten Steinbau-  
periode.  
La quatrième phase de la premi-  
ère période de construction en  
pierre.  
La quarta fase del primo periodo  
in pietra.

Später folgte ein weiterer Umbau beider Häuser (Abb. 7): Auf den schmalen, neu errichteten Innenmauern von Haus 2 standen Flechtwerkswände, und als Unterlage für die nicht mehr vorhandenen Holzböden dienten Kalksplitterlagen. Auch in Haus 1 wurden neue Wände aus Holz eingezogen. Der Raum südlich des Kellers wurde mit einem Mörtelboden versehen. Der Mittelraum erhielt einen Lehimestrich und der nördlichste einen Kalksplitterboden. Sowohl Haus 1 wie Haus 2 besassen je eine Feuerstelle. Diejenige von Haus 1 war aus Tonplatten gebildet, während die Feuerstelle in Haus 2 aus Lehm mit einer Steineinfassung bestand.
