# Ein römisches Gebäude bei Lengnau-»Chilstet«

Franz B. Maier-Osterwalder

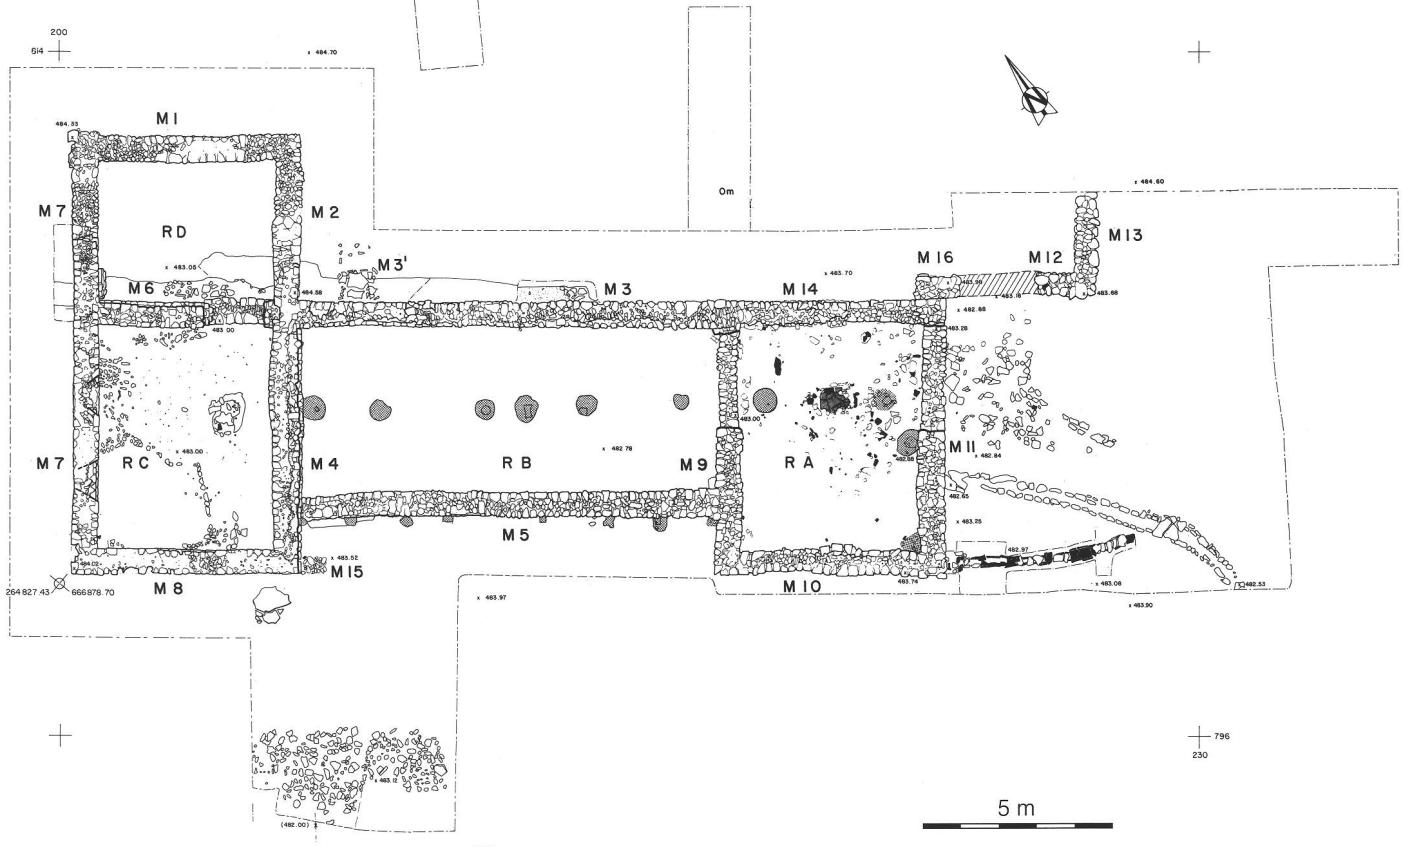
*Abb. 3  
Grundrissplan. M. 1:200.  
Plan d'ensemble.  
Pianta generale.*

Um die mit der Sondierung von 1985 frisch entdeckten römischen Baureste zu untersuchen, die durch den Pflug gefährdet waren, wurde im Einvernehmen mit der Korpation Innerort und dem Pächter vom 22. September 1986 bis 6. November 1986 eine Rettungsgrabung durchgeführt<sup>5</sup>. Dabei kam ein Gebäudegrundriss zutage, der als einfacher, sehr kleiner Risalit-Typ mit einem rückwärtig angebauten Raum charakterisiert werden kann (Abb. 2 und 3):

Ein langschmaler Mittelraum (RB) von 11 m x 4,4 m Innenfläche wird an jeder Seite von einem leicht vorspringenden Seitenflügel (Risalit; R A bzw. R C) mit 6 m x 4,6 m Innenfläche flankiert. Die spiegelsymmetrisch gegliederte Schau-Front ist talwärts nach Südwesten gerichtet; hinter dem Nordwest-Risalit (R C) ist schliesslich ein Nebenraum (R D) angebaut mit rund 3,65 m x 4,6 m Innenfläche. Die Hangstützmauer (M 16/12/13) sichert den etwas eingetieften Vorplatz neben dem östlichen Risalit (R A) gegen Rutschungen von oben. Die Mauerstärke beträgt einheitlich 60 – 70 cm.

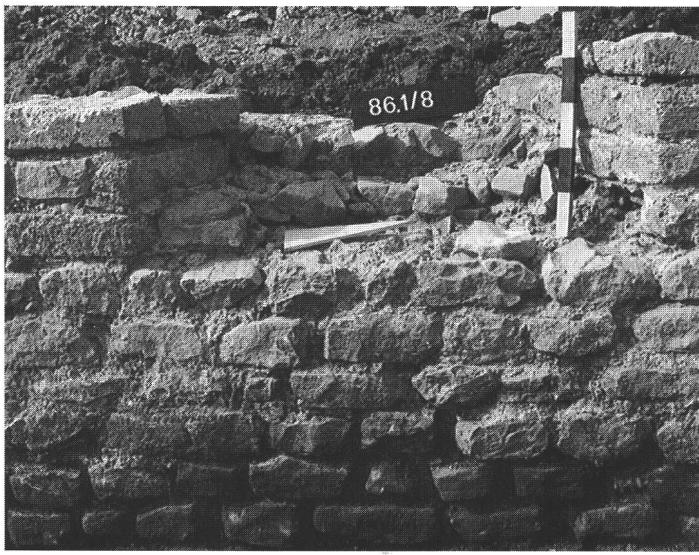
*Abb. 4  
Brüstung und Gewände des nördlichen Kellerfensters in Mauer M 7; aus dem Inneren von Keller R C, von Südosten.  
Soupçail nord dans le mur M 7.  
Parapetto e quadro della finestra nord nel muro M 7.*

**Bautechnische Einzelheiten:** Die Mauern der Fronräume waren durchschnittlich 80 – 100 cm, im Nordwest-Trakt (R C) bis 1,4 m hoch erhalten, da alle drei Räume Keller waren. Im Nordwest-Trakt (R C) waren sogar noch die steilen Brüstungen und die Ansätze der schrägen Gewände von Fenstern vorhanden (Abb. 4): Das einzelne Fenster in der besonnten Frontseite (M 8) hatte eine lichte Breite von ungefähr 90 cm (in der innen 4,6 m breiten Wand); die Fenster in der beschatteten nordwestlichen Seitenwand (M 7) waren eher Scharten mit

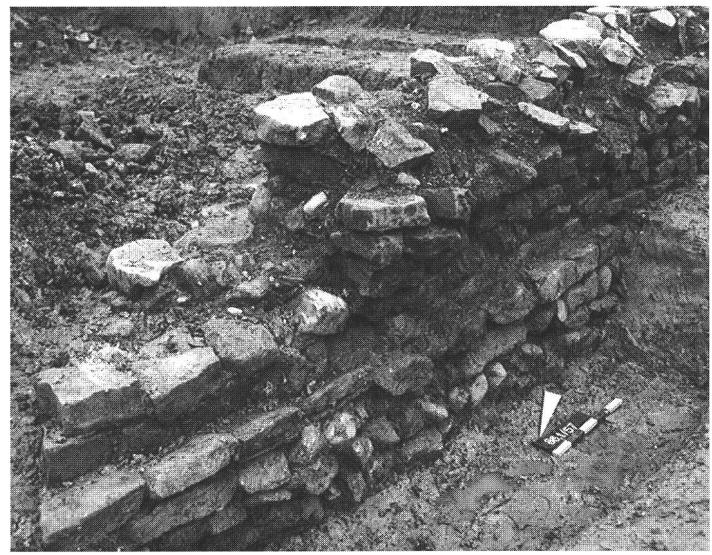
**Abb. 5**  
*Maueraufbau mit der Abfolge:  
 trocken gemauertes Fundament  
 aus Feldsteinen, einige Lagen ge-  
 mauerte Sandsteinquader, dar-  
 über vermauerte Quader und  
 Bruchsteine aus Kalkstein; Mauer  
 M 9, von Norden.*

Der *Aufbau der Mauern* wies ein einheitliches Schema auf (Abb. 5): Das eigentliche Fundament bildete wie üblich ein 50 – 70 cm hohes Paket von Feld- und Lesesteinen, die lagenweise und unvermörtelt das genau ausgehobene Fundamentgräblein füllten. Ein solches Fundament dient als fester Träger des Mauerwerks und ist zugleich wasserdurchlässig und feuchtigkeitsableitend. Darüber war eine erste Etappe der Mauer von rund 70 cm bis 1 m Höhe und mehr mit Quadern aus Sandstein in Kalkmörtel aufgeföhrt. Erst darüber bestand das Mauerwerk aus Quadern und Bruchsteinen aus Kalkstein.

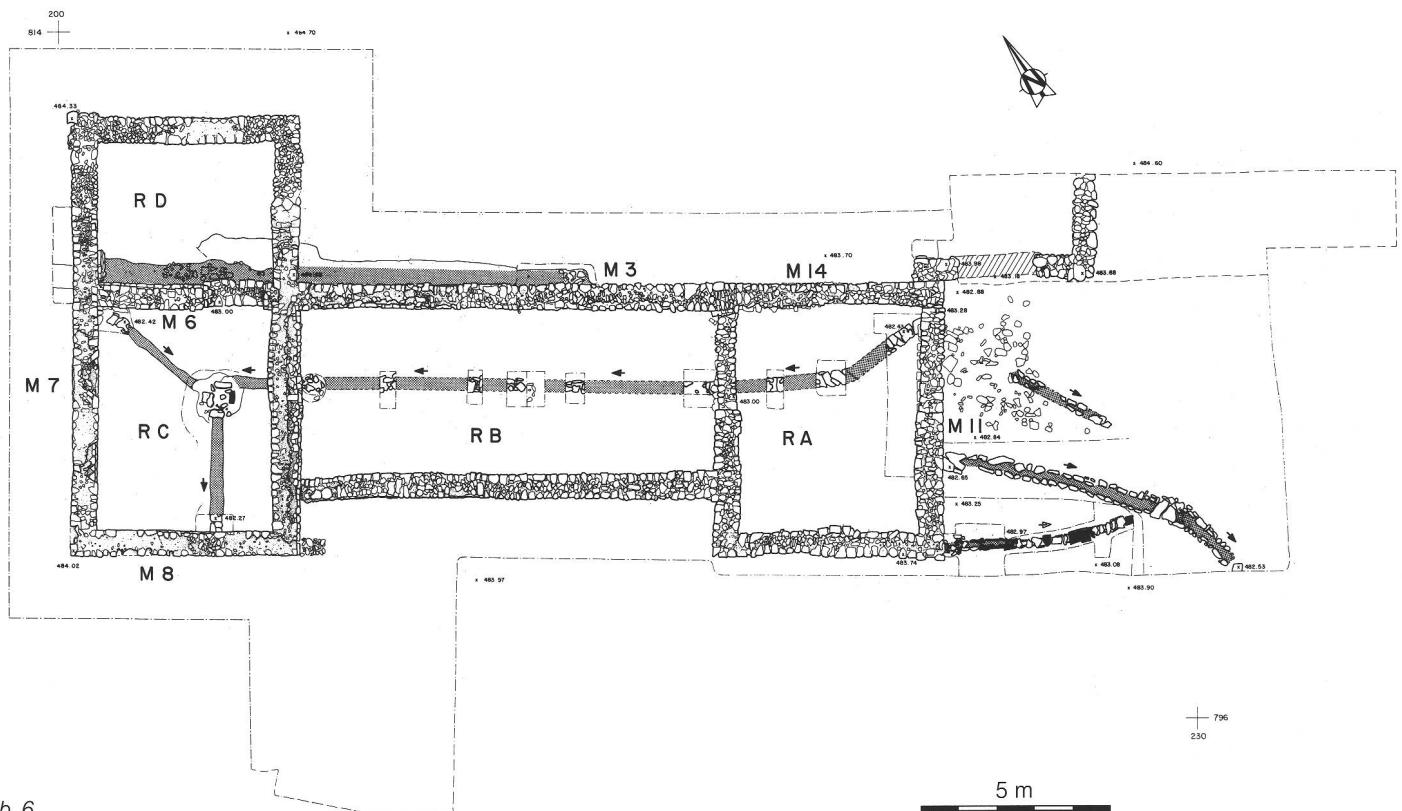
**Abb. 6**  
*Plan des Entwässerungssystems.  
M. 1:200.*  
*Plan du système d'évacuation des  
eaux.*  
*Pianta del sistema di drenaggio.*

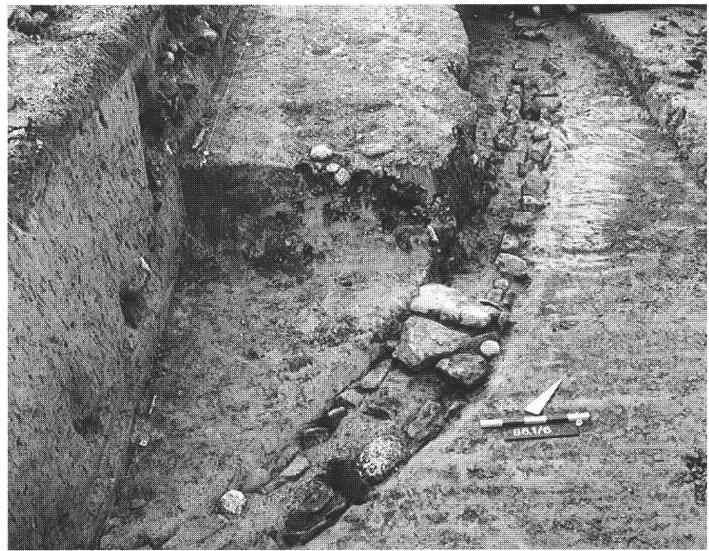
**Abb. 7**  
*Bauweise der Drainageleitungen:  
unvermörtelt gestellte randliche  
Steine mit Decksteinen; Vorplatz  
südöstlich von Keller R A, von  
Südosten.*  
*Construction des canalisations de  
drainage.  
Mode di costruzione del drenag-  
gio.*

Die Drainageleitung selbst war sehr einfach gebaut aus unvermauerten, seitlich aufrecht gestellten Steinen, die mit Steinplatten abgedeckt waren; die Durchlassweite mass 10 cm x 10 cm bis 20 cm x 20 cm (Abb. 7). Hangseitig wurde das Drainagesystem zudem entlastet durch einen im unteren Teil mit Steinen locker gefüllten Sickergraben hangseits entlang dem westlichen Teil der Nordostmauer (M 3). Als weitere Entwässerungsmassnahme führten zwei kleine gedeckte Kanäle direkt aus dem Fundament der Südostmauer des östlichen Risalitbaus (M 11 von R A) durch den leicht eingetieften Vorplatz weg, der damit gleichzeitig auch trockengelegt wurde (vgl. Abb. 6.7 und 9). Mit dem Mehraufwand für diese Entwässerung wurden allfällige Einsparungen aus der Verwendung der billigeren Sandsteine bestimmt längst wieder verbraucht.

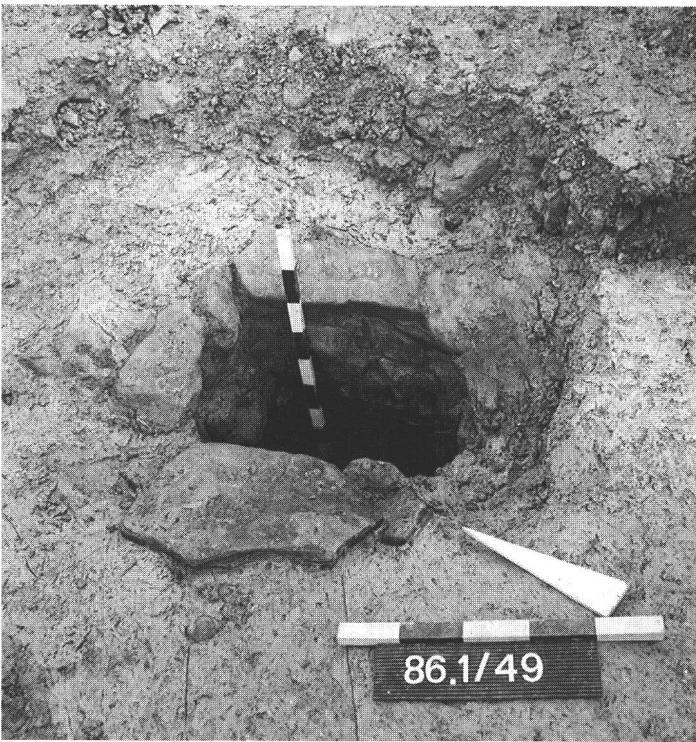
Abb. 8  
Kontrollschaft und Schlamm-  
sammler beim Zusammenfluss  
der Drainageleitungen in Keller  
R C.  
Regard et bassin de décantation  
à la jonction des conduites de  
drainage dans la cave R C.  
Fossa di controllo e collettore di  
melma al punto dove si uniscono i  
canali di drenaggio nella cantina  
R C.

führte in 50 bis 100 cm Tiefe unter dem Fussboden eine Sickerleitung quer durch den Mittelraum (R B) in den westlichen Risalittraum (R C). Dort vereinigte sie sich mit einem Leitungsastr aus der westlichen, hangseitigen Ecke (M 7/6) und leitete das Sickerwasser unter der Frontmauer (M 8) durch talwärts ab. Wo die zwei Leitungäste zusammentrafen, war in Trockenmauerertechnik ein regelrechter Kontrollschaft angelegt, der zugleich als Schlammsammler diente (Abb. 8).

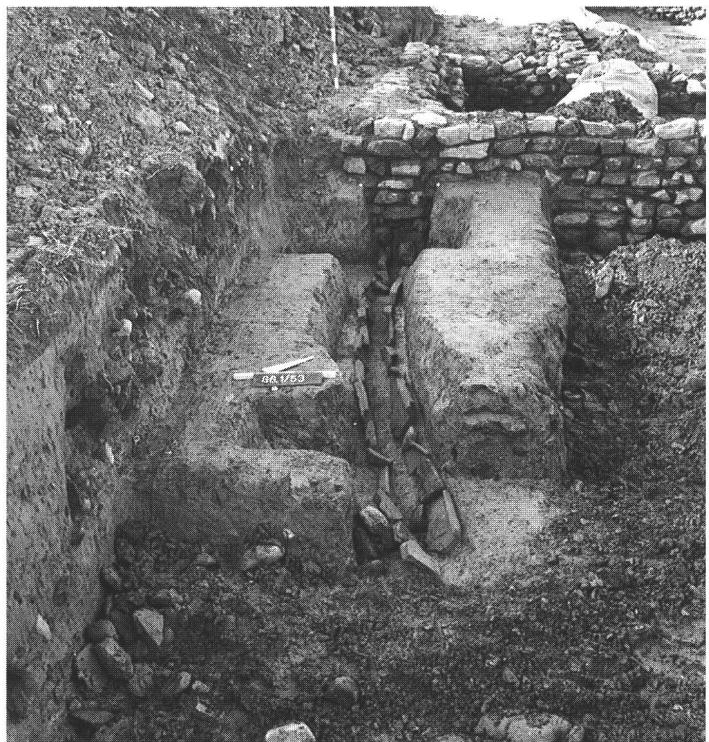
Abb. 9  
Entwässerungsleitung für das  
Fundament M 11 und den südöstlichen  
Vorplatz (südwestlicher Zweig), von Südosten.  
Conduite d'évacuation des eaux  
pour les fondations du mur M 11.  
Canale di drenaggio per le fonda-  
zioni M 11 e l'avanspazio nel su-  
dovest.

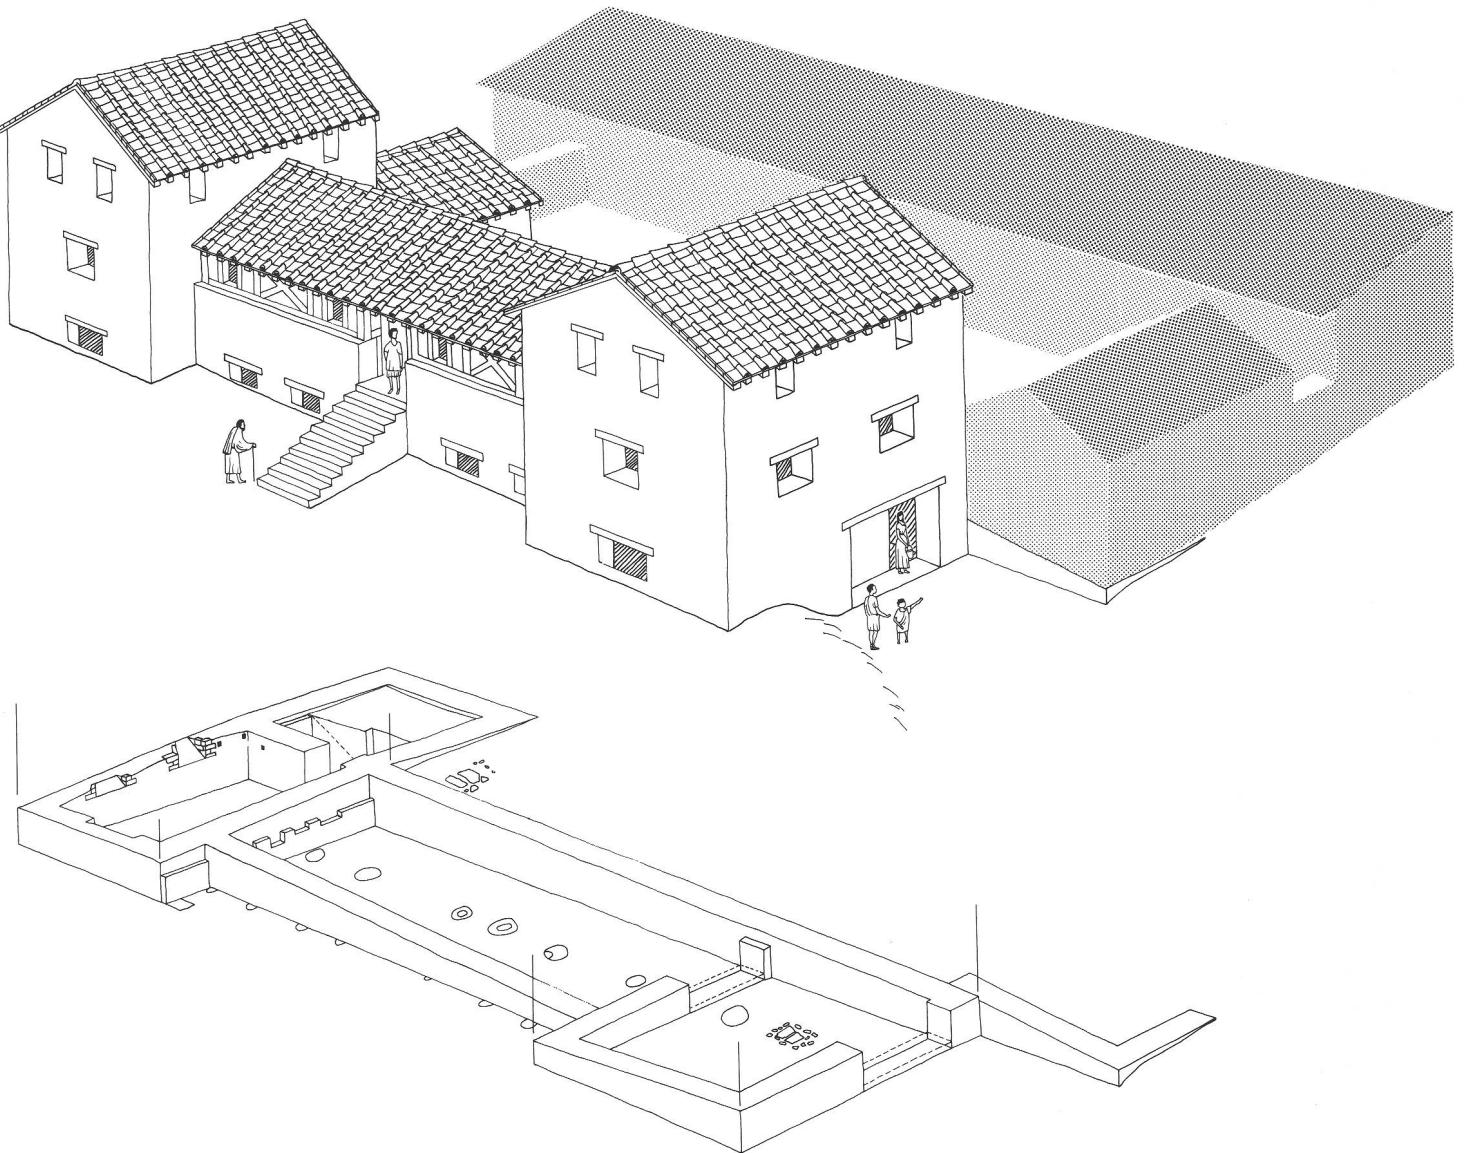
Abb. 10  
Perspektivische verallgemeinerte  
Darstellung des Grabungsbefun-  
des, darüber ein Rekonstruktions-  
versuch; in grauem Raster die An-  
deutung »vermisster« Anbauten,  
von Süden.  
Représentation perspective des  
structures découvertes; au-des-  
sus, essai de reconstitution. En  
grisé, esquisse des constructions  
»disparues«.  
Disegno prospettico dei risultati  
dei scavi, in alto una prova di rico-  
struzione; tratteggiato in grigio  
edifici non ritrovati.

#### Kommentar zum Rekonstruktionsversuch Abb. 10

**1. Geschosszahl:** Das Kellergeschoss erlaubt nachgewiesenermassen keine Verbindung zwischen allen Fronträumen. Wir gehen davon aus, dass mehr als nur gerade die Kelleretage unter dem Dach lag und geben den Risaliten mindestens ein Wohngeschoss im Hochparterre. Wir nehmen an, dass die Risaliträume im Hochparterre untereinander verbunden waren und geben deshalb auch dem Mitteltrakt ein Hochparterre.

Für die Dachkonstruktion gehen wir von den rechteckigen, grossen römischen Leistenziegeln aus, für die sich wohl am besten rechteckige Dachflächen eignen, also einfache Pultdächer oder Satteldächer. Wir vermeiden folglich Zeltdächer oder Walmdächer sowie verwinkelte Dachstühle mit Firstüberschneidungen. Wir decken das Hochparterre des Querbaus mit einem Satteldach. Mit einem Pultdach würde bei der gegebenen Bautiefe der Giebel wohl doch zu hoch. An ein Pultdach, das alles Dachwasser nach hinten gegen die Hangseite ablenkt, möchten wir nicht denken, da von dort her ohnehin schon zuviele Wasserprobleme stammen. Wollen wir einfache Dachstuhlkonstruktionen ohne Firstüberschneidungen, müssen wir den Risalitbauten ein 2. Obergeschoss zugestehen. Dieser Vorschlag scheint uns heute vernünftig, da der Aufwand nicht für eine nutzlos Komplikation (des Dachstuhls und der Ziegelanpassung) investiert wird, sondern zur Gewinnung von Nutzraum dient. – Auf die Möglichkeit von Fachwerktechnik wird im Text verwiesen.

**2. Portikus im Querbau:** Risalitvillen werden in der Regel mit Portikus (= Säulengang oder Laube) im Mitteltrakt dargestellt. Da der nachgewiesene Grundriss klein ist, reut es uns, den (unüblichen) verhältnismässig breiten Mitteltrakt für eine Portikus zu verschwenden. Einen schmalen Portikusgang mit Holzstützen im Hochparterre und mit einer Flucht kleiner Räume daran gestehen wir ungern zu; wegen der kühlen Witterung und um den Platz zu nutzen schliessen wir die Stützenzwischenräume bald.

Die repräsentierende, zentral angelegte Freitreppe ist ein Problem: Wir haben dafür keine positiven Anhaltspunkte. Es fällt aber auf, dass die ziemlich regelmässige Reihe von Pfostengruben unmittelbar südlich der Mauer M 5 in der Mitte einen grösseren Zwischenraum freilässt. Dieser könnte ja durch die Treppe bedingt sein.

Andere Varianten sind denkbar: Die Treppe muss ja nicht an der Front liegen, insbesondere falls rückwärtig eine Raumgruppe mit Hof/Halle gelegen hat. In diesem Falle wäre das Niveau des Hochparterres sehr wahrscheinlich höher als das anschliessende Niveau eines Hofes oder einer Halle. Anstelle der Freitreppe an der Front könnte ein seitlicher Zutritt zu Hof/Halle mit einer kürzeren Treppe zum Hochparterre führen, z.B. vom leichten Fundamentstreifen (?) M 3' seitlich entlang der Rückwand mitten in den Quertrakt, oder zum Risalitraum über dem Keller R C, womit der Anbau R D fast zu einer Art Treppenhaus würde?

Vergegenwärtigen wir uns noch einmal die Situation in Lengnau-Chilstet (vgl. Abb. 10 oben): Das Gebäude liegt an einem leich-

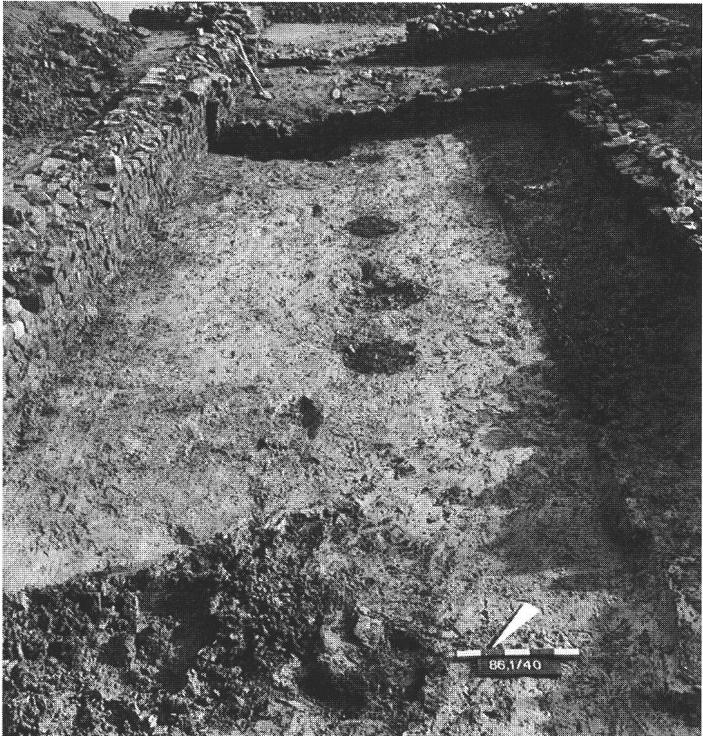
Abb. 11

*Abb. 11  
Bodenverfärbungen der Pfostengruben in der Mitte des mittleren Kellers R B (direkt darunter ist der verfüllte Leitungsgraben für die Drainage als bandförmige leichte Bodenverfärbung erkennbar), von Nordwesten.*

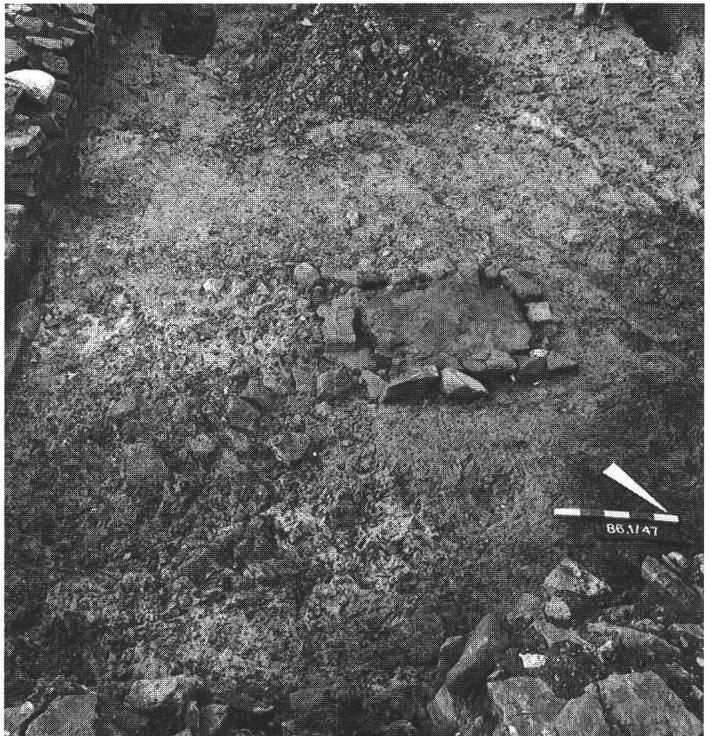
Abb. 12

*Abb. 12  
Herdstelle aus der Reparaturphase im Keller R A, aus Nordosten.  
Foyer de la 2e phase de construction dans la cave R A.  
Focolare della fase di riparazione nella cantina R A.*

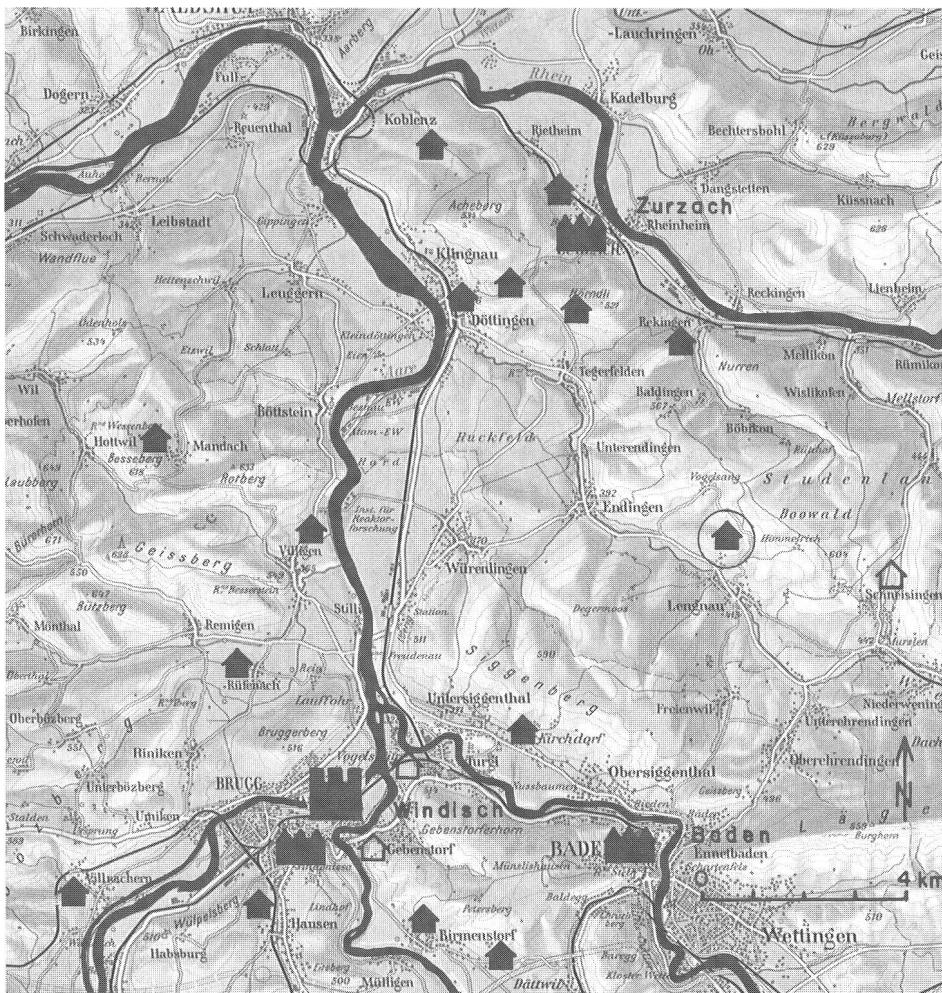
**Abb. 13**  
Die römischen Gutshöfe im Raum Vindonissa/Windisch-Aqua Helveticae/Baden-Tenedo/Zurzach.  
Les villas gallo-romaines dans la région de Vindonissa/Windisch-Aqua Helveticae/Baden-Tenedo/Zurzach.

Windisch, Aqua Helveticae/Baden und Tenedo/Zurzach ist nun neben Birkenhof-Im Boll und -Huggenbühl, Obersiggenthal-Kirchdorf, Döttingen-Im Bogen und -Sonnenberg, Tegerfelden, Koblenz, Zurzach, Rekingen<sup>13</sup> und wohl Schneisingen eine weitere Stelle von einem römischen Gutshof besetzt (Abb. 13).
