**Artikel:** Der römerzeitliche Gutshof von Neftenbach ZH - Steinmöri

### Der römerzeitliche Gutshof von Neftenbach ZH - Steinmöri

Jürg Rychener

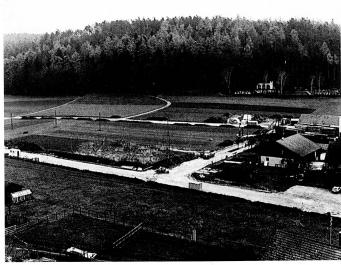
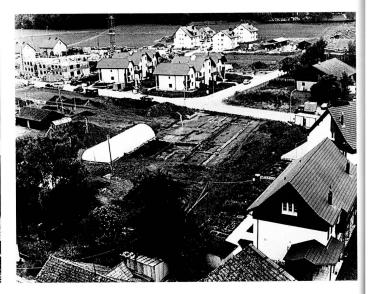
Abb. 1 Das Areal des Gutshofes (Blick gegen Süden), einmal aufgenommen im November 1986, das andere Mal im Juni 1989 – Veränderung einer Landschaft!

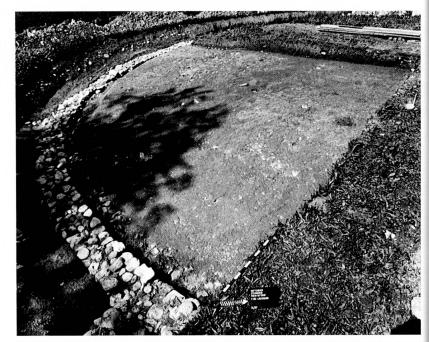
## Abb. 6 Exedra in der westlichen Hofmauer der Pars urbana; von Süden. L'exèdre aménagée dans le mur de clôture occidental de la pars urbana. Esedra nel muro ovest del cortile della pars urbana.

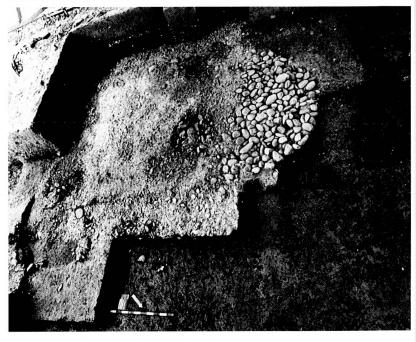
# Abb. 8 Fundament des vermutlichen Brunnens (Bau 7) in der Pars urbana. Das Becken war am Boden ausgemörtelt, die Seitenwände bestanden aus schön behauenen Tuffsteinen. Der apsisartige Anbau war vielleicht Standort eines Wasserspeiers. Von Nordosten. Les fondations de ce qui servait vraisemblablement de puits à la pars urbana (bâtiment 7). Fondazioni della fontana supposta (edificio 7) nella pars urbana.

Bau 7, wahrscheinlich ein Brunnen (Abb. 8). Vom Herrenhaus (Bau 11) haben wir nur Teile der Nordfront ausgegraben (Abb. 9). Weil das Areal südlich davon nicht überbaut wird, haben wir uns gegen eine weitere Ausgrabung entschieden - auch im Wissen darum, dass David Vogel hier das meiste zerstört hat. In diesem Gebiet liegt auch das grosse Badegebäude (Bau 23, durch einen Sondierschnitt untersucht), von dem aus eine Abwasserleitung unter der Exedra hindurch ins »Freie« führte. Sie war nicht länger als im Plan angegeben. Die oben erwähnte Wasser-Zuleitung endete, von Westen kommend, wahrscheinlich oberhalb des Bades. Das Wasser stammt aus einem noch heute vorhandenen Quellhorizont an der Westseite des Taggenbergs und wurde in der Leitung um den Berg herum zum Gutshof geführt. Es handelt sich um einen Mörtelguss-Kanal von ca. 20 x 20 cm lichter Weite (Abb. 10), der mit Sandsteinplatten abgedeckt war 13. In den Nordecken der Pars urbana stehen zwei grosse Gebäude. Bau 10 (Abb. 11, 12, 130 13) entstand anstelle des kleinen Bades,

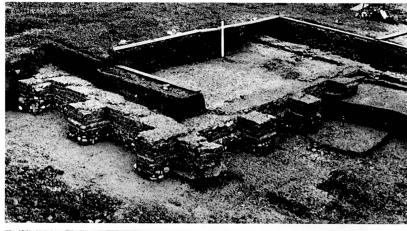
Abb. 9 Nordostecke des Herrenhauses (Bau 11); Eckrisalit mit vorgeblendeten Pfeilern, vielleicht für Blendarkaden. Von Nordosten. L'angle nord-est de la maison de maître (bâtiment 11). Angolo nordest della villa (edificio 11).

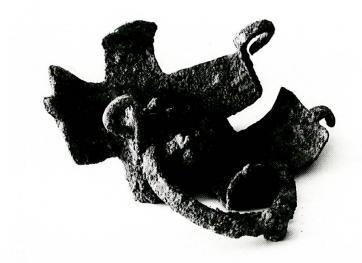
Abb. 16
Zwei miteinander verbackene
Hufschuhe (zusammen mit einem
grossen Ring), aus einer Grube
neben Bau 5 in der Nähe des Tores.
Deux hipposandales provenant
d'une fosse voisine du
bâtiment 5.

entfernten Grube zwei Hufschuhe zum Vorschein gekommen sind (Abb. 16), Ganz anders sieht das lagemässige Pendant an der östlichen Gutshofmauer aus (Bau 25). Das Ensemble besteht aus zwei Höfen (Ost- und grosser Mittelteil). An der Nordseite waren zwei schopfartige Gebäude angebaut, West- und Südseite bestehen aus kleineren Räumen. Unklar bleibt die Bedeutung der U-förmigen Struktur im östlichen Hof. Über die Nebenbauten entlang der Hofmauern kann nur wenig gesagt werden (Abb. 17). Hier fehlten die zugehörigen Schichten fast überall. Bau 14 enthielt einen aus Leistenziegeln konstruierten Heizkanal, der aber nicht der Raumheizung diente, sondern eher einem gewerblichen Zweck (z.B. Darren). Er liegt nämlich unmittelbar an der östlichen Aussenwand des Gebäudes. Bau 1 enthielt ebenfalls eine Art Ofenanlage. Bau 2 konnte nur in Sondierungen gefasst werden, Bau 4 ist rekonstruiert.

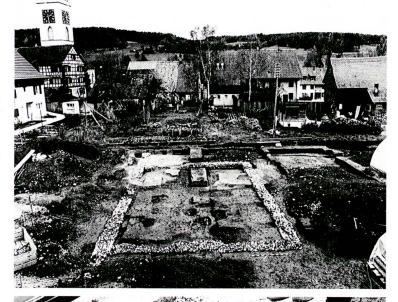
Abb. 17
Das nordwestlichste von
uns gefasste Nebengebäude in der Pars rustica liegt
an der Grenze zum alten
Dorfkern von Neftenbach.
Die Umfriedungsmauer ist
links auf dem Bild. Von Süden.

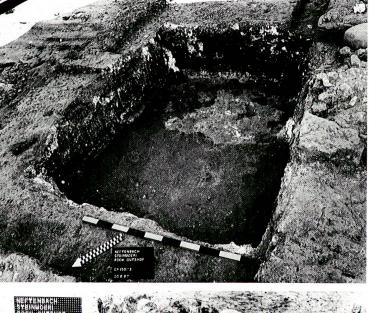
Abb. 18
Kalksumpfgrube mit deutlich sichtbaren Negativen der Holzauskleidung.
Zeichnung Johannes Weiss.
Une fosse à chaux avec son coffrage en bois.
Calcinaio rivestito di legno.

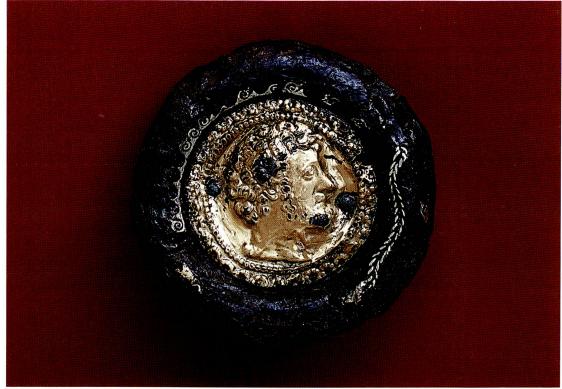
Abb. 21
Porträtfibel mit GoldblechAuflage. Das Stück besteht
aus Eisen, das am Rand
silbertauschiert ist.
Federspirale und Nadel aus
Silberdraht. Die sehr dünne
Auflage ist recht grob mit
zwei Bronzenieten
befestigt. Durchmesser ca.
5 cm. Zeichnung M. 1:1.
Fibule avec médaillon en or.
Fibula a ritratto con lamiera
d'oro.
