Artikel: Ravalements à Vallon : les peintures de la villa romaine

Ravalements à Vallon - Les peintures de la villa romaine

Michel Fuchs

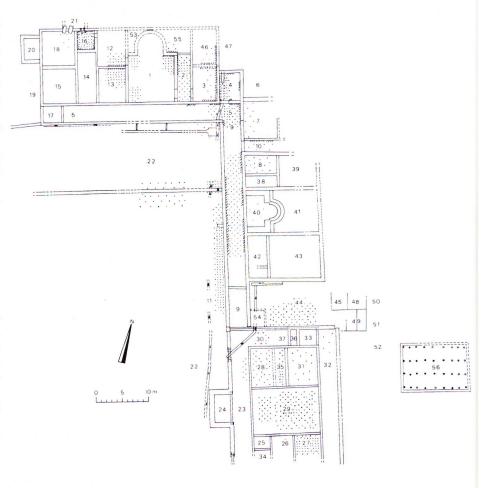
fig. 1
Plan de la villa de Vallon avec
répartition des peintures murales
effondrées (pointillé) ou en place
(hachuré).
Plan der römischen Villa von
Vallon. Zerfallene, mit Wandmalereien versehene Mauern
(Punktraster); Wandmalereien
noch am ursprünglichen Standort
erhalten (Strichraster).
Pianta della villa di Vallon,
con la distribuzione delle pitture

Sur plus de 50 pièces, 25 au moins recelaient des enduits peints. Leur carte de répartition (fig. 1)3 fait apparaître des zones curieusement dépourvues de décor mural. C'est le cas du secteur nord-ouest, où la proximité d'un petit affluent de la Glâne a provoqué l'érosion des vestiges4. Dans les locaux situés autour de la pièce 40 renfermant la mosaïque dite de Bacchus et d'Ariane, la fouille n'a révélé que des enduits blancs. L'arasement des murs et la reconstruction d'une moitié seulement du secteur sud pourraient être à l'origine de l'absence de peintures dans sa partie ouest comme dans la »galerie (L 32)«5. Le local 56, horreum du ler siècle ap. J.-C., et l'habitat tardif (deuxième moitié du IIIe siècle - IVe siècle) des locaux 45, 48 et 49 ont tout au plus été enduits et non peints.

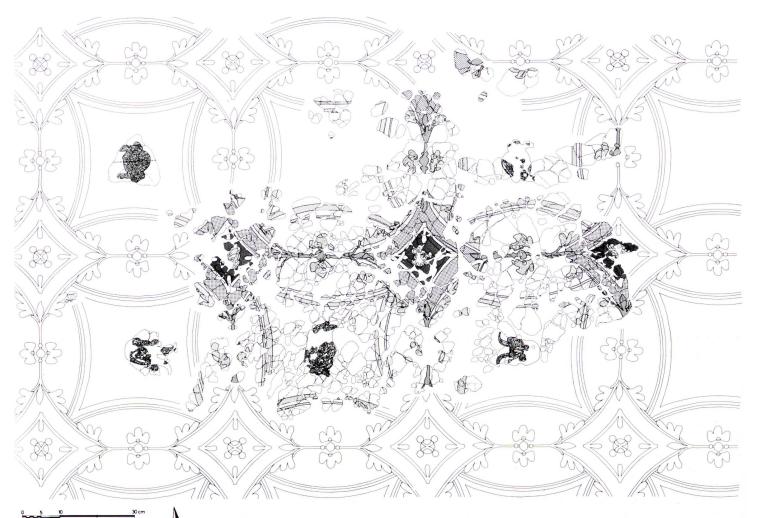
fig. 7
Pièce 2, décor de voûte à fond
blanc. Dessin d'une plaque
tombée à 2,50 m du mur nord,
avec restitution du schéma
décoratif. Deuxième quart du
llle siècle.
Raum 2, bemaltes Gewölbe mit
weisser Grundierung. Darstellung
einer 2,5 m von der Nordwand
entfernt aufgefundenen Platte mit
Rekonstruktion des Dekors.
Vano 2, decorazione a sfondo
bianco della volta. Disegno di una
lastra caduta a 2,50 m dalla
parete settentrionale e ricostruzione dello schema decorativo.

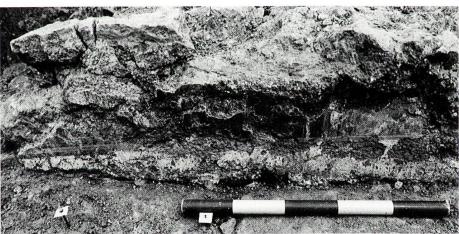
Bordure ouest du portique 9, jardin 11/22. Plaque de zone médiane de paroi à fond blanc: panneau limité par des bandes rouges et des filets noirs puis par des bandes et des filets roses, avec hampe végétale centrale à feuilles stylisées; embrasure de fenêtre bordée de rouge sur la droite. Premier quart du IIIe siècle(?). Westumrandung der Portikus 9, Garten 11/22. Platte der Wand-mittelzone mit weisser Grundierung; Fensterwinkel, auf der rechten Seite rot bemalt. Limite occidentale del portico 9, giardino 11/22. Lastra della zona mediana della parete a sfondo bianco; sulla destra: angolo della finestra in rosso.
