Artikel: Architecture de terre et de bois à Lousonna-Vidy VD

Autor: Berti, Sylvie / Castella, Catherine May

Architecture de terre et de bois à Lousonna-Vidy VD

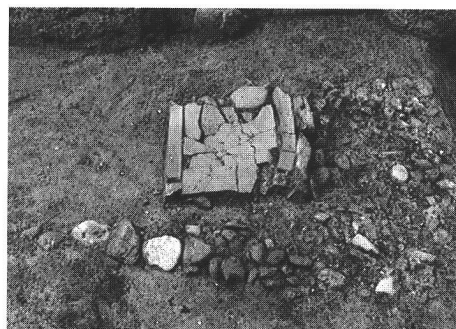
fig. 4
Période II, maison C-D: foyer de tegulae du local 9. Photo MHA VD.
Phase II, Haus C-D: Herdstelle aus Ziegelplatten in Raum 9.
Periodo II, casa C-D: focolare del locale 9 costruito con le tegulae.

sols de terre battue et d'aires de chauffe. Le foyer du local 9 (fig. 4) est l'unique exemplaire en tegulae attesté durant la période II et se rattache peut-être à une activité artisanale⁷.

Les aires de chauffe en dalles de terre cuite et en tegulae, dont l'utilisation se répandra à la période III, ne sont représentées que par un exemplaire à la période II (L9 de l'aile D). L'emploi précoce de ce matériau pourrait être lié à une activité artisanale. Il démontre au moins qu'on a très rapidement employé la tuile dans la construction.

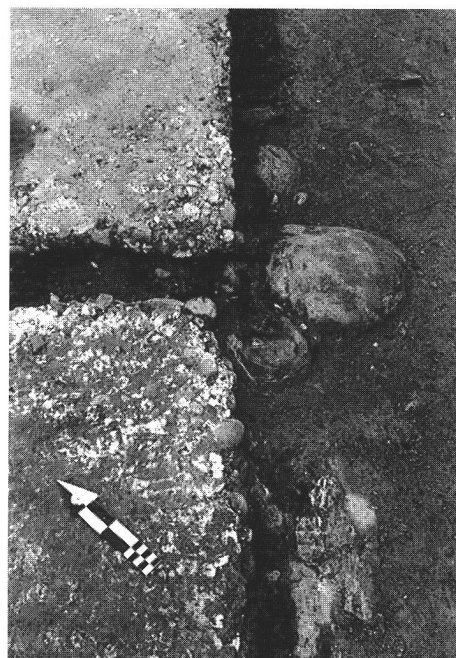
fig. 8
Période II, maison C-D: angle des locaux 5 et 6. Photo MHAVD.
Phase II, Haus C-D: Blick auf die Ecke von Raum 5 und 6.
Periodo II, casa C-D: angolo dei locali 5 e 6.

Les murs de l'aile C sont tous construits selon la même technique de sablière basse sur fondation de pierres sèches. Ceux qui délimitent les locaux 2 à 7 sont de plus renforcés aux angles par des dalles d'environ 20 x 30 cm (fig. 8 et 9).

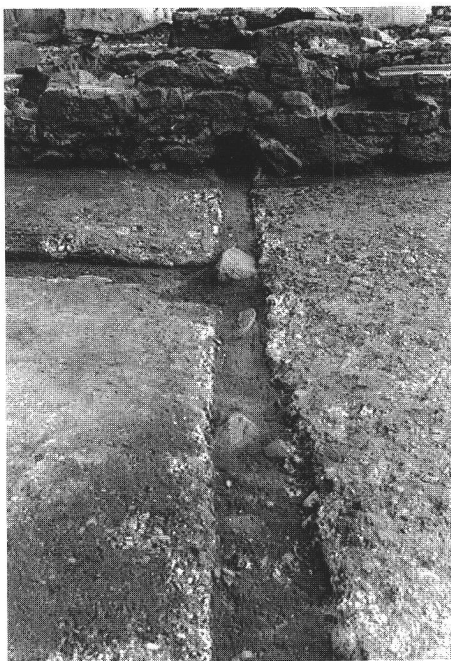
fig. 10
Période IV, maison A-B: encastrement dans le mur maçonné fermant les locaux 10 à 14 à l'est. Photo MHAVD.
Phase IV, Haus A-B: Einbau in der gemauerten Wand, die die Räume 10-14 gegen Osten abschloss.
Periodo IV, casa A-B: incastro nel muro in muratura che separa a est i locali 10-15.

A plusieurs reprises ont été mis en évidence dans les murs maçonnés des encastres destinés à recevoir les sablières basses de cloisons établies sur solins de pierres sèches (fig. 10).
