Artikel: Architecture de terre et de bois à Lousonna-Vidy VD

Architecture de terre et de bois à Lousonna-Vidy VD

Sylvie Berti et Catherine May Castella

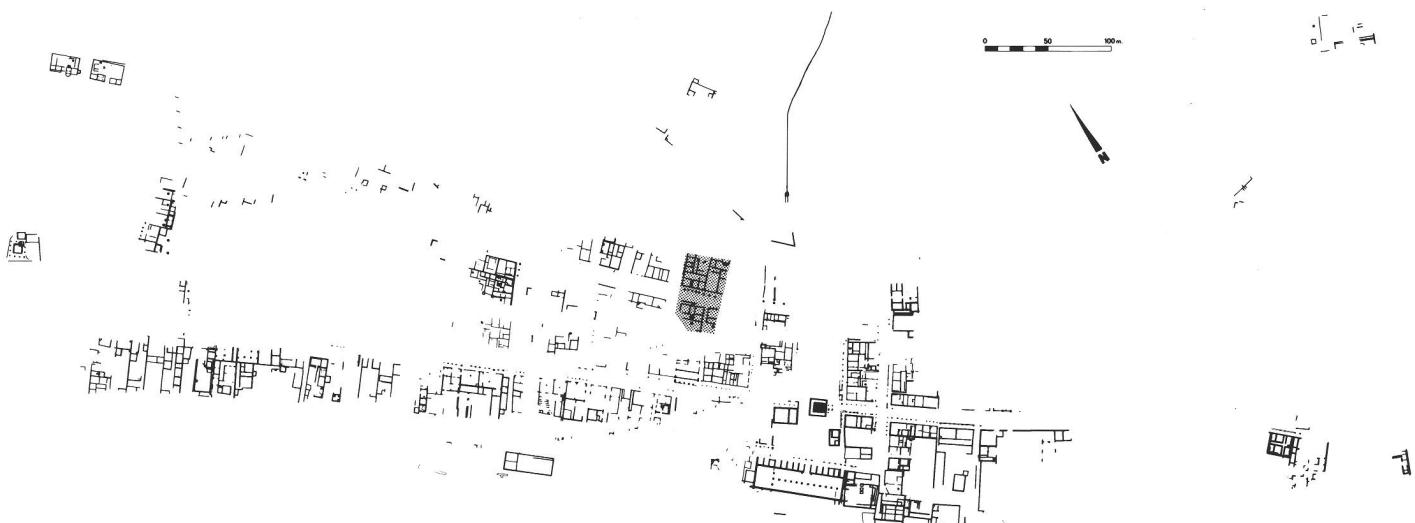
fig. 1
Plan d'ensemble du vicus de Lousonna et situation de la fouille de Chavannes 9 bis en grisé.
Gesamtplan des Vicus von Lousonna mit der Ausgrabung »Chavanne 9 bis« (gerastert).

Piano generale del vicus di Lousonna e situazione degli scavi di »Chavannes 9 bis«.

En 1989, la mise à l'enquête à la route de Chavannes 9 bis d'un projet de construction couvrant près de 2000 mètres carrés offrait une occasion exceptionnelle de documenter de façon exhaustive la formation et le développement d'un quartier situé au centre de l'agglomération gallo-romaine (fig. 1)².

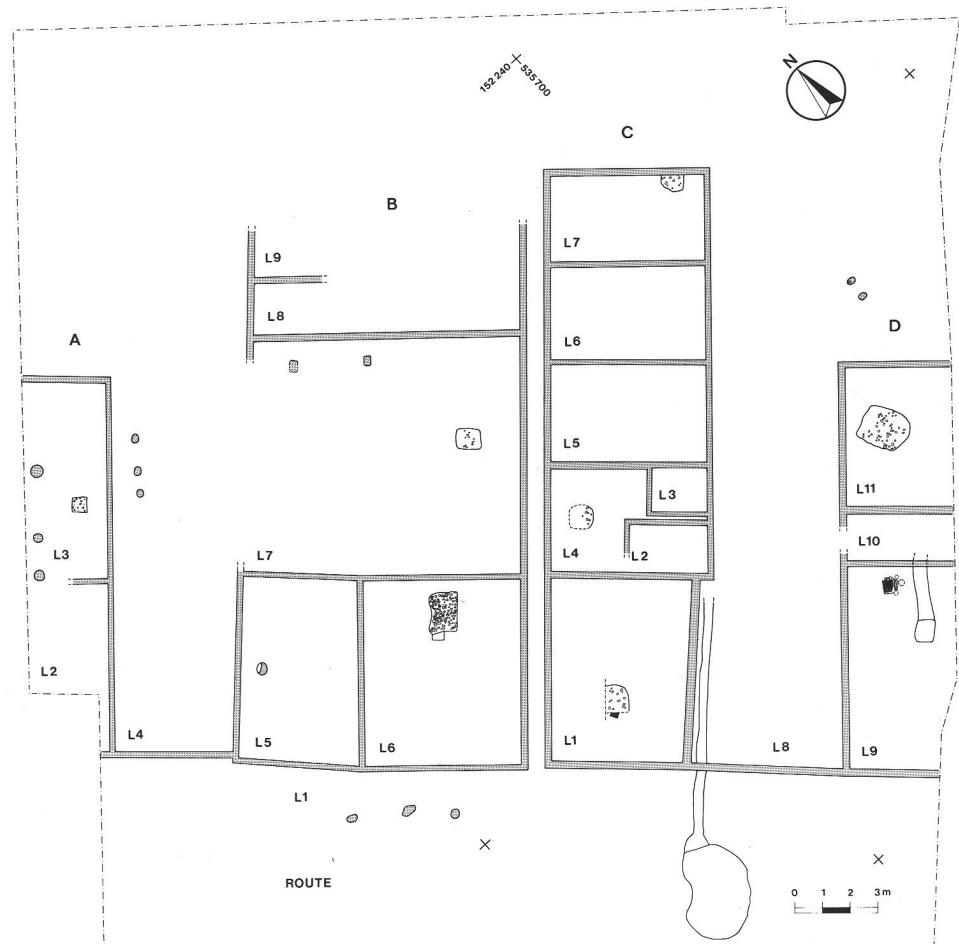
fig. 2
Période II: plan d'ensemble des maisons A-B et C-D.
Phase II: Gesamtplan der Häuser A-B und C-D.
Periodo II: piano generale delle case A-B e C-D.

Les vestiges de la période II (fig. 2)

Lors de la mise en place de la trame urbaine du vicus à la fin de l'époque augustéenne, deux unités d'habitation (A-B et C-D), probablement séparées par un »ambitus«⁶, sont construites au nord de la rue. Chacune de ces maisons occupe une parcelle du nouveau cadastre, dont les limites resteront inchangées jusqu'à l'abandon de l'agglomération.

La maison A-B comporte deux corps de bâtiment que sépare un passage médian ouvert. L'aile A, partiellement connue, compte au moins deux locaux dotés de sol de terre battue. Un foyer domestique d'argile sur radier de galets a été repéré dans la pièce arrière. A l'est, dans le passage central (L4), un alignement de poteaux indique probablement l'existence d'un avant-toit. Précédée d'un portique, l'aile B comprend deux pièces ouvertes sur la rue. Elles donnent à l'arrière sur un grand espace ouvert (L7), limité au nord par un ou plusieurs locaux (L8-9) dont nous ne possédons pas le plan précis en raison du mauvais état de conservation des structures. Tous les niveaux de circulation sont en terre battue. Certains espaces sont dotés d'aires de chauffe: dans le local 6, il s'agit d'un foyer constitué d'un lit de dallettes liées à l'argile, peut-être destiné à la cuisine, alors que dans la cour intérieure, un foyer d'argile et de galets est à mettre en relation avec un

La maison C-D présente un plan analogue, constitué de deux séries de pièces en enfilade, auxquelles on accédait par un passage central ouvert.

La configuration du terrain a engendré une construction en terrasse dans l'aile C, la rupture de pente se situant à la hauteur des locaux 2, 3 et 4. Les aménagements intérieurs, très variés d'une pièce à l'autre, reflètent une diversité de fonctions. A l'avant (L1), un sol de terre battue et un foyer d'argile et de galets témoignent peut-être d'une activité domestique. A l'arrière (L3, 5-7), des sols de terrazzo parlent plutôt en faveur de pièces d'habitation (fig. 3). Le long de la paroi est de l'aile C, une canalisation en bois aboutissant dans un puisard aménagé sous la route devait évacuer les eaux de pluie.

Le corps de bâtiment est, dégagé sur une largeur de 4 mètres environ, se compose d'un grand local le long de la rue, séparé d'une seconde pièce au nord par un corridor. Dans cette partie de la maison, la pente naturelle a été compensée par un important remblai installé dans la partie avant (L9). Les locaux 9 et 11 sont équipés de

Les eaux des toits devaient se déverser directement sur la rue ou dans les passages ouverts situés entre les différents corps de bâtiment¹⁴. Il n'est pas exclu que la canalisation implantée à l'est du local 1 de l'aile C ait recueilli les eaux d'un chéneau aménagé le long des pièces 2 à 7 (fig. 2).

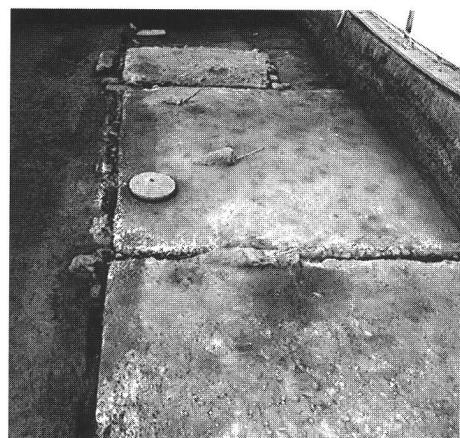
fig. 3
Période II, maison C-D: vue d'ensemble des pièces 3, 5 et 6.
Photo MHAVD.
Phase II, Haus C-D: Blick auf die Räume 3, 5 und 6.
Periodo II, casa C-D: veduta d'insieme dei locali 3, 5 e 6.

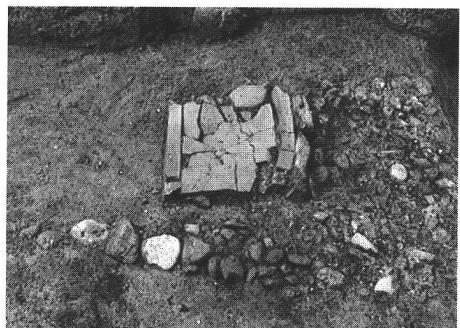
fig. 4
Période II, maison C-D: foyer de tegulae du local 9. Photo MHAVD.
Phase II, Haus C-D: Herdstelle aus Ziegelplatten in Raum 9.
Periodo II, casa C-D: focolare del locale 9 costruito con le tegulae.

sols de terre battue et d'aires de chauffe. Le foyer du local 9 (fig. 4) est l'unique exemple en tegulae attesté durant la période II et se rattache peut-être à une activité artisanale⁷.

Les aires de chauffe en dalles de terre cuite et en tegulae, dont l'utilisation se répandra à la période III, ne sont représentées que par un exemplaire à la période II (L9 de l'aile D). L'emploi précoce de ce matériau pourrait être lié à une activité artisanale. Il démontre au moins qu'on a très rapidement employé la tuile dans la construction.

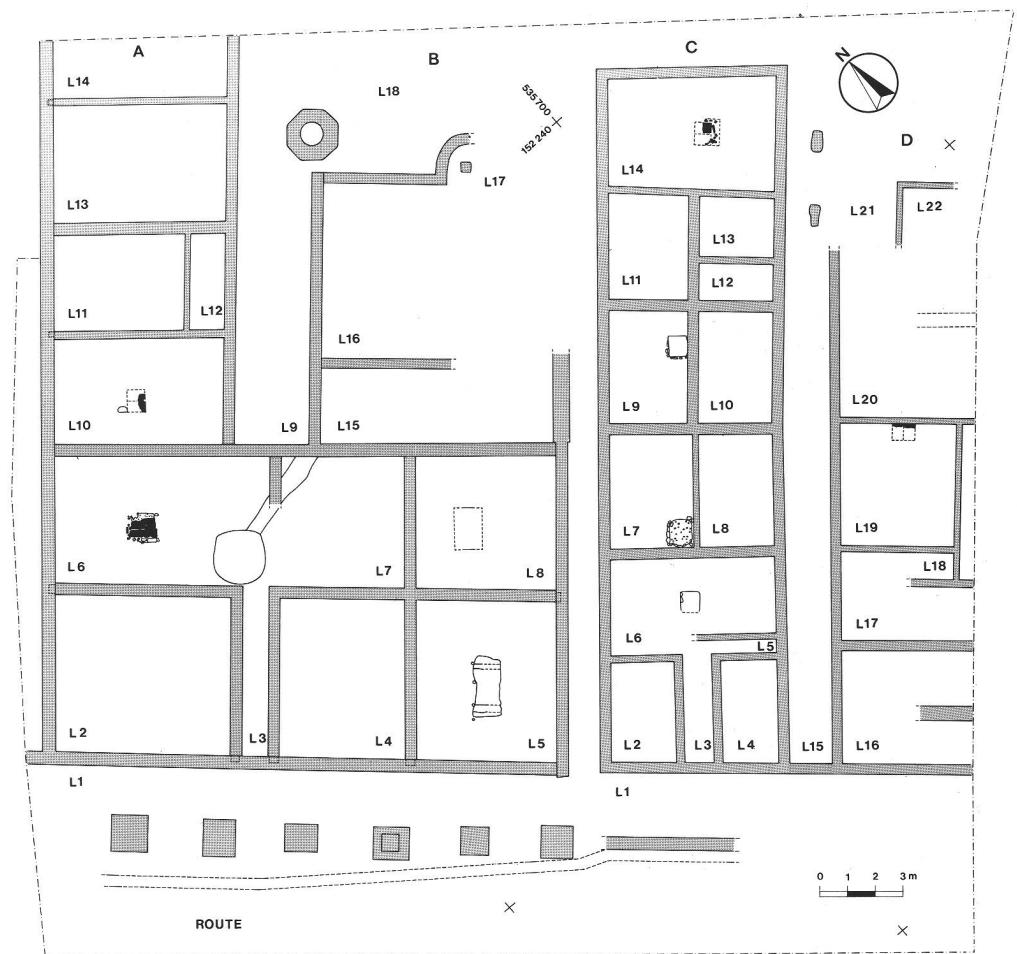
fig. 5

Période IV: plan d'ensemble des maisons A-B et C-D.

C'est au début de l'époque flavienne que la maçonnerie fait progressivement son apparition dans le quartier. L'organisation générale des maisons change peu, puisque l'on retrouve plus ou moins les mêmes corps de bâtiment que durant la période III, agrandis dans certains cas afin de gagner des surfaces couvertes (fig. 5).

Les vestiges de la période IV (fig. 5)

Retenant les limites de parcelle définies dès la fin de l'époque augustéenne, les fondations des murs périphériques ouest, sud et est de la maison A-B sont pour la première fois édifiés en dur.

A l'avant, précédés par un portique solidement établi sur des dés maçonnés, se trouvent trois vastes locaux (L2, 4 et 5) délimités par des solins massifs qui pourraient indiquer l'existence d'un étage.

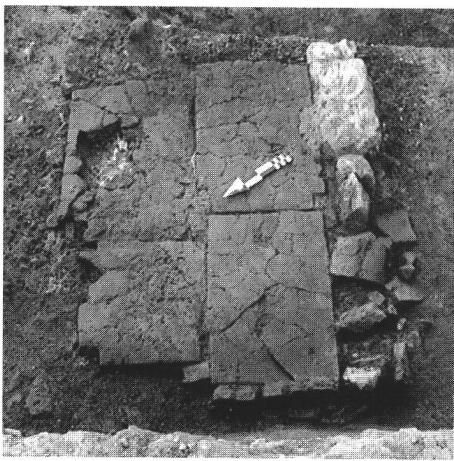
fig. 6
Période IV, maison A-B: foyer de tegulae du local 6. Photo MHAVD.
Phase IV, Haus A-B: Herdstelle aus Ziegelplatten in Raum 6.
Periodo IV, casa A-B: focolare del locale 6 costruito con le tegulae.

A l'arrière de ces boutiques s'ouvre une cour dont la partie orientale (L8), couverte, abrite un second petit cellier. De l'autre côté de la cour (L6) a été découvert un foyer de tegulae qui semble avoir été protégé à l'origine par des petits murets d'argile sur deux côtés au moins (fig. 6).

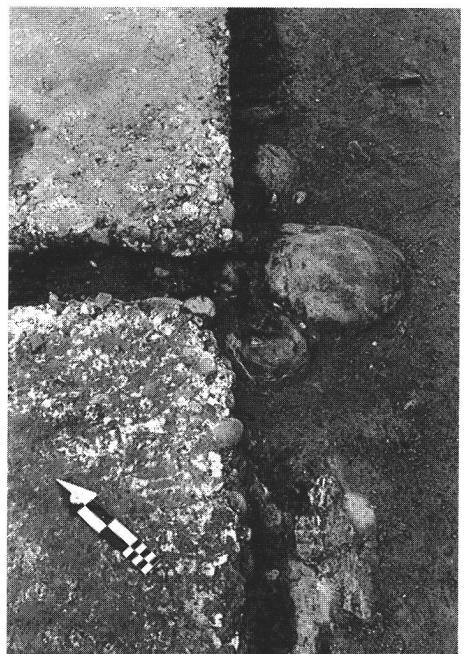
fig. 8
Période II, maison C-D: angle des locaux 5 et 6. Photo MHAVD.
Phase II, Haus C-D: Blick auf die Ecke von Raum 5 und 6.
Periodo II, casa C-D: angolo dei locali 5 e 6.

Les murs de l'aile C sont tous construits selon la même technique de sablière basse sur fondation de pierres sèches. Ceux qui délimitent les locaux 2 à 7 sont de plus renforcés aux angles par des dalles d'environ 20 x 30 cm (fig. 8 et 9).

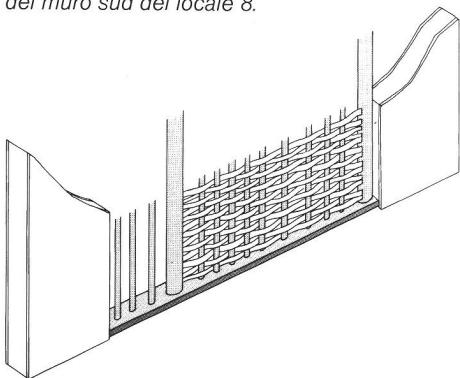
fig. 7
Période II, maison A-B: restitution du mur méridional du local 8.
Phase II, Haus A-B: Rekonstruktion der Südmauer von Raum 8.
Periodo II, casa A-B: ricostruzione del muro sud del locale 8.

La technique du colombage (ou pan de bois) est probablement employée pour la majorité des cloisons de la période II. L'armature de bois comprend généralement des colombes qui reposent sur la sablière basse, mais quelques exemples de montants traversants ont été mis au jour. Des négatifs de poteau (10-15 cm de diamètre) se rattachant à l'élévation de cloisons internes de l'aile B permettent de restituer un espacement de 1,40 ou 1,50 m entre ces éléments verticaux. Très mal conservés, leur mode de fixation n'est pas connu.

Ces murs à pan de bois comportaient un remplissage de torchis, comme l'indiquent la découverte d'un clayonnage interne dont les branches carbonisées étaient conservées sur environ 15 cm de hauteur (fig. 7) et les nombreux fragments d'argile brûlée trouvés en démolition.

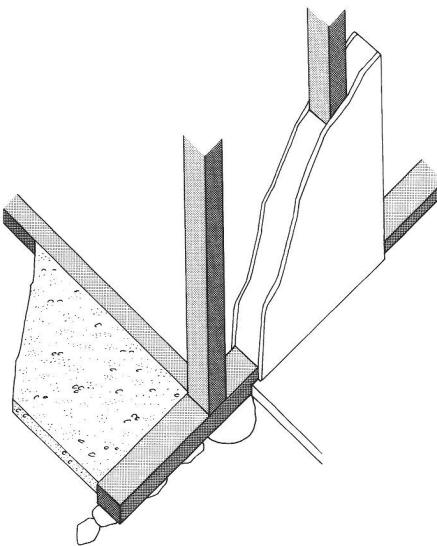
fig. 9
Période II, maison C-D: restitution de l'angle des locaux 5 et 6.
Phase II, Haus C-D: Rekonstruktion der Ecke von Raum 5 und 6.
Periodo II, casa C-D: ricostruzione dell'angolo dei locali 5 e 6.

Plusieurs colombes fixées à demi-bois sont attestées par la présence de mortaises rectangulaires de 7 x 10 cm de côté. L'une d'elles se rattache à un poteau cornier situé entre les locaux 5 et 6. Espacés de 60 cm, ces montants constituent l'armature de cloisons en torchis sur clayonnage d'une vingtaine de centimètres de largeur (fig. 9).

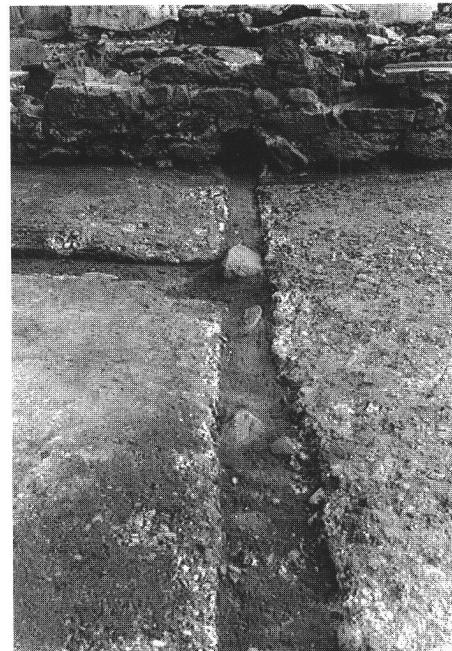
fig. 10
Période IV, maison A-B: encastrement dans le mur maçoné fermant les locaux 10 à 14 à l'est.
Photo MHAVD.
Phase IV, Haus A-B: Einbau in der gemauerten Wand, die die Räume 10-14 gegen Osten abschloss.
Periodo IV, casa A-B: incastro nel muro in muratura che separa a est i locali 10-15.

A plusieurs reprises ont été mis en évidence dans les murs maçonnés des encastrements destinés à recevoir les sablières basses de cloisons établies sur solins de pierres sèches (fig. 10).
