**Artikel:** Leben am See in der spätbronzezeitlichen Siedlung Uerschhausen-Horn

# Leben am See in der spätbronzezeitlichen Siedlung Uerschhausen-Horn

Hartmut Gollnisch

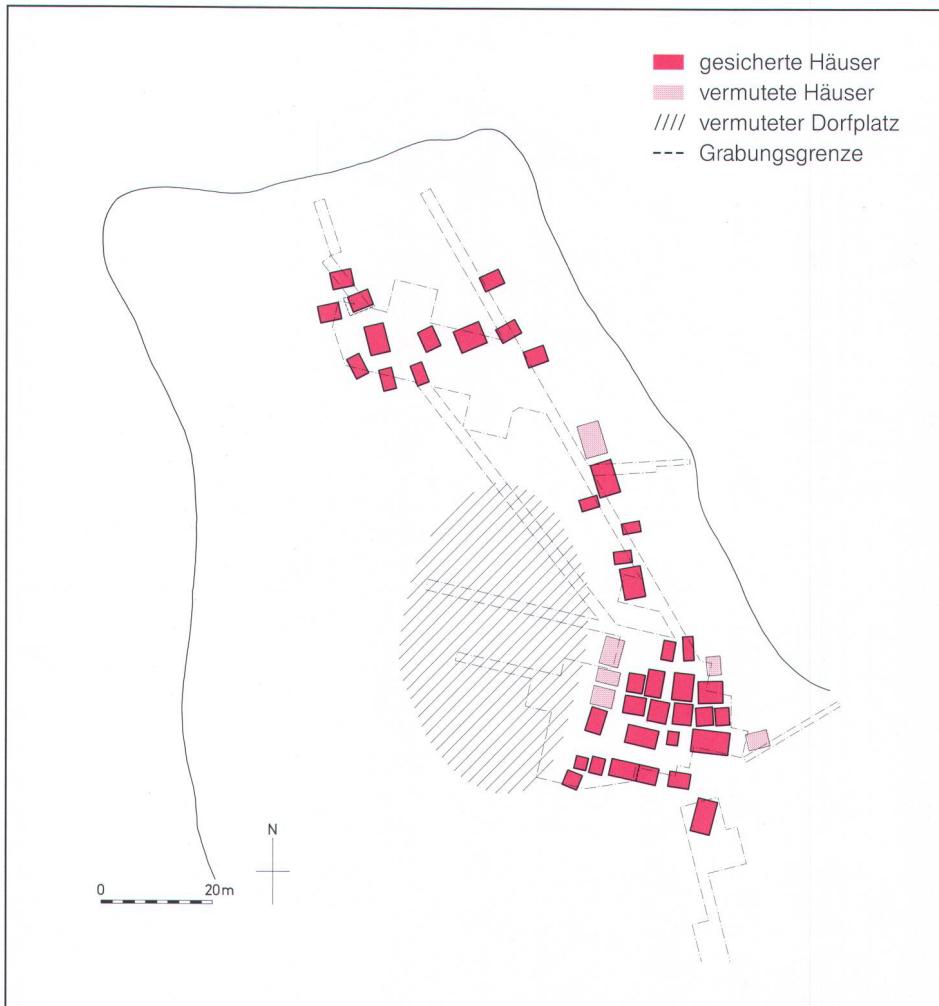
*Abb. 2  
Siedlungsplan Uerschhausen-Horn. Umzeichnung AATG,  
M. Lier/M. Schnyder.  
Plan du site d'Uerschhausen-Horn.  
Pianta dell'abitato di  
Uerschhausen-Horn.*

Die etwa 1 ha grosse Siedlung dürfte ursprünglich aus über 100 Häusern bestanden haben. 45 von ihnen konnten ganz oder teilweise ausgegraben werden<sup>3</sup>, viele weitere wurden durch Sondierbohrungen im gesamten Halbinselbereich erfasst. Dabei konnte auch die Grösse der Siedlung ermittelt werden. Die Häuser waren in der Regel etwa 2,5-4 m x 3,5-6 m gross und entweder N-S oder O-W orientiert (Abb. 2). Alle Häuser besassen einen Fussboden aus einem mehr oder weniger dicken Lehmostrich als Isolation gegen Kälte und Nässe des Baugrundes. Dieser bestand zum Teil aus festem Mineralboden (Gla-

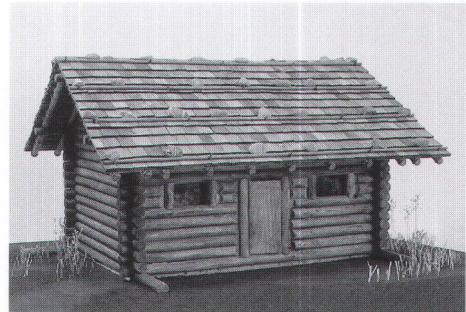
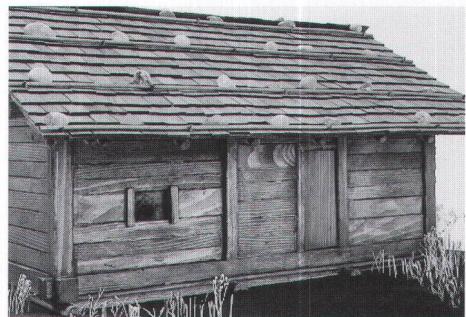
*Abb. 3  
Blockbau- (oben) und  
Bohlenständerbaumodell (unten).  
Rekonstruktion H. Gollnisch,  
Ausführung Architekturbüro  
Gnädinger St.Gallen, Fotos AATG,  
D. Steiner.  
Schéma de construction d'une  
maison en rondins (en haut) et en  
planches (en bas).  
Costruzione a tronchi (in alto) e  
ad assi infisse (in basso).*

Die Wände waren entweder in Blockbau- oder in Bohlenständerweise errichtet (Abb. 3). Bei letzterem waren bei einem abgebrannten Haus ursprünglich acht Ständer, welche durch horizontal verlegte Bohlen miteinander verbunden waren, auf ein Schwellenfundament aufgesetzt<sup>4</sup>. Anhand der Ausdehnung des Brandschutts kann die Wandhöhe und damit die Wohnraumhöhe auf etwa 2 m geschätzt werden. Die Dächer bestanden wahrscheinlich zumindest teilweise aus Legschindeln mit Steinbeschwerung. Dies ergab sich zum einen aus Brandschuttresten<sup>5</sup>, zum anderen aus den bei vielen Häusern aufgefundenen, verstreuten und unbearbeiteten Steinen verschiedener Grösse, welche am ehesten als verstürzte Dachbeschwerungen zu interpretieren sind.

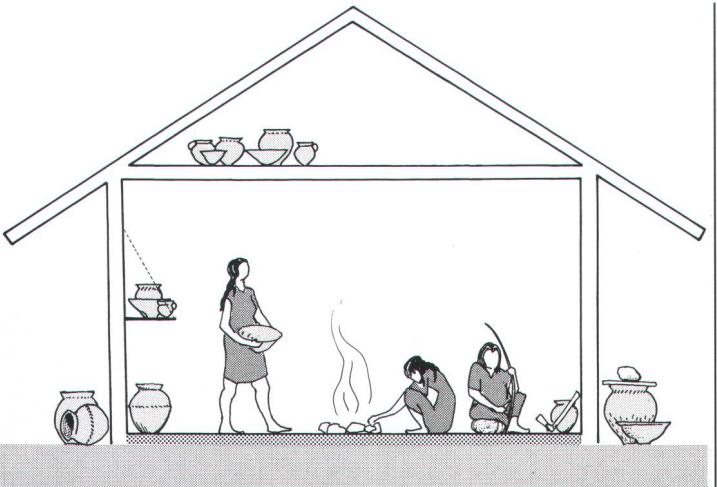
**Abb. 4**  
Schematische Darstellung des  
Hausinneren mit Feuerstelle.  
Rekonstruktion H. Gollnisch,  
Zeichnung AATG, D. Steiner.  
Schéma de l'intérieur d'une  
maison.  
Rappresentazione schematica  
dell'interno di una casa con  
focolare.

Im Innern des Hauses befand sich ungefähr in der Mitte oder leicht versetzt entlang der Längsachse eine kleine Feuerstelle (meist 0,6 m im Durchmesser), welche teilweise mit einem Steinkranz oder einer Steinunterlage versehen war. Zum Heizen und Kochen war dies durchaus ausrei-

Das Kochgeschirr und andere Alltagsutensilien verstaute man nur zum Teil innerhalb des Hauses, meist entlang der Wände oder auf einem Dachboden, welcher bei einem abgebrannten Haus nachgewiesen werden konnte (Abb. 4). Um Platz zu sparen, stellte man viele, vor allem grössere Gefässer ausserhalb des Hauses entlang der Wände auf<sup>6</sup>. Hier waren sie durch die vorkragenden Dächer (s. oben) vor der Witterung geschützt. Damit die draussen gelagerten Gefässer jederzeit leicht erreicht werden konnten, waren sie oft auf der Eingangsseite aufgestellt, welche je nach Hausorientierung entweder im Süden oder Osten lag (Abb. 5). Dies ergibt auch Sinn, da es hier am wärmsten bzw. windgeschützt ist, und vermutlich hielt man sich sowieso die meiste Zeit draussen vor dem Haus auf, um dort kleinere Arbeiten zu verrichten. Wahrscheinlich nur bei schlechter Witterung, zum Kochen und nachts hat man sich in das kleine, dunkle Haus zurückgezogen.

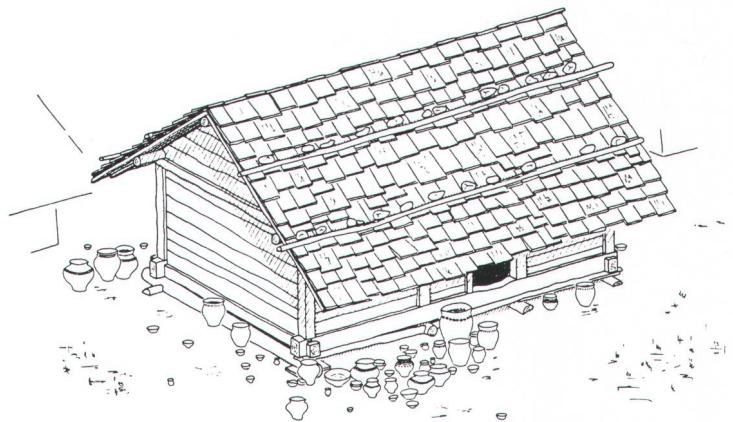
**Abb. 5**  
Gefäßstandorte vor Haus 5.  
Rekonstruktion G. Nagy/H.  
Gollnisch, Zeichnung AATG,  
M. Schnyder.  
Emplacement des récipients  
devant le bâtiment 5.  
Situazione di rinvenimento dei  
recipienti davanti alla casa 5.

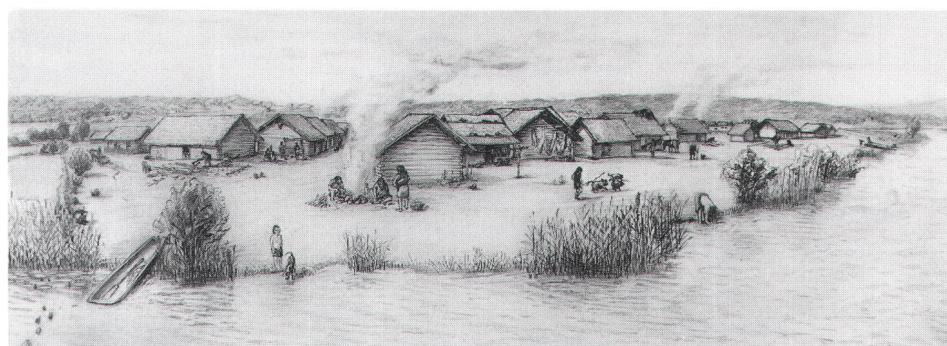
**Abb. 6**  
Leben im Dorf Uerschhausen  
(Ansicht von Osten).  
Rekonstruktion H. Gollnisch,  
Zeichnung und Foto AATG,  
D. Steiner.  
Scène de la vie quotidienne à  
Uerschhausen (vue de l'est).  
Scena di vita nel villaggio di  
Uerschhausen (veduta da est).

nur schätzen oder anhand völkerkundlicher Vergleiche erahnen. Am ehesten darf man mit Kleinfamilien rechnen, also mit max. fünf, in den (sel teneren) grösseren Häusern vielleicht auch mit bis zu sieben oder acht Personen. Waren die Kinder erwachsen, bezogen sie vermutlich ihr eigenes Haus; Umbauten bzw. Hauserweiterungen sind in Uerschhausen nur selten nachgewiesen. Insgesamt ergibt sich für die Siedlung eine Einwohnerzahl von mind. 300, mehr als dreimal soviel wie das heutige Dorf Uerschhausen (Abb. 6).
