Zeitschrift: as. : Archäologie Schweiz : Mitteilungsblatt von Archäologie Schweiz = Archéologie Suisse : bulletin d'Archéologie Suisse = Archeologia Svizzera : bollettino di Archeologia Svizzera

Artikel: Ein Dach über dem Kopf

Autor: Schaer, Andrea / Fetz, Hermann / Pauli-Gabi, Thomas

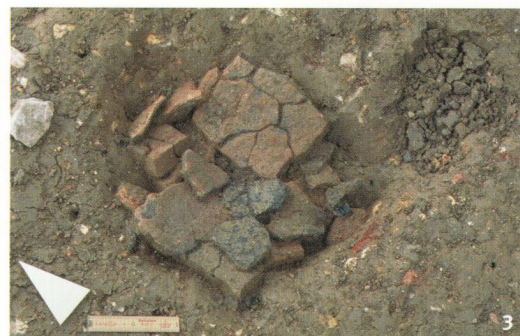
Abb. 3

Wittnau-Huttenweg 1998. Grube mit mittelbronzezeitlicher Keramik in situ. Links der Grube Hitzesteine, rechts etwas Brandrötung.

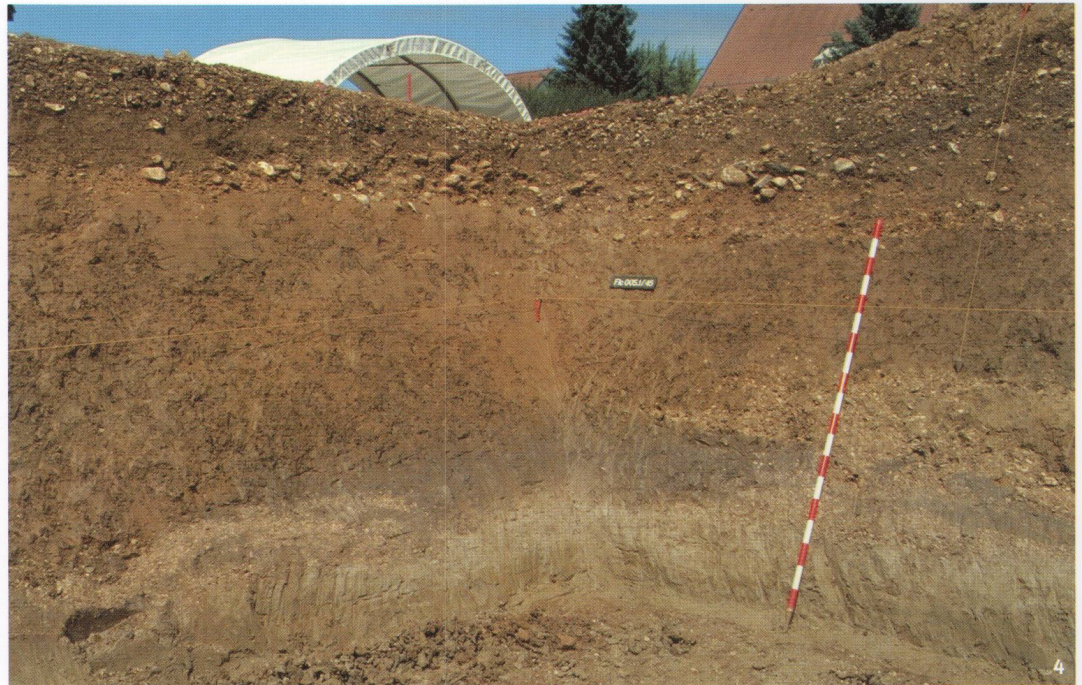
Abb. 4

Frick-Gänsacker 2005. Blick in die Nordecke der Baugrube. Die etwa faustgrossen Kalksteine gehören zur Steinschüttung, auf der die frühhallstattzeitliche Siedlung liegt. Darunter befinden sich mächtige Schwemmsedimente des nahen Feihalterbachs. An der Basis der mächtigen dunkelbraunen Schwemmsedimentschicht fanden sich Holzkohlepartikel, Keramikscherben und auch eine Feuerstelle (noch undatiert).

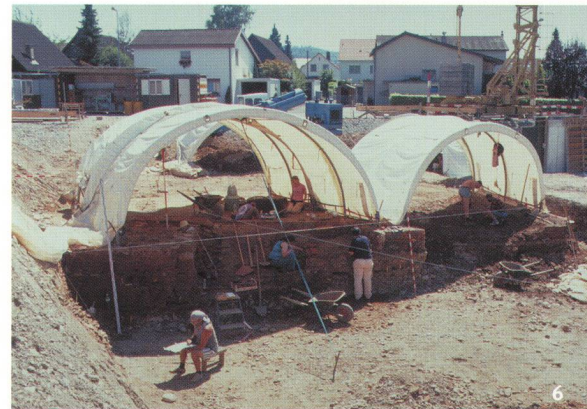
Abb. 6

Legionsziegeleien Hunzenschwil 2002. Der Bereich des Töpferofens während der Ausgrabung.

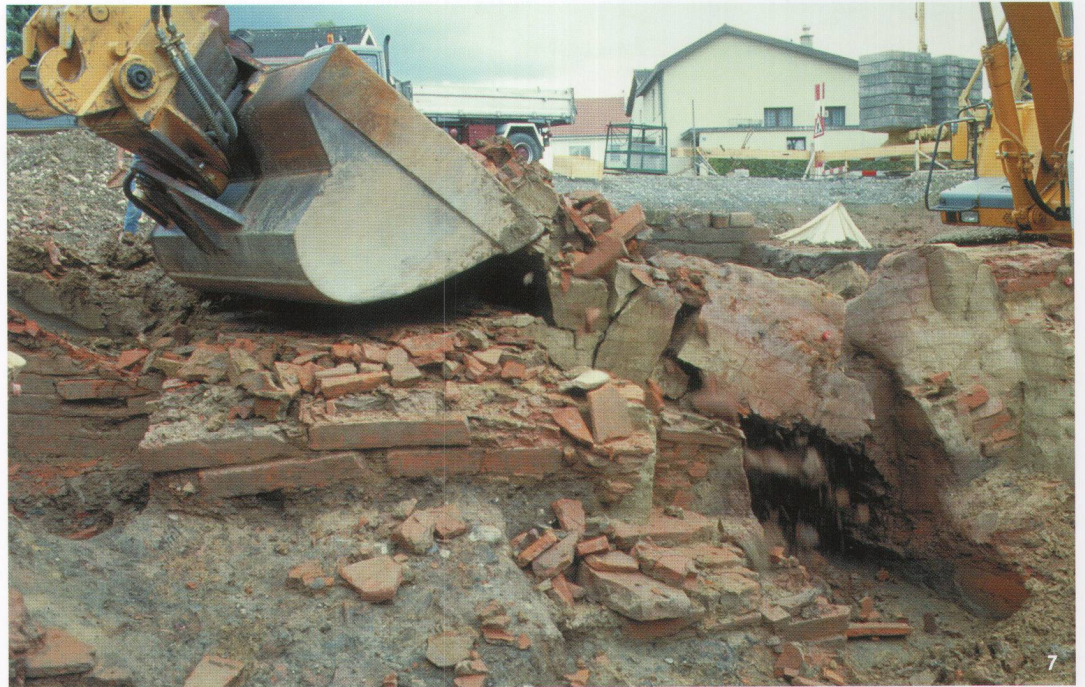
Abb. 7

Legionsziegeleien Hunzenschwil 2002. Der Gang alles Weltlichen... Leider war es nicht möglich, den hervorragend erhaltenen Töpferofen zu konservieren, weshalb er nach Abschluss der Grabungen abgebrochen wurde.

erwogen wurde, was jedoch an den dafür notwen-
digen finanziellen und technischen Erfordernissen
scheiterte (Abb. 7).

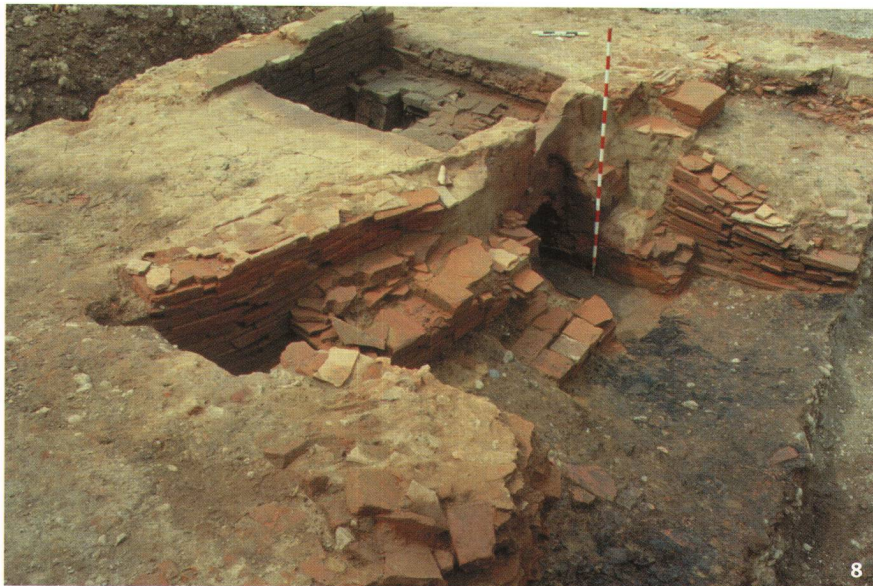
Abb. 8
Legionsziegeleien Hunzenschwil
2002. Seitliche Ansicht des Töpfer-
ofens mit dem ausgeräumten Schür-
kanal und den Einfassungen der
davor liegenden Arbeitsgrube. Am
Boden der Arbeitsgrube zeigt sich
eine dicke Kohle- und Ascheschicht.

Der Töpferofen wurde aus derselben Arbeitsgrube
wie Ofen 1 befeuert. Die Brennkammer zeigte ei-
nen nahezu quadratischen Grundriss von gut 2 m
Seitenlänge und war im Aufgehenden noch drei bis
vier Ziegellagen hoch erhalten. Auf der vollständig
erhaltenen Lochtenne des Ofens fanden sich zahl-
reiche Keramikscherben. Die Feuerungskammer
des Ofens war in eine Grube eingetieft und voll-
ständig erhalten. Sie bestand aus einem Gewölbe,
von dem aus die Heizgase über eine komplizierte
Konstruktion von Luftkanälen durch die Lochtenne
in die Brennkammer geleitet wurden.

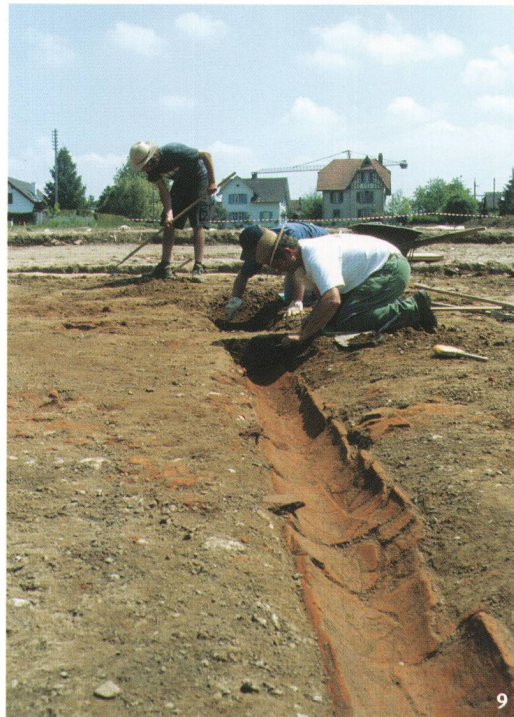
Abb. 10

Legionsziegeleien Hunzenschwil 2005. Beachtlich sind die Dimensionen der Pfosten des grossen Hallenbaus: Die bis zu 1 m tiefen Pfostengruben massen oft 80-90 cm im Durchmesser. Die Pfosten wiesen Kantenlängen von 25 bis 40 cm auf! Zum Verkeilen der Pfosten dienten Fehlbrände von Ziegeln und Baukeramik oder, wie auf dem Bild, Ofenschutt.

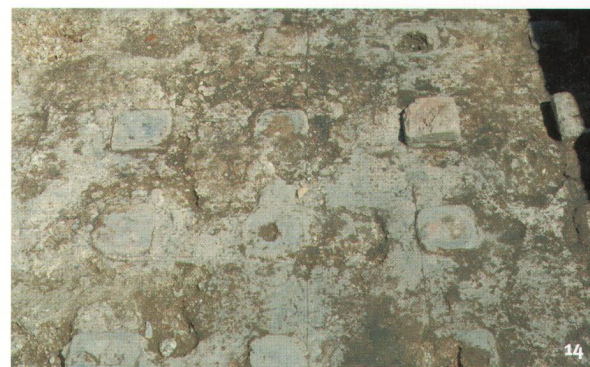
Abb. 14
Mörken-Römerweg 2004. Detailansicht des Bodens des Tepidariums. Deutlich neben den Hypokaustsäulen sind die Abdrücke des Schnurgerüsts sichtbar.

Der Mörtel des Bodens war, als die Hypokaustsäulen errichtet wurden, noch nicht vollständig getrocknet und so hinterliessen die Arbeiter darin die Abdrücke ihrer genagelten Schuhsohlen. Damit die Hypokaustpfeiler in regelmässigem Abstand und auf gerader Linie errichtet wurden und der Fussboden über der Heizung tragfähig war, spannte man Schnüre, entlang derer die Säulen aufgebaut wurden. Auch die Abdrücke dieser Schnüre blieben im feuchten Mörtel erhalten.

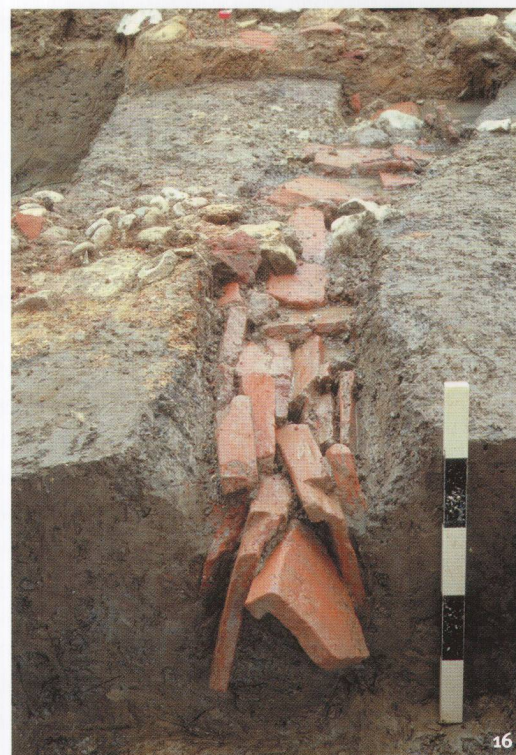
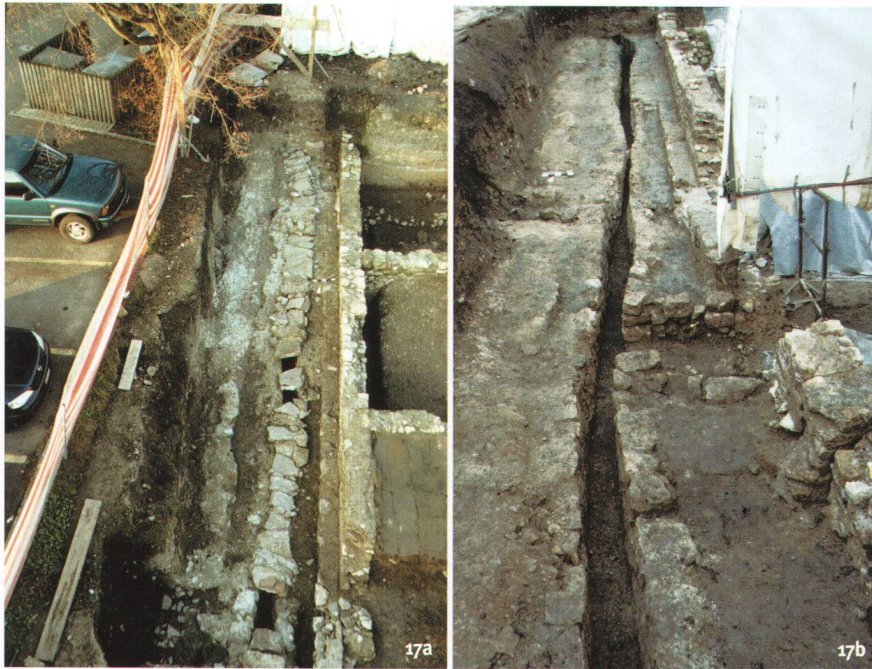
Abb. 17a-b
Vindonissa. Gemauerter Kanal unter der – bereits abgebauten – Lagergasse entlang der Nordseite der *principia*, vor und nach Entfernung der Abdeckplatten (Grabung Römerblick 2004).

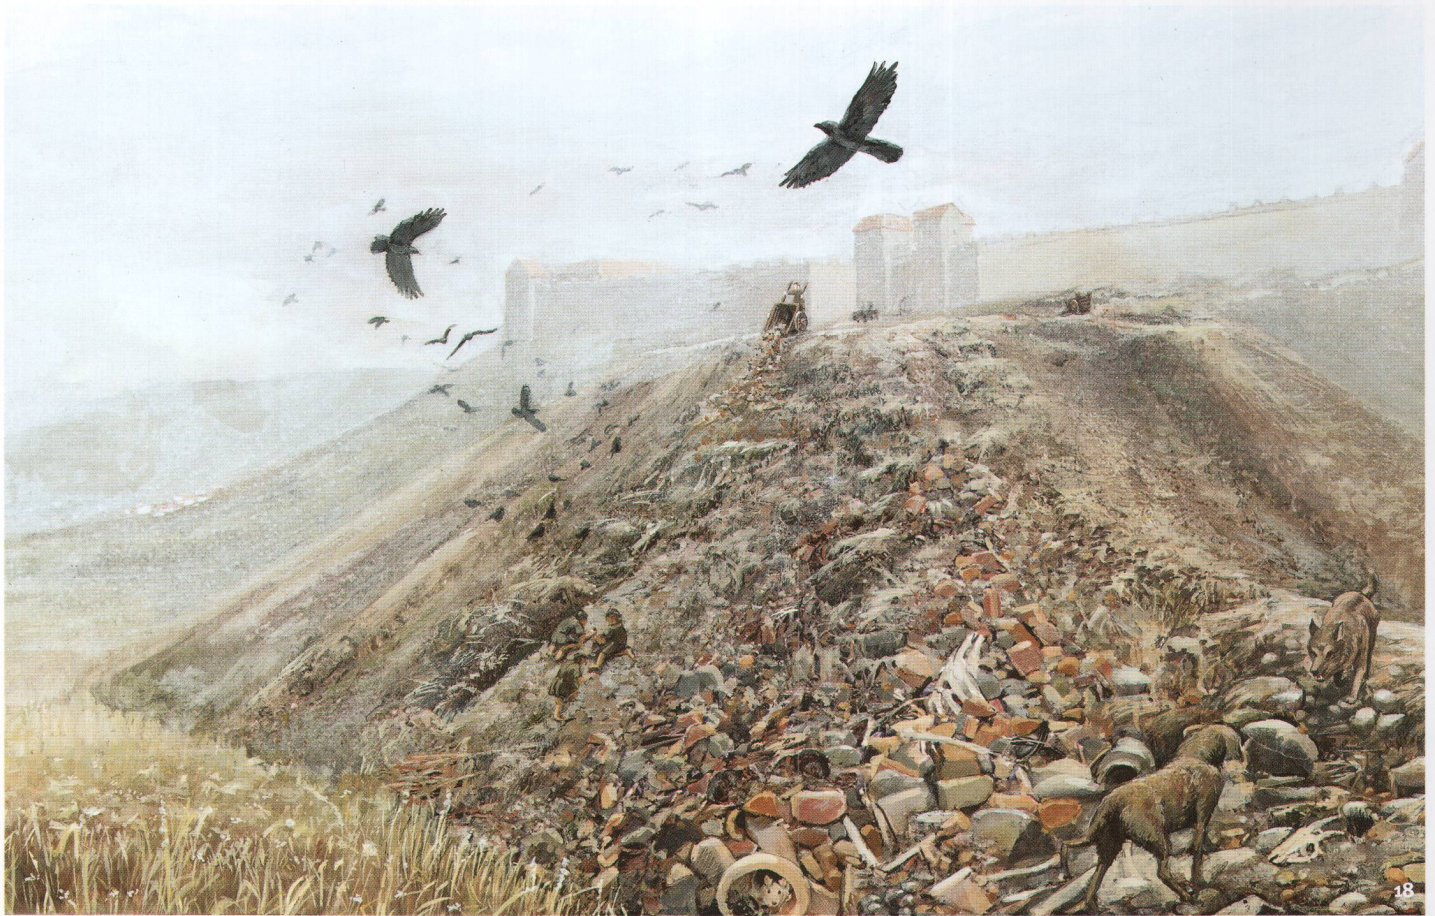
Abb. 18
Rekonstruktion des Schutthügels
vor dem Nordtor des Legionslagers
Vindonissa (Ende 1. Jh. n.Chr.).
Während rund 70 Jahren wurde der
ganze Müll aus dem Lager auf diese
Halde gekippt.
