Artikel: Wasser als Müll

Autor: Rychener, Jürg

a b w a s s e r e n t s o r g u n g

Wasser als Müll

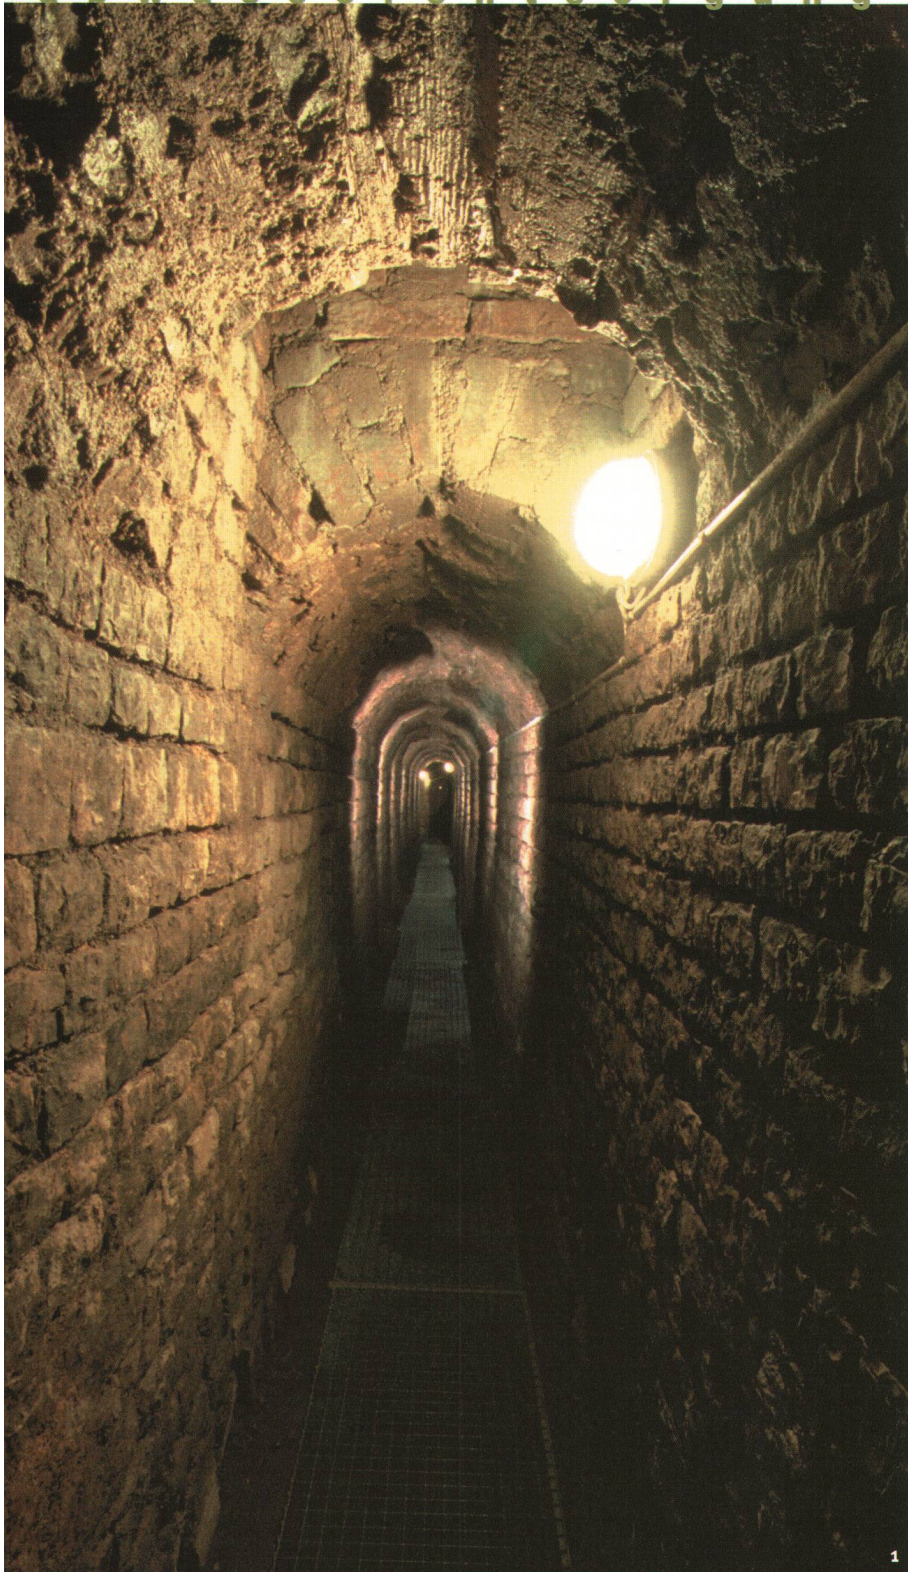
Abb. 1

Ein Beispiel einer sorgfältig erstellten und für den Unterhalt begehbaren Abwasserableitung ist die Kloake in Augst; der für Besucher und Besucherinnen zugängliche Tunnel, der unter der römischen Wildentalstrasse verläuft, entwässerte die Zentralthermen der römischen Stadt.

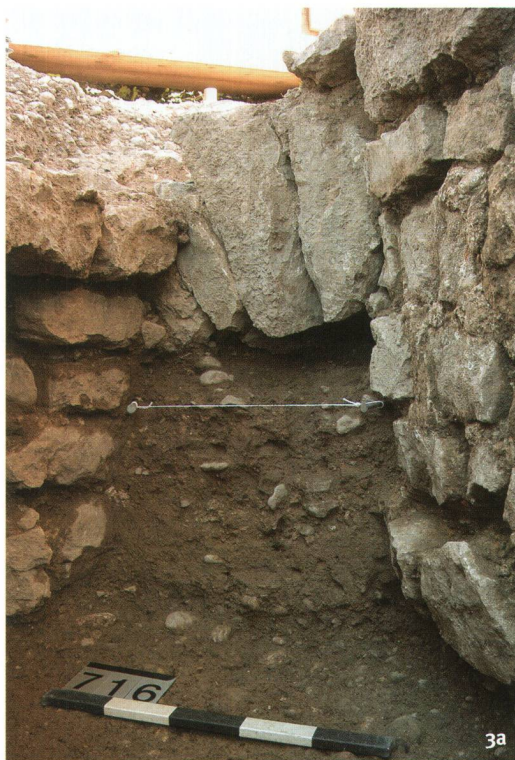
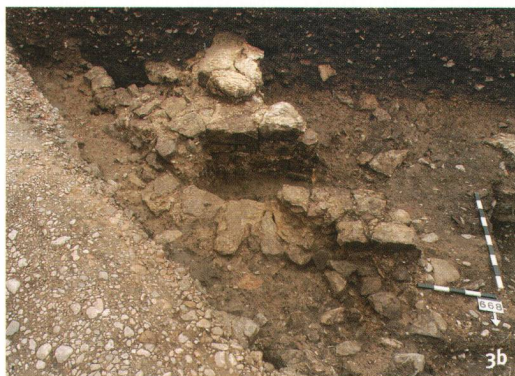
Abb. 3a-b

Der gleiche Strassengraben wie in Abb. 2, hier an der Hausecke, mit einem aus Keilsteinen aufgebauten kleinen Gewölbe. Wie Wagenspuren in der benachbarten Strasse zeigen, wurde die Hausecke jeweils «scharf geschnitten»; wohl mit Rücksicht darauf hat man an dieser exponierten Stelle den Abwassergraben überdeckt.

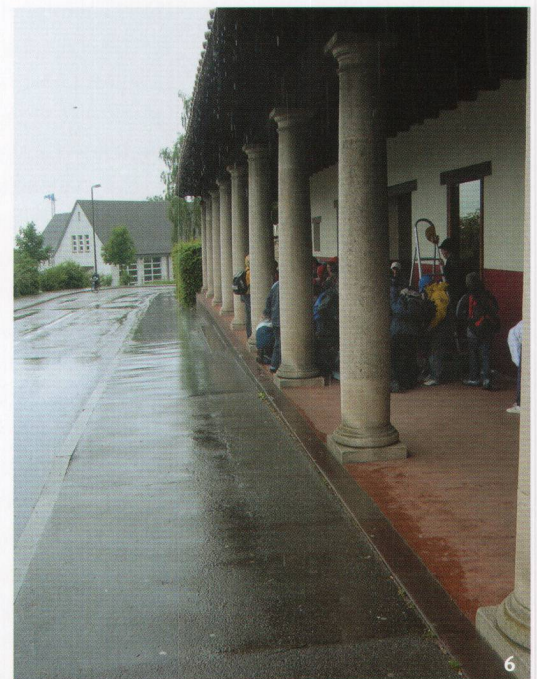
Abb. 6
Traufwasser am rekonstruierten Römerhaus in Augst während eines Gewitterregens.

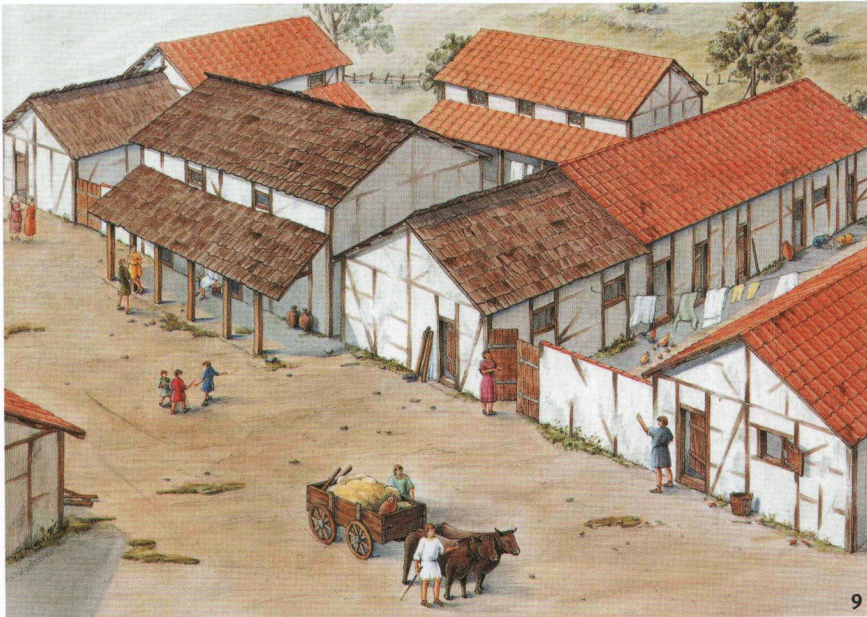
Abb. 9
Rekonstruktionszeichnung eines Gebäude-Ensembles aus dem Vicus Lousonna (Lausanne-Vidy VD). Die Mischung von trauf- und giebelständigen Bauten ergibt sich aus der Berücksichtigung der Bodeneigenschaften (Traufgasse, Traufgräbchen).

Eine dem Grundriss nach zu schliessen durchaus mögliche Mischung von trauf- und giebelständigen Häusern zeigt die Rekonstruktion eines Teils des Vicus Lousonna (Lausanne-Vidy VD); die vorhandenen Traufgassen sind berücksichtigt (Abb. 9). Aber bei Wand an Wand stehenden Streifenhäusern giebelständige Dächer annehmen zu wollen, halte ich nach dem, was wir über die Sorgfalt wissen, mit der sich die römischen Baumeister des ungewollten Wassers vom Himmel angenommen haben, grundsätzlich für ein Unding, obwohl es eine ungemein beliebte Rekonstruktionsweise ist. Dazu braucht man sich nur in bestehenden
