**Artikel:** Wasser als Müll

**Autor:** Rychener, Jürg

a b w a s s e r e n t s o r g u n g

## Wasser als Müll

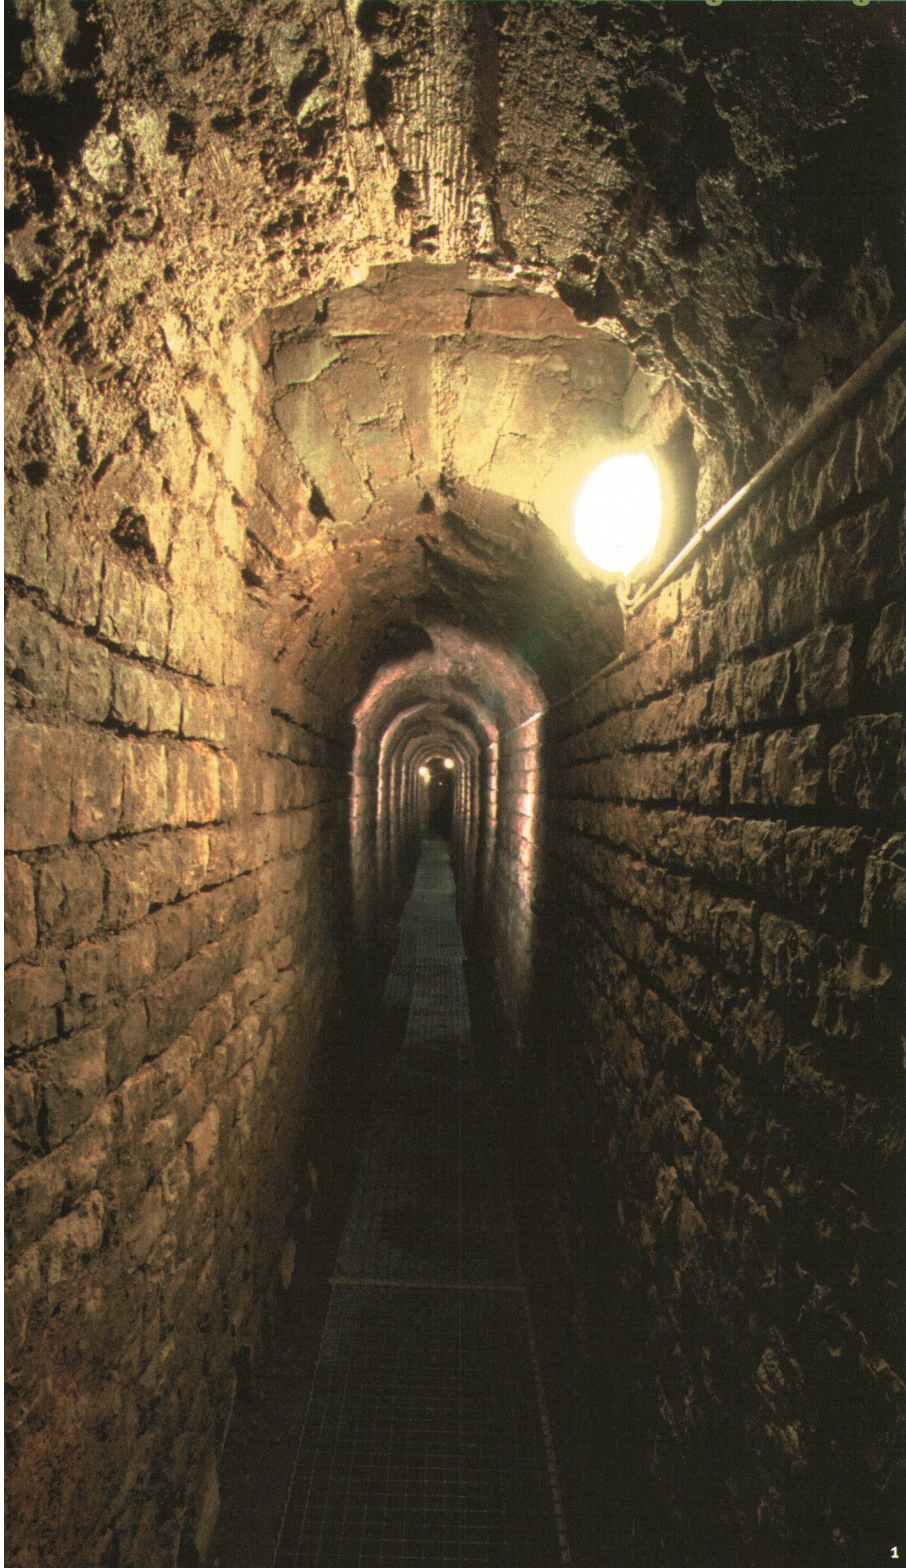
Abb. 1

Ein Beispiel einer sorgfältig erstellten und für den Unterhalt begehbaren Abwasserableitung ist die Kloake in Augst; der für Besucher und Besucherinnen zugängliche Tunnel, der unter der römischen Wildentalstrasse verläuft, entwässerte die Zentralthermen der römischen Stadt.

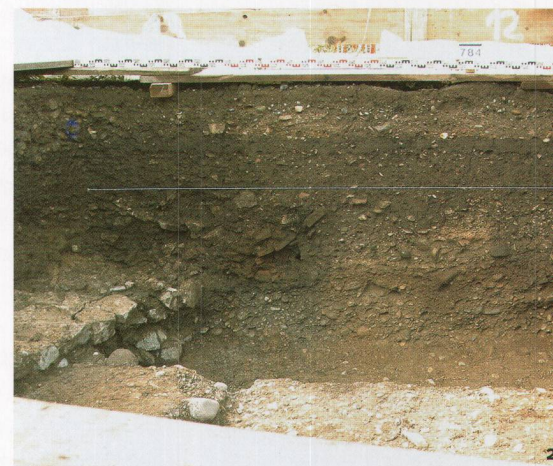
Abb. 2

Typischer Bestandteil römischer Strassen sind die seitlichen Abwassergräben. In Augusta Raurica sind es normalerweise offene Gräben; das Bild zeigt einen Querschnitt durch einen solchen Graben, der in der momentan aktuellen Ausgrabung «Obermühle» zutage gekommen ist.

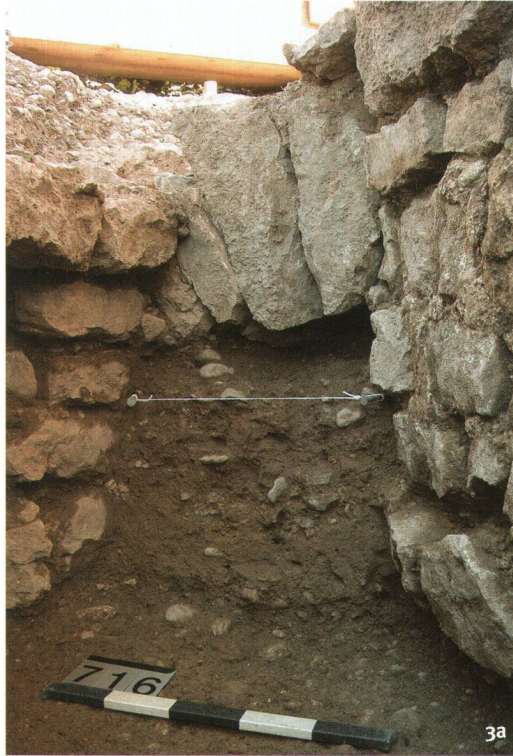
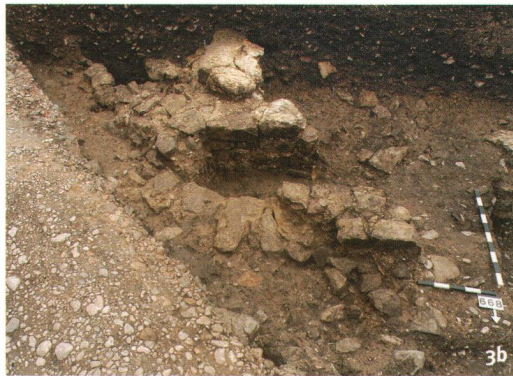
Abb. 3a-b

Der gleiche Strassengraben wie in Abb. 2, hier an der Hausecke, mit einem aus Keilsteinen aufgebauten kleinen Gewölbe. Wie Wagenspuren in der benachbarten Strasse zeigen, wurde die Hausecke jeweils «scharf geschnitten»; wohl mit Rücksicht darauf hat man an dieser exponierten Stelle den Abwassergraben überdeckt.

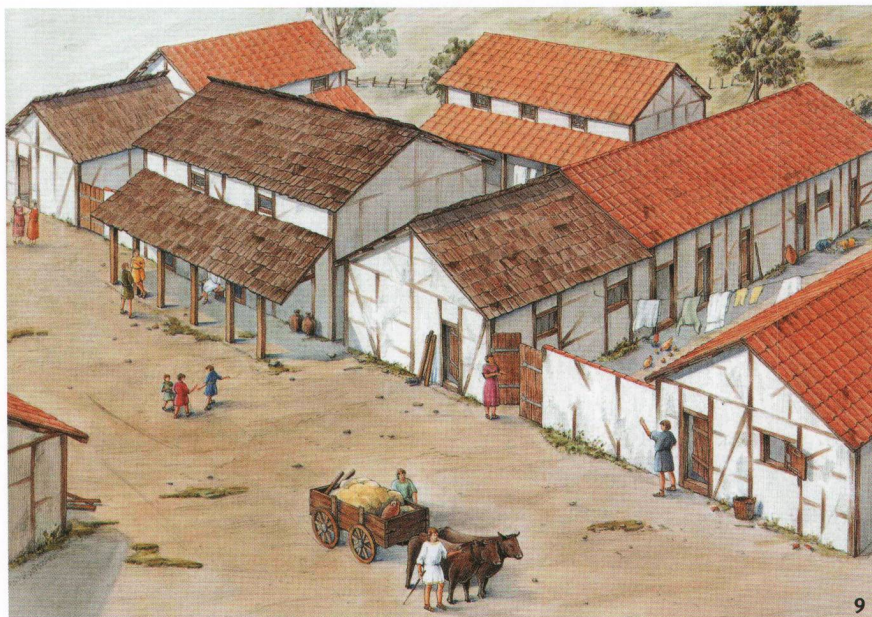
Abb. 9  
Rekonstruktionszeichnung eines Gebäude-Ensembles aus dem Vicus Lousonna (Lausanne-Vidy VD). Die Mischung von trauf- und giebelständigen Bauten ergibt sich aus der Berücksichtigung der Bodenzeugnisse (Traufgasse, Traufgräbchen).

Eine dem Grundriss nach zu schliessen durchaus mögliche Mischung von trauf- und giebelständigen Häusern zeigt die Rekonstruktion eines Teils des Vicus Lousonna (Lausanne-Vidy VD); die vorhandenen Traufgassen sind berücksichtigt (Abb. 9). Aber bei Wand an Wand stehenden Streifenhäusern giebelständige Dächer annehmen zu wollen, halte ich nach dem, was wir über die Sorgfalt wissen, mit der sich die römischen Baumeister des ungewollten Wassers vom Himmel angenommen haben, grundsätzlich für ein Unding, obwohl es eine ungemein beliebte Rekonstruktionsweise ist. Dazu braucht man sich nur in bestehenden

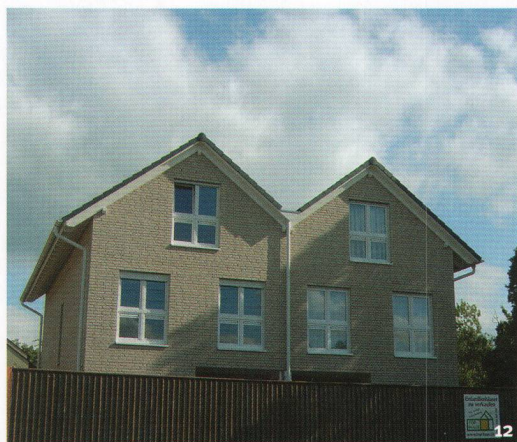
Abb. 12  
Neu gebautes Doppelhaus in Kaiser-  
augst (AG).

Gewiss: Spengler sei dank ist heute sozusagen alles möglich – man hat auch das Flachdach in hiesigen Breiten eingeführt, weil wir sonst ja keine Probleme haben – doch mutet ein in Kaiseraugst errichtetes Gebäude aus jüngster Zeit halt schon eher an wie einer Kinderzeichnung entsprungen. Der Aufwand, um in diesem Fall das Eindringen von Wasser ins Haus zu verhindern, ist beträchtlich, denn man muss einkalkulieren, dass einmal Schnee in grösseren Mengen liegen bleibt oder Eis oder Schmutz das Abflussrohr der mittleren Dachrinne verstopfen können.
