Artikel: Die Abtei Hauterive : auf der Suche nach dem romanischen Kreuzgang

aus dem 12. Jahrhundert

Autor: Jaton, Philippe / Bourgarel, Gilles

Die Abtei Hauterive: auf der Suche nach dem romanischen Kreuzgang aus dem 12. Jahrhundert

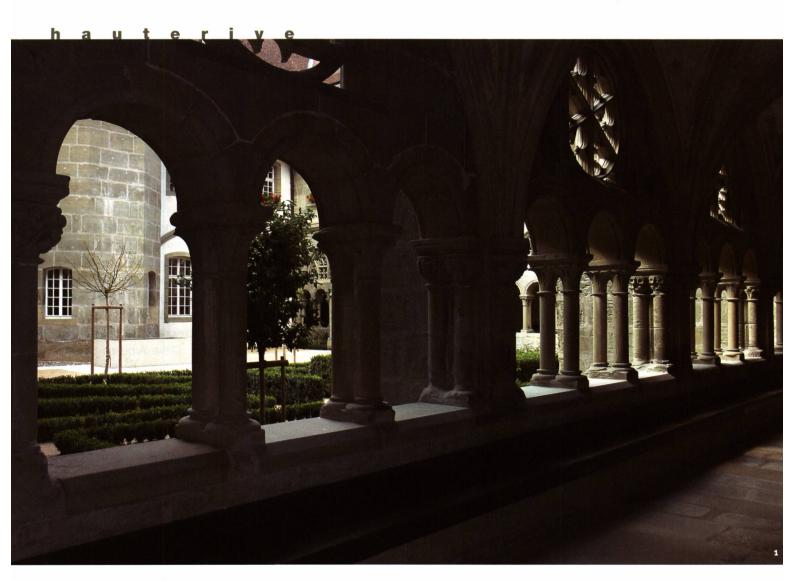
Abb. 1 Die eleganten dreifachen Bögen und das gotische Masswerk in den Feldern darüber, im Nordflügel des Kreuzgangs; Ansicht von Nordosten.

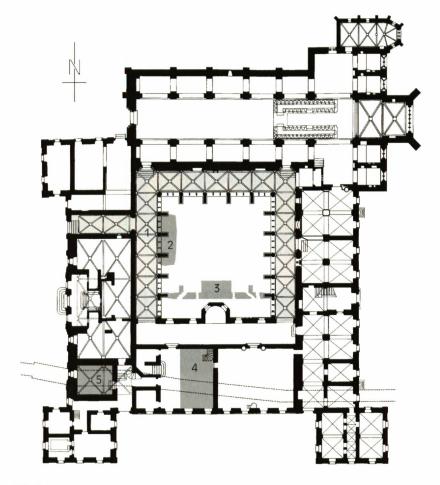
Abb. 3
Übersichtsplan der Klosteranlage.
Neben den Untersuchungen zum
Aufgehenden des Kreuzgangs (1)
wurden einige Gräber (2) freigelegt,
die älter sind als die gotischen Umbauten. Ebenso konnten die Fundamente des abgebrochenen gotischen
Kreuzgang-Südflügels und das hier
einst vorhandene Brunnenbecken
(3) nachgewiesen werden. Weitere
Untersuchungen betrafen die Küche
(4) und den überwölbten Raum am
Südende des Westtrakts (5).

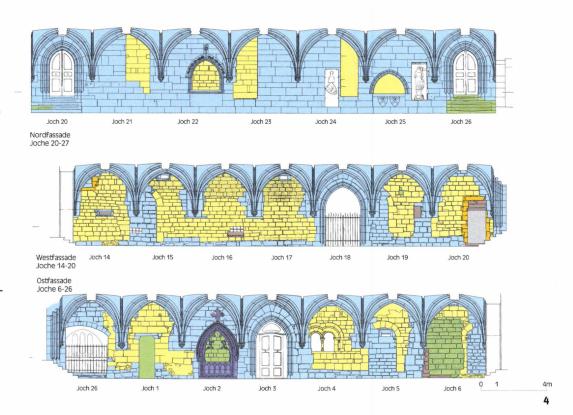
Abb. 4
Aufrisse der Kreuzgangwände.
Gelb: aus der romanischen Epoche erhaltene Strukturen. Dunkelgelb:
Elemente aus dem 13. Jahrhundert. Blau: zum gotischen Neubau gehörende Teile. Violett: während der gotischen Bauphase geschaffenes Nischengrab. Grau: Umbaumassnahmen des 18. Jahrhunderts. Grün: die aus der Zeit der Renovation von 1903–1913 stammenden Teile.

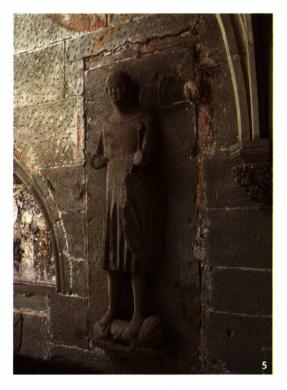
Abb. 5
Grabmal des Konrad von Maggenberg, gestorben um 1272. Wahrscheinlich hatte dieses Grabmonument im 13. Jahrhundert einen andern Platz und wurde erst nach den gotischen Umbaumassnahmen des 14. Jahrhunderts in den Kreuzgang-Nordflügel verlegt, wie Unregelmässigkeiten im Mauerwerk nahe legen.

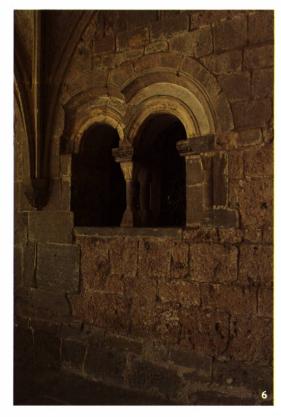
Abb. 6

Dieses romanische Zwillingsfenster erhellte den Kapitelsaal und blieb von den gotischen Baueingriffen verschont. Ein zweites, gleichartiges Fenster auf der andern Seite des Eingangs in den Saal wurde bei den

gotischen Umbaumassnahmen im

14. Jahrhundert entfernt.

Dabei handelt es sich wahrscheinlich um das ehemalige Armarium. Der im Mittelteil des Ostflügels gelegene Kapitelsaal öffnete sich zum Kreuzgang durch ein Portal, das beidseits von einem Zwillingsfenster flankiert war. Von diesen zwei romanischen Doppelfenstern ist nur noch eines erhalten.

Das zweite, gleichartige Fenster konnte bei den Restaurierungsarbeiten zu Beginn des 20. Jahrhunderts anhand dreier Gewändestücke nachgewiesen werden, die in gotischer Zeit bei der Anlage einer der Grabgrüfte im Nordflügel wieder verwendet worden waren. Die genaue Lage des romanischen Portals und dieses zweiten, die Türe flankierenden Zwillingsfensters können nicht mehr exakt eruiert werden, denn an dieser Stelle wurden beim gotischen Umbau zu Beginn des 14. Jahrhunderts alle älteren Mauerstrukturen ersetzt.

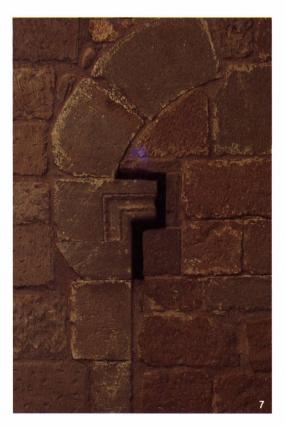
Abb. 7
Vom alten romanischen Portal des
Mönchssaals im Ostflügel ist noch
ein Teil des Gewändes erhalten.

Im Südteil des Flügels gab es mindestens zwei weitere Türen. Von der ersten sind ein Teil des Gewändes und des Bogenansatzes erhalten (Abb. 7). Sie führte zu einem Durchgang in den Garten hinter dem Osttrakt. Noch weiter im Süden, am Ende des Flügels, führte eine Türe zum Mönchssaal (Audito-
